ATLAS DE PELIGROS DE LA CIUDAD DE COMITÁN, ESTADO DE CHIAPAS

**CONVENIO DE COLABORACIÓN ENTRE EL SERVICIO GEOLOGICO
MEXICANO Y LA SECRETARIA DE SEGURIDAD PUBLICA**

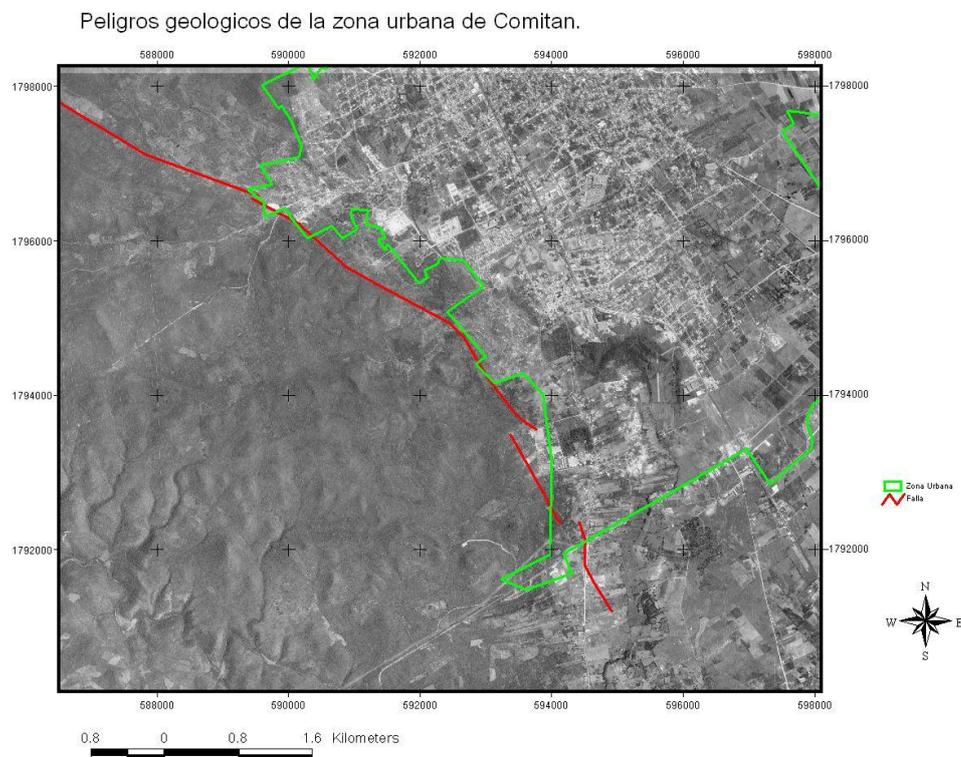
En estos puntos se encuentran fallas de tipo inversa con componente lateral izquierda, la cual puede ser de peligro por las condiciones del corte de carretera y el grado muy alto de fracturamiento por falla y la pendiente que se encuentra casi vertical, en el punto CM-002 Y CM-041 y con grado medio de alteración de la roca esto posteriormente puede ocasionar caída

Figura 3.- Mapa de peligro por falla geológica de la ciudad de Comitán. Obsérvese que la falla tiene una orientación principal NW 50° SE, de forma sinuosa y discontinua que afecta una porción pequeña de la zona urbana de la ciudad, en la colonia Miguel Alemán.

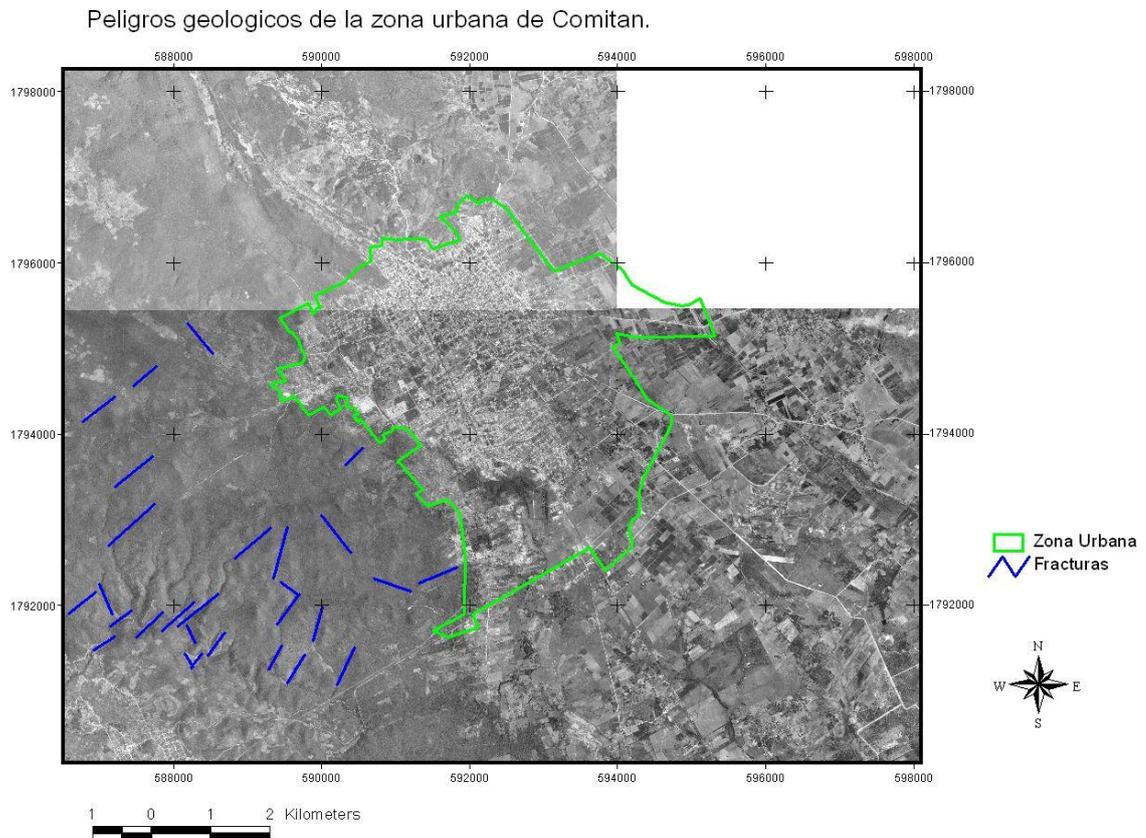
Figura 4.- Mapa de fracturas geológicas de la ciudad de Comitán. Nótese la presencia de un sistema de fracturas de orientación principal NE 45° SW que afecta muy poco a la zona urbana, en una mínima porción de la colonia Miguel Alemán.

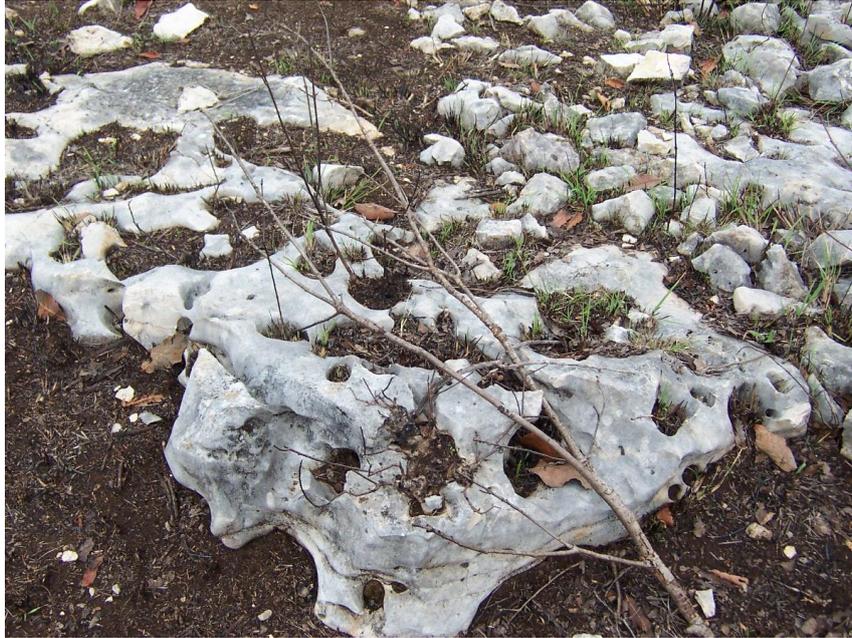
Fotografía 1. Roca de caliza con numerosas cavidades, producto de la disolución. Zona urbana de Comitán.

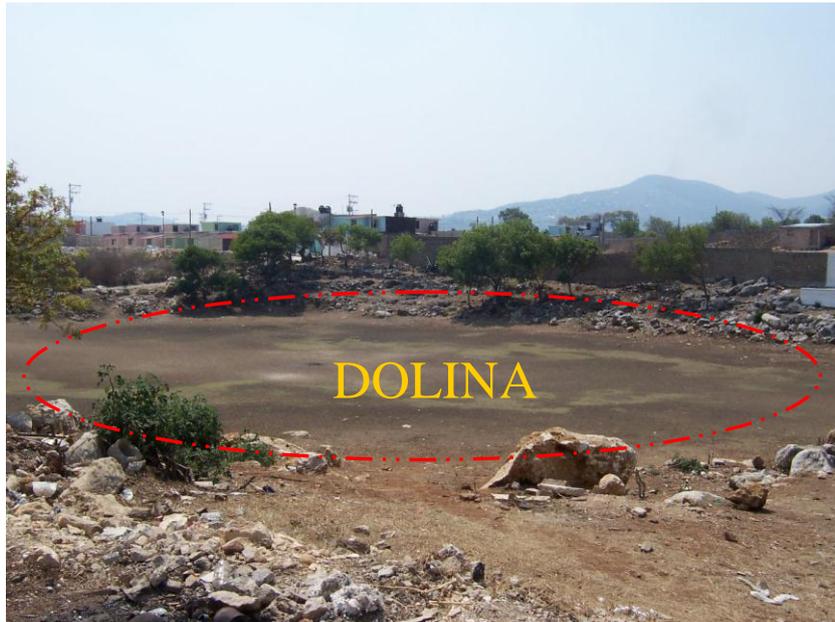
Fotografía 2 .Estructura de hundimiento cárstico llamada dolina en roca caliza.

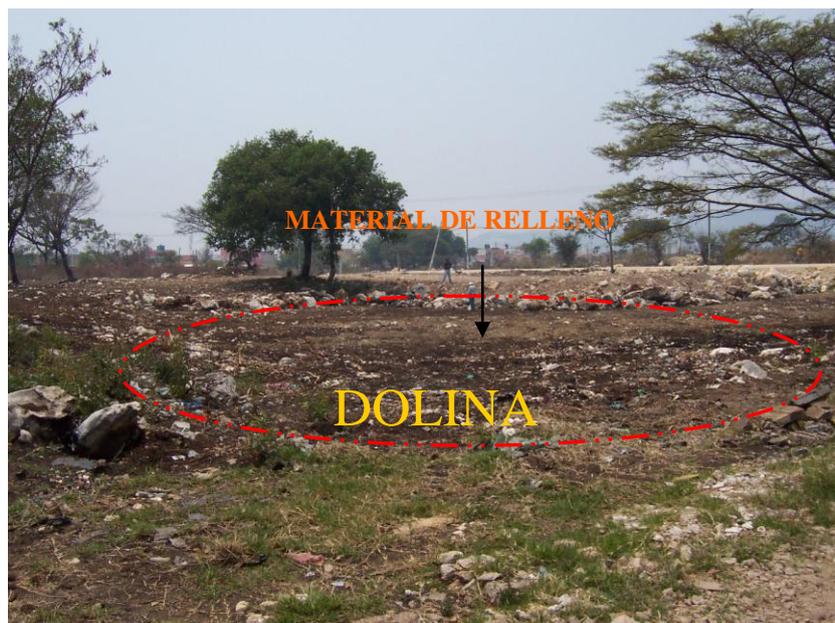
Fotografía 3.Estructura de hundimiento cárstico, rellena con materiales para desarrollo de casas habitación en la zona urbana de Comitán.

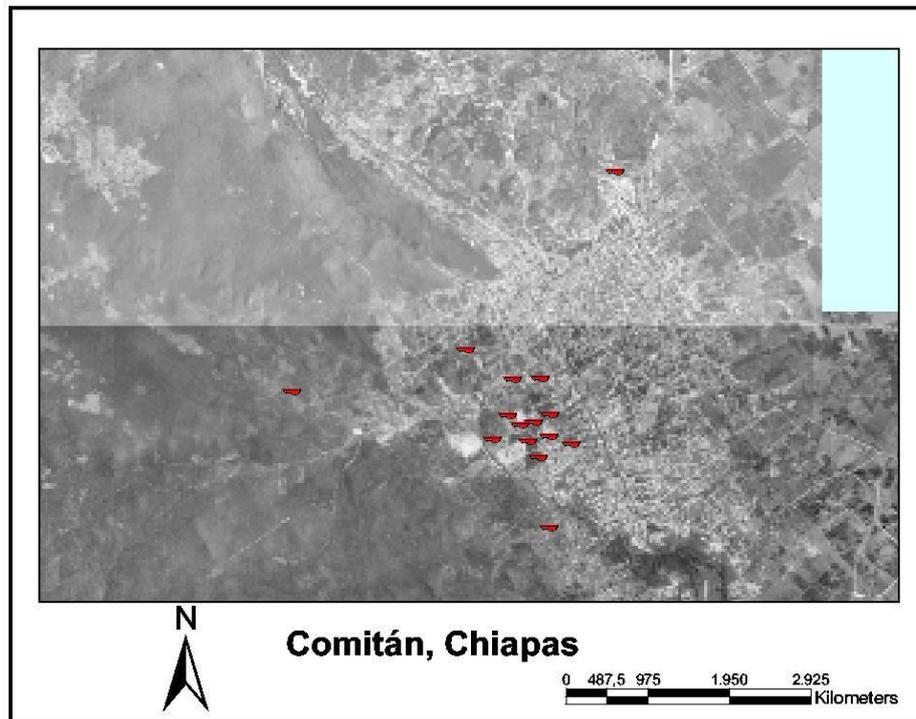
Figura 5, Localización de las zonas que presentan formación de dolinas, hundimiento natural por disolución de la roca de caliza. Obsérvese las zonas de hundimiento dentro de la zona urbana de Comitán.

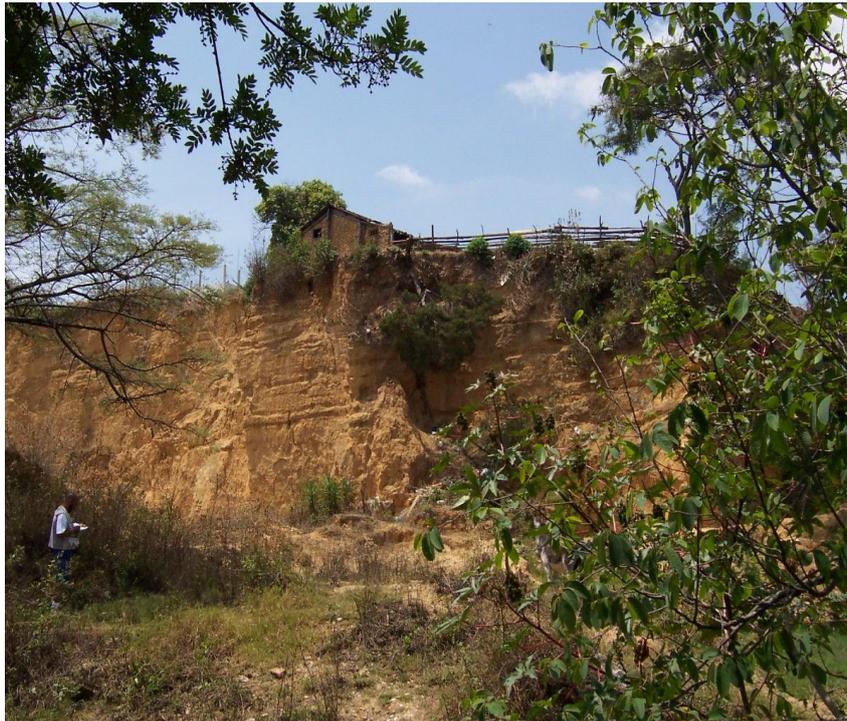
Fotografía 4.- Deslizamiento de materiales poco consolidados debido a la extracción de material para la elaboración de ladrillos.

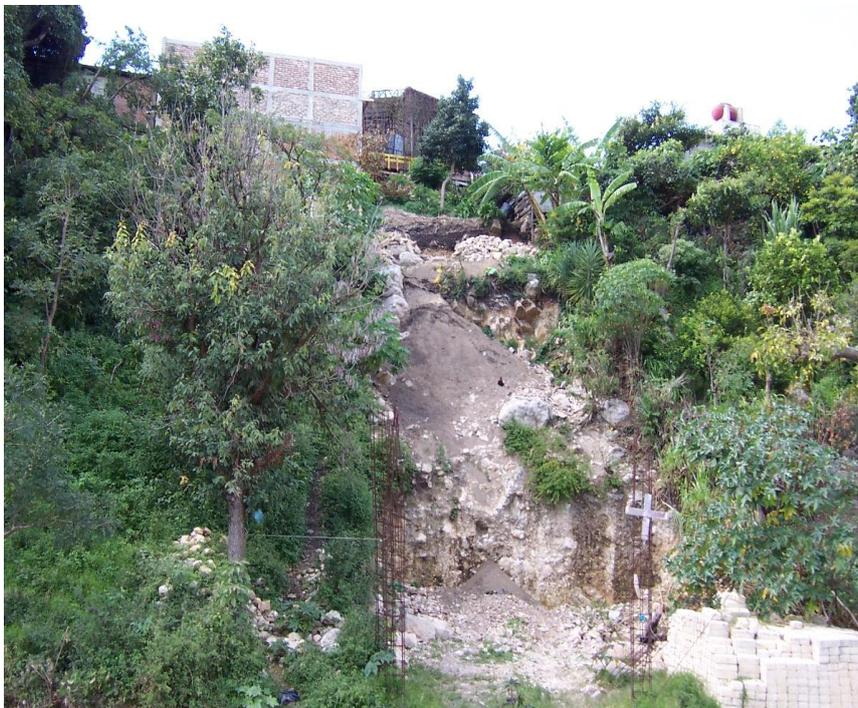
Fotografía,5 Deslizamiento de rocas y suelo, producto del crecimiento urbano, Barrio San Miguel.

Para las zonas de resiente urbanización, es necesario impedir el crecimiento urbano en las zonas donde la pendiente favorece la caída y el fácil flujo de sedimentos, los cuales son acelerados u originados por la deforestación y por el fracturamiento de la roca, para tratar de nivelar los terrenos para urbanizar.

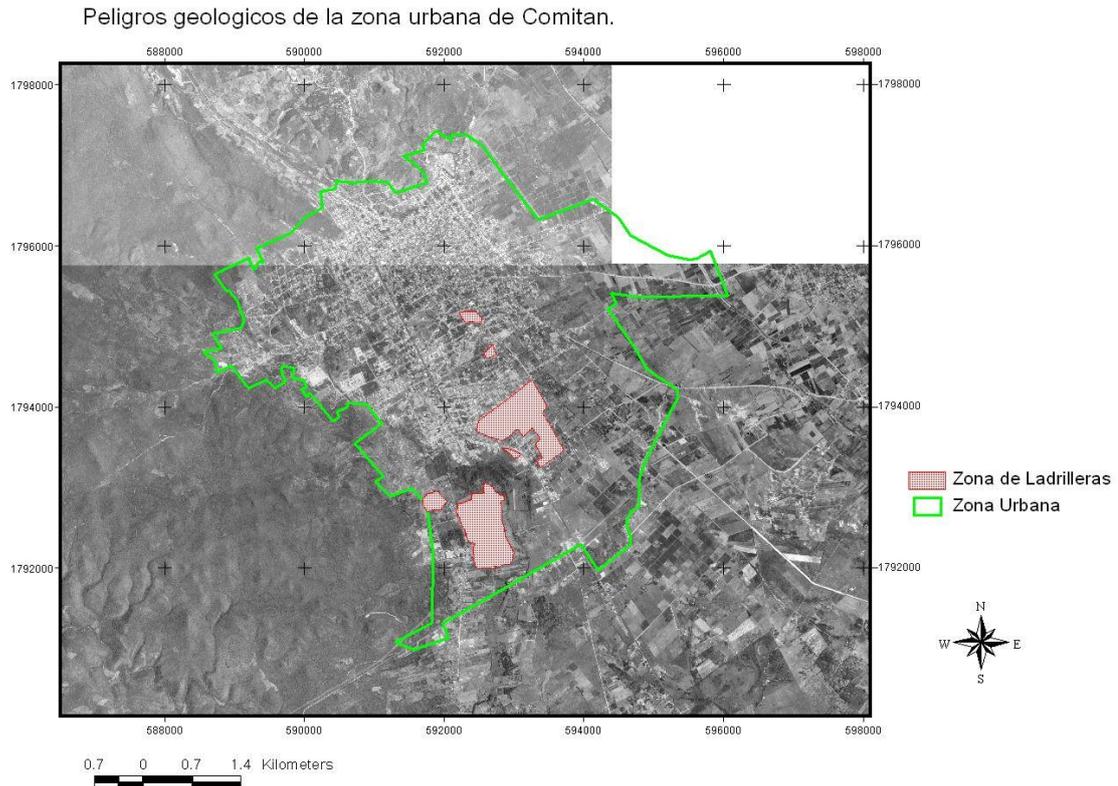
Figura 7.- Mapa de erosión antropogénica en la zona urbana de Comitán. Nótese las tres zonas principales en donde se presenta la erosión antropogénica debido a la actividad de fabricación de ladrillos y materiales para la auto construcción.

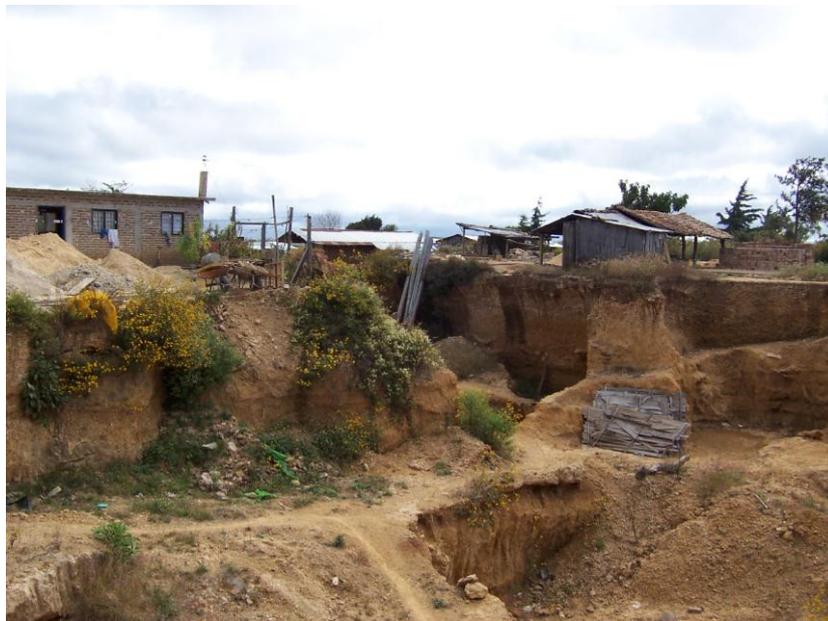
Fotografía 6. Erosión Antropogénica, por extracción de material para la elaboración de ladrillos, obsérvese el asentamiento urbano en riesgo por esta actividad (Barrio Belisario Domínguez).

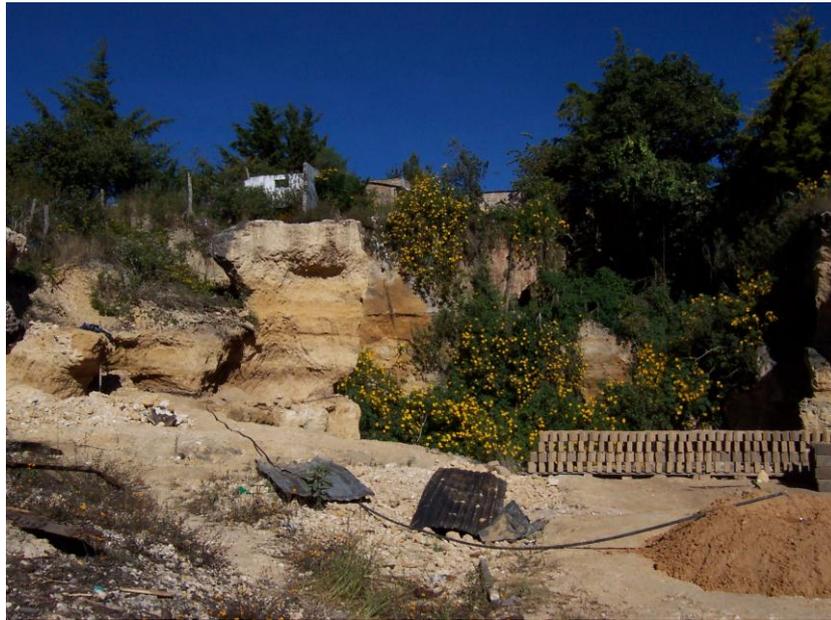
Fotografía 7. Erosión Antropogénica, por extracción de material para la elaboración de ladrillos, obsérvese el asentamiento urbano en riesgo por esta actividad (Barrio Belisario Domínguez).

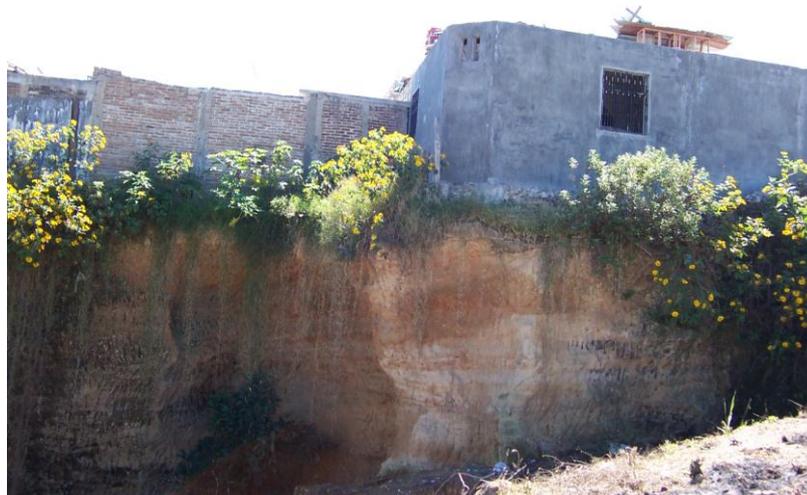
Fotografía 8. Erosión Antropogénica, por extracción de material para la elaboración de ladrillos, obsérvese el asentamiento urbano en riesgo por esta actividad, oquedades sin algún tipo de protección (Barrio Belisario Domínguez)

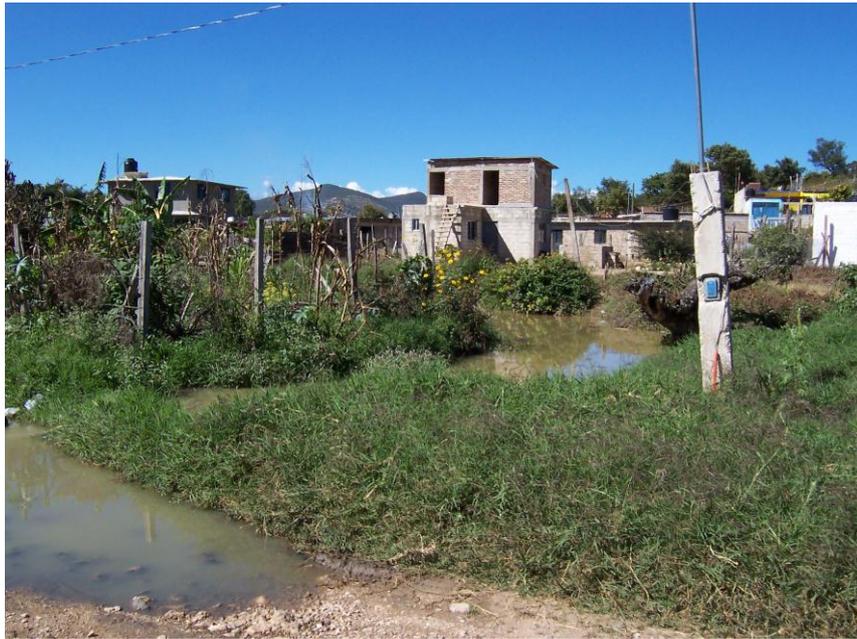
Durante el trabajo de campo se detectó que las obras de drenaje actuales se han canalizado hacia el cause naturales que de alguna manera han contribuido a incrementar las zonas de inundación natural, originándose problemas de inundación que son aceleradas en época de lluvia.

Fotografía 9. Zona que se ve afectada por las inundaciones en época de lluvias, zona urbana construida sobre el cauce de un arroyo (Carretera al 15 Regimiento Militar)

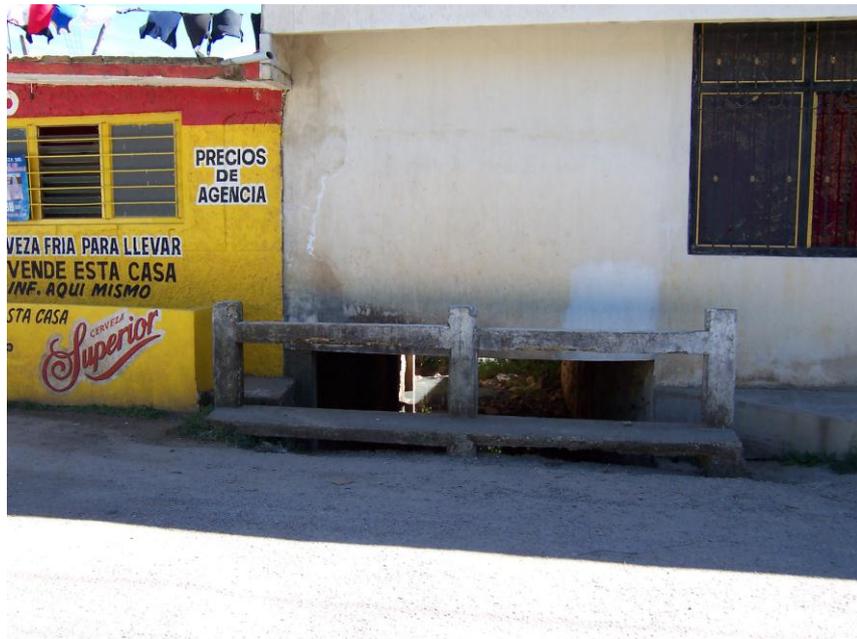
Fotografía 10. Obsérvese la construcción de algunas casas sobre el cauce de un arroyo, utilizándolo como desembocadura del drenaje de la zona urbana (1ª Calle Norte Poniente).

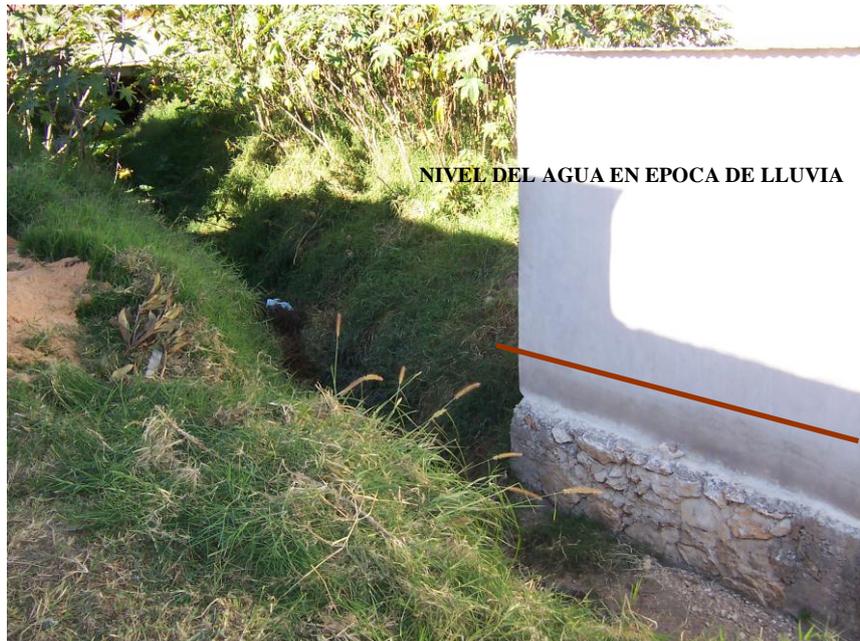
Fotografía 11 . Obsérvese la construcción de casa sobre el cauce de un arroyo (Barrio Belisario Domínguez)

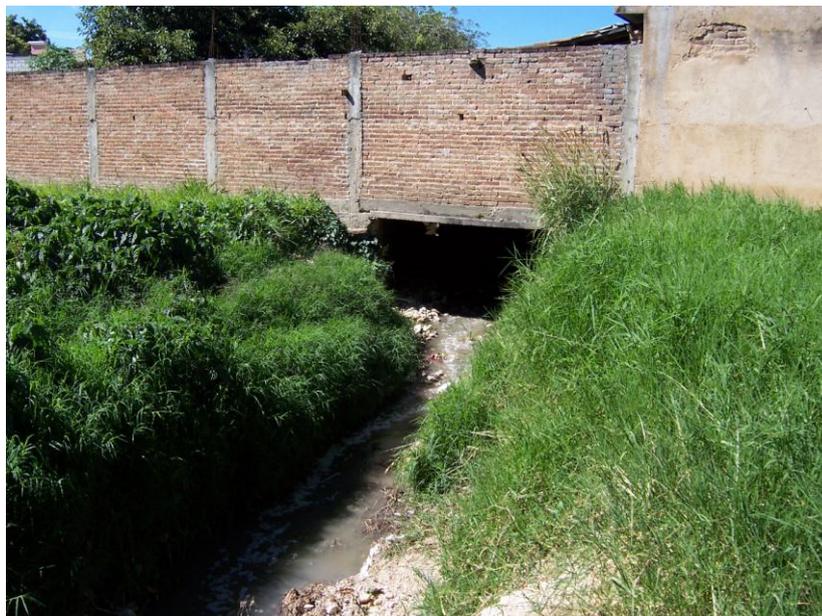
Fotografía 12. Obsérvese la construcción de algunas casas sobre el cauce de un arroyo, utilizándolo como desembocadura del drenaje de la zona urbana (Barrio Yalchivol).

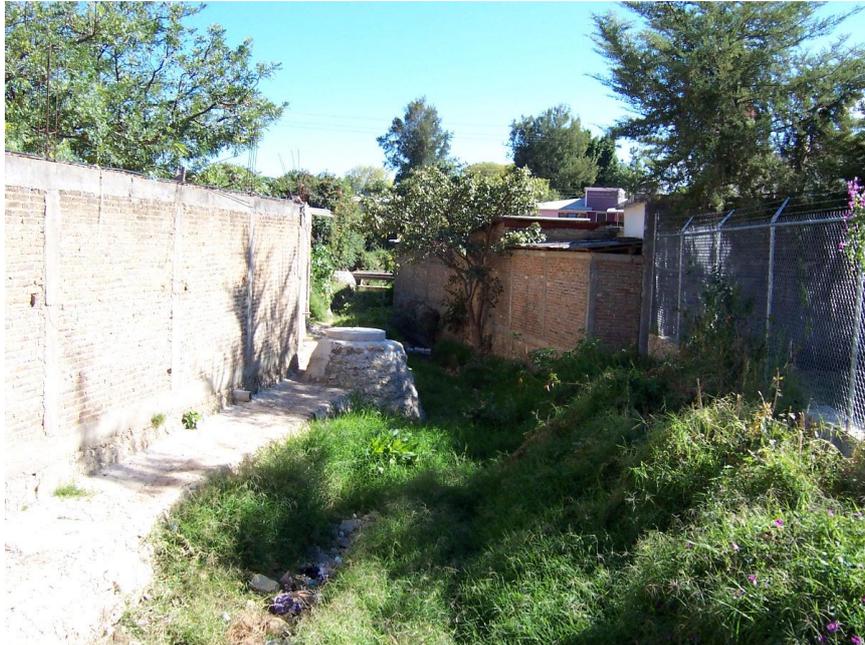
Fotografía 13 . Obsérvese la construcción de algunas casas sobre el cauce de un arroyo, utilizándolo como desembocadura del drenaje de la zona urbana (Barrio 20 de Noviembre).

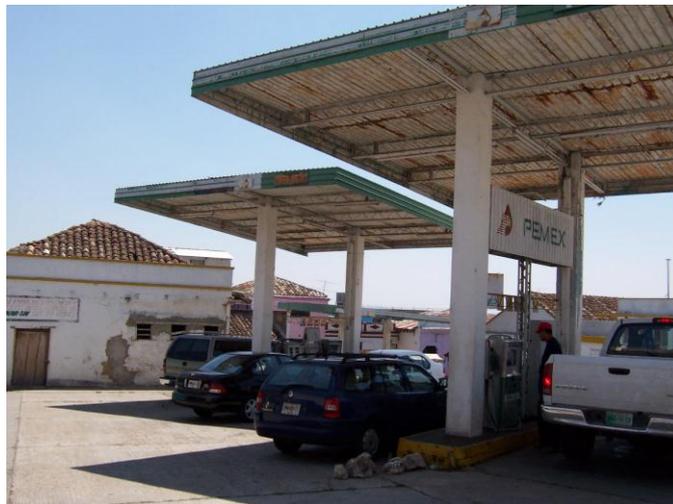
Fotografía 22, Antigua Gasolinera Ulises

Antigua Gasolinera Ulises tiene algunas instalaciones fuera de servicio, (fotografía 22).

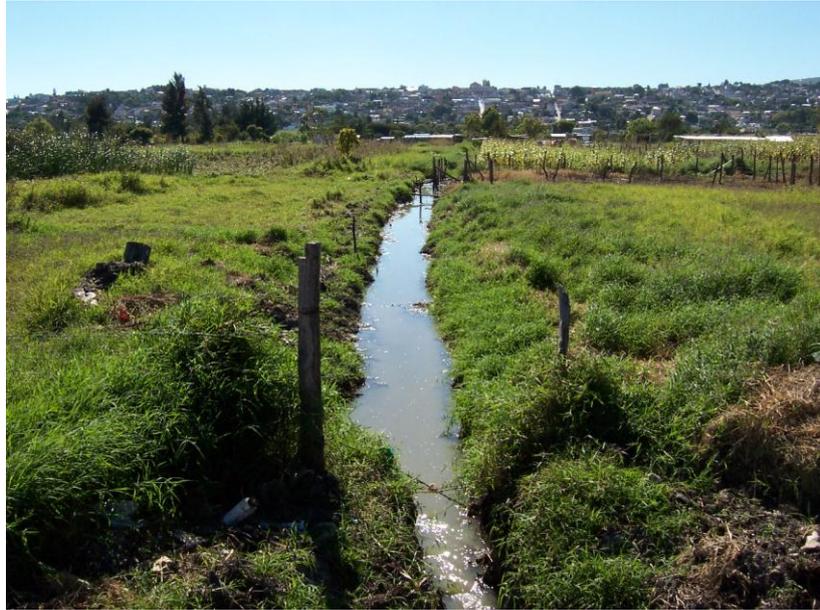
Fotografía 24 . Desembocadura del agua residual de la ciudad de Comitán, que en época de lluvia afecta las zona urbana y áreas de agricultura de temporal (Barrio Jerusalén).

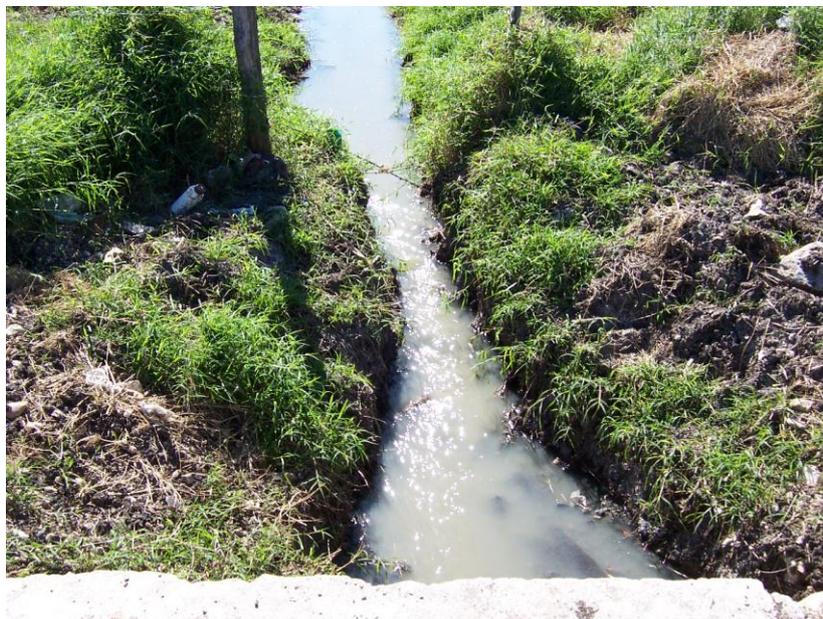
Fotografía 25 . Desembocadura del agua residual de la ciudad de Comitán, obsérvese que el canal de desembocadura es muy pequeño y no presenta algún tipo de protección `por lo que las aguas negras se infiltran al terreno. (Barrio Jerusalén).

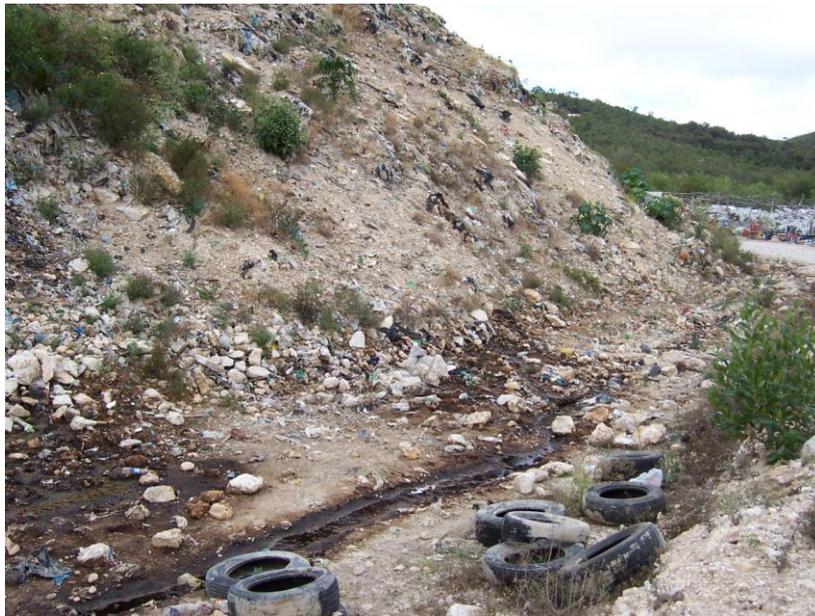
Fotografía 28, Relleno Sanitario, lixiviación de la basura
