**ATLAS DE PELIGROS DEL
MUNICIPIO DE PICHUCALCO,
CHIAPAS**

**CONVENIO DE COLABORACIÓN ENTRE EL SERVICIO GEOLÓGICO
MEXICANO Y LA SECRETARÍA DE SEGURIDAD PÚBLICA**

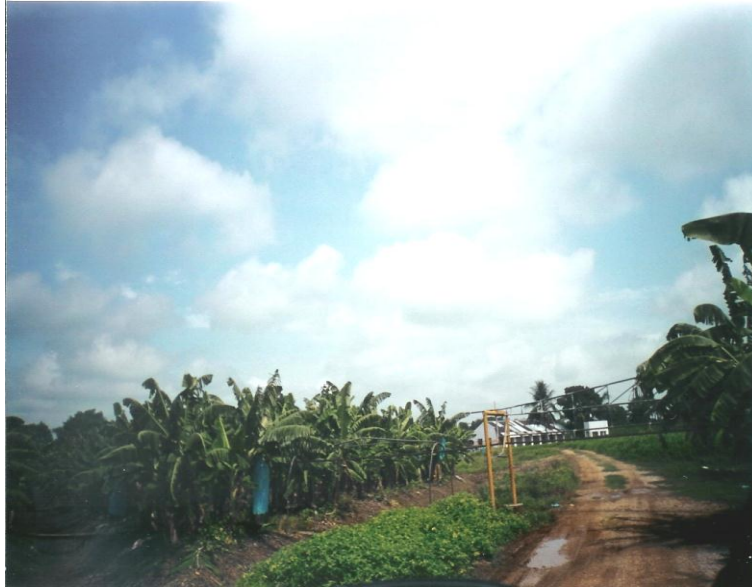
Foto No. 1.- Se observa erosión antropogénica por la utilización del suelo para uso de los cultivos de plátanos, en el Rancho Arezú.

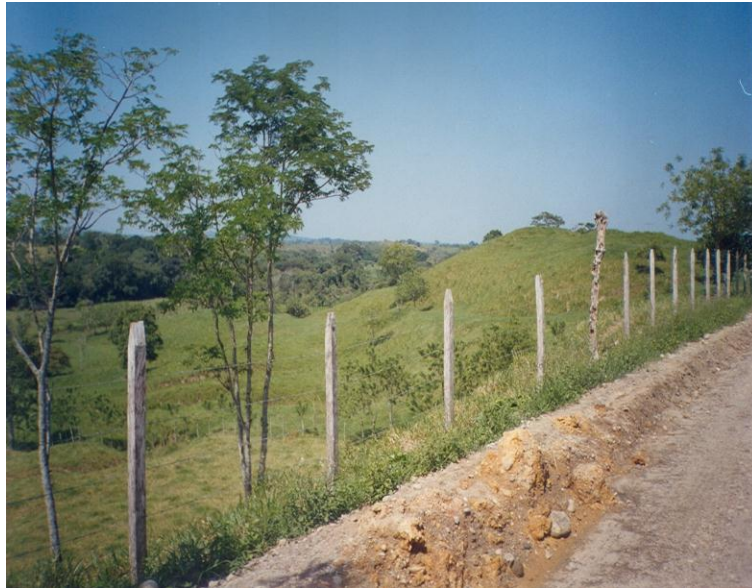
Foto No. 2.- Zona deforestada para uso ganadero, se observan principios de surcos o escalones por la erosión concentrada media a alta, localidad Platanar Arriba.

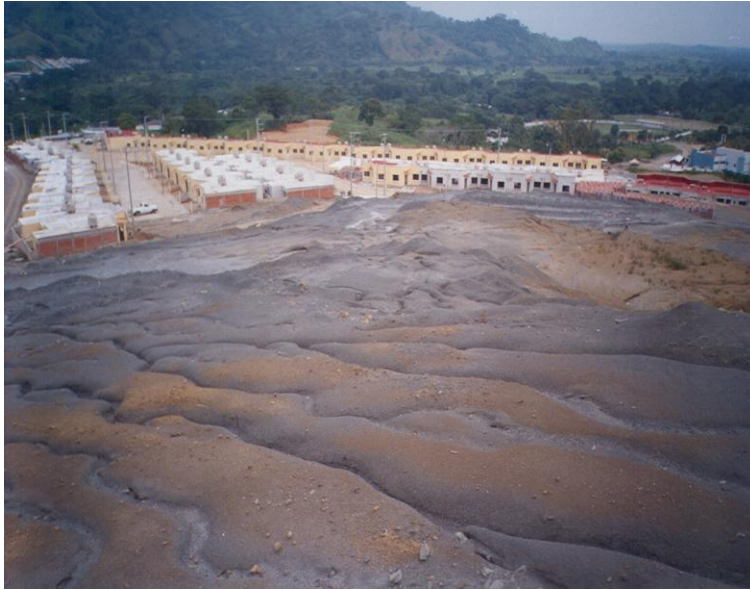
En la parte central se ubica la cabecera municipal, la topografía es más pronunciada y escarpada, la erosión más significativa es la antrópica, debido al impacto del hombre que es muy alta, a partir de esta derivan los demás tipos erosiones como se puede ver en los alrededores de la cabecera municipal muy específicamente en el fraccionamiento las Palmeras (PC048) en donde se ha eliminado la cubierta vegetal para la ampliación de este fraccionamiento, dejan al descubierto la roca que al contacto de con los agentes erosivos naturales se erosiona originándose cárcavas (Ver foto no. 3), determinando que la erosión concentrada es alta.

Foto No. 3.- Se observa intensa erosión laminar concentrada debido a la actividad humana, nótese los surcos originados en el terreno, fraccionamiento palmeras en la cabecera municipal.

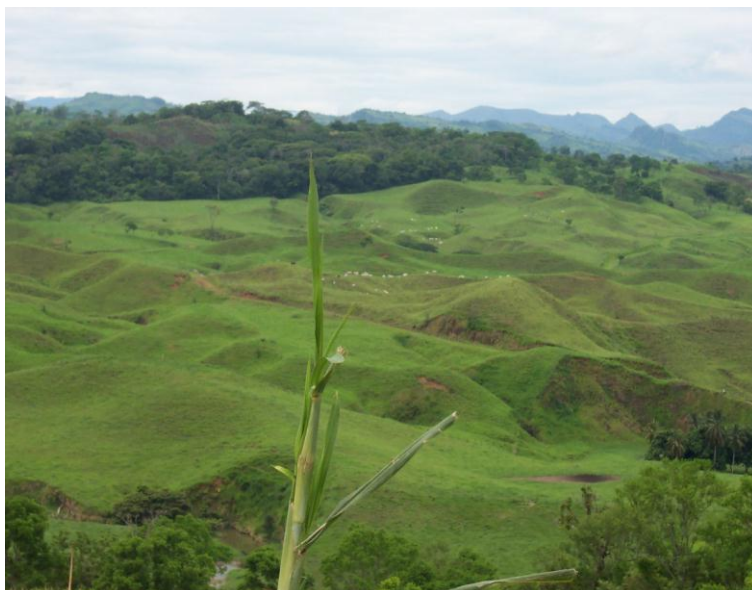
La actividad ganadera es la más importante en este municipio, por el cual se debe de disponer de una gran extensión superficial para la crianza y alimentación del ganado vacuno. Es el motivo principal de talar grandes extensiones de terreno, generando el pasto inducido como es el caso del rancho San Vicente (PM078), en la localidad de Camoapa. Donde observa una gran área superficial sobre la cual se puede ver intensa erosión concentrada a tal grado de verse pequeñas estructuras en forma de surco y cárcavas, debido a la gran deforestación y sobre-pastoreo para uso ganadero (Ver foto no. 4).

Foto No. 4 Se observa erosión concentrada a tal grado de verse pequeños surcos y cárcavas, debido a la gran deforestación para uso ganadero, rancho San Vicente, Camoapa.

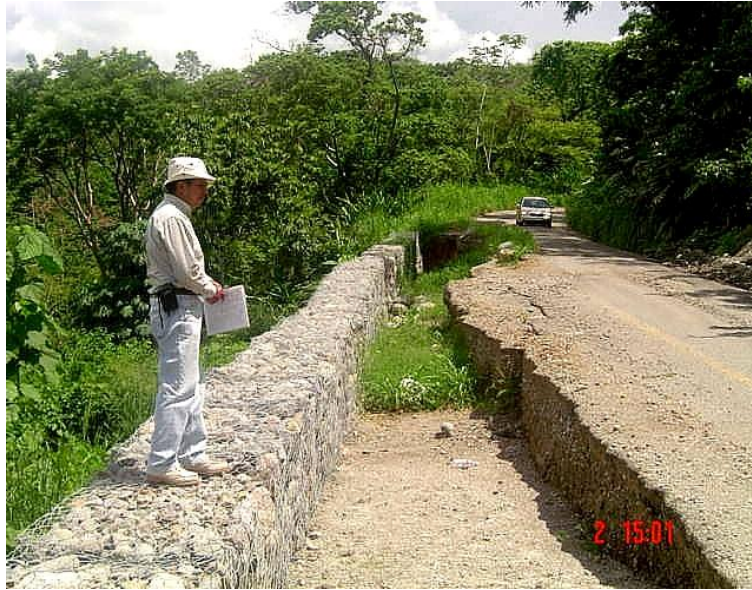
Foto No. 10.- Deslizamiento que afecta el 50% de la carretera, con una longitud de 50 m con un salto de 60 cm. Se reforzó con muros de contención.

Realizar una mejor compactación en las zonas donde las vías de comunicación se encuentran mas afectadas por los deslizamientos y poner barreras de contención donde el terreno se encuentre mas frágil y con mayor riesgo de deteriorarse

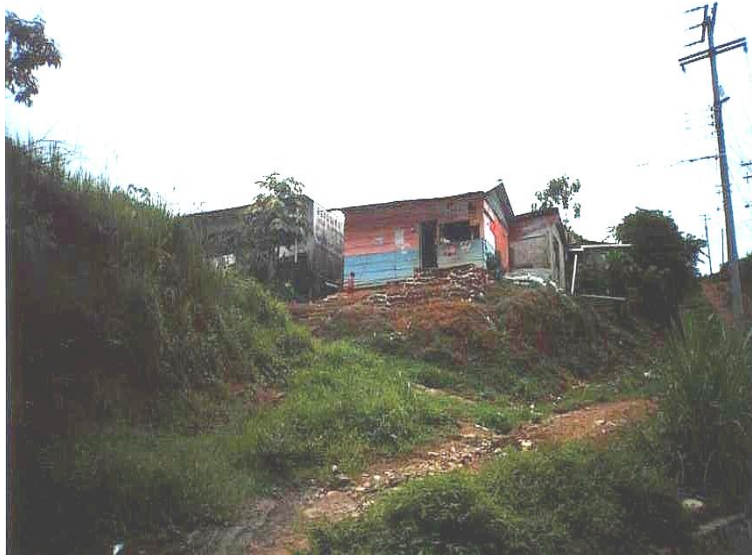
Foto No. 11.- Casas al punto de caerse provocado por deslizamientos a un lado del centro social "El Mirador". Presenta en su base costales para evitar que se derrumbada. Colonia el Mirador.

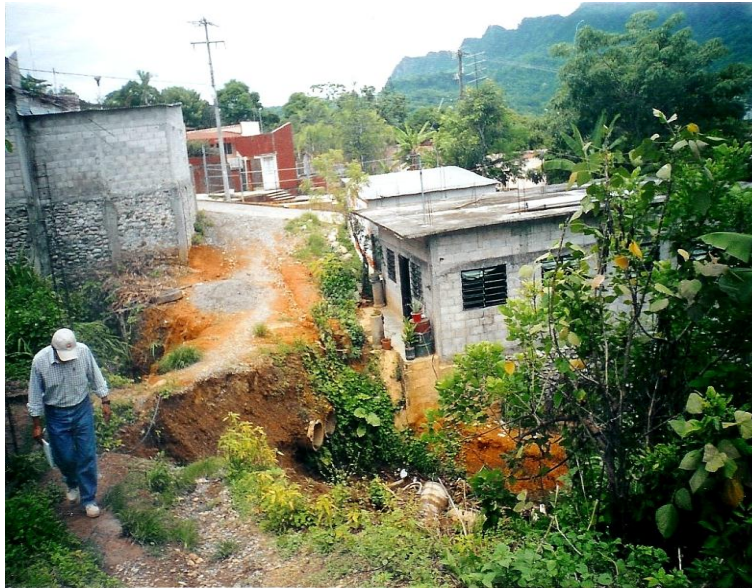
Foto No. 12- Deslizamiento que afecta la calle, tiene una longitud de 5 m y la roca expuesta son lutitas- limonitas, la dirección de sus echados son similares al a dirección del deslizamiento (NW).

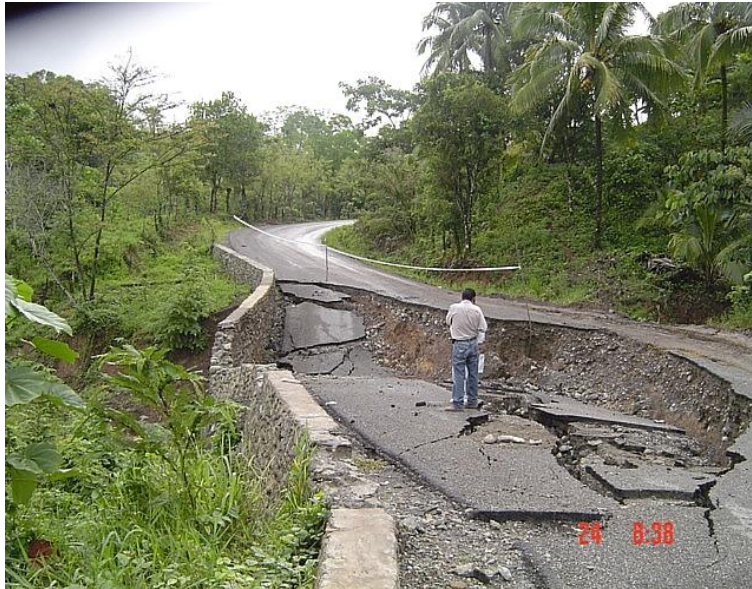
Foto No. 13.- Carretera Pichucalco-Tectuapan, sufrió grandes daños casi en su totalidad por un deslizamiento debido a las intensas lluvias.

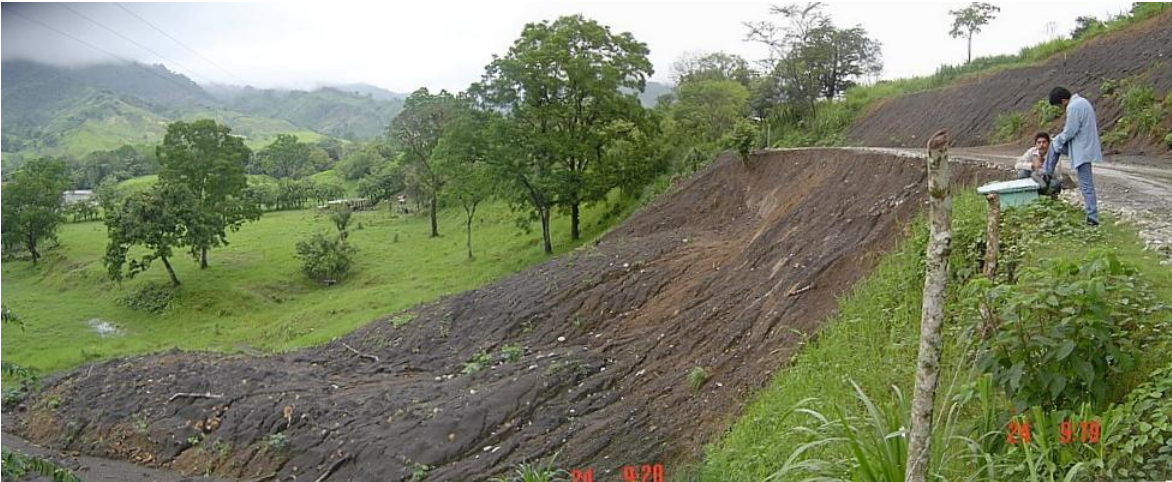
Foto No. 14.- Se observa escombros provocados por un deslizamiento debido a la intensa lluvia. A 700 m al Este del poblado de Tectuapan.

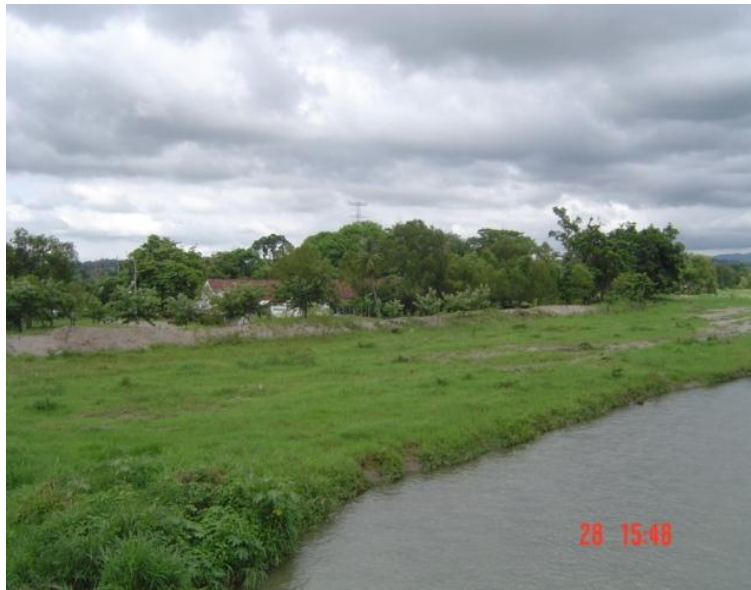
Foto No. 15.- se observa una casa, que cuenta con un borde de protección hecho de arena de aproximadamente 2 m de altura, el río Platanar tiene un ancho de 120 m y un borde natural de 40 cm.

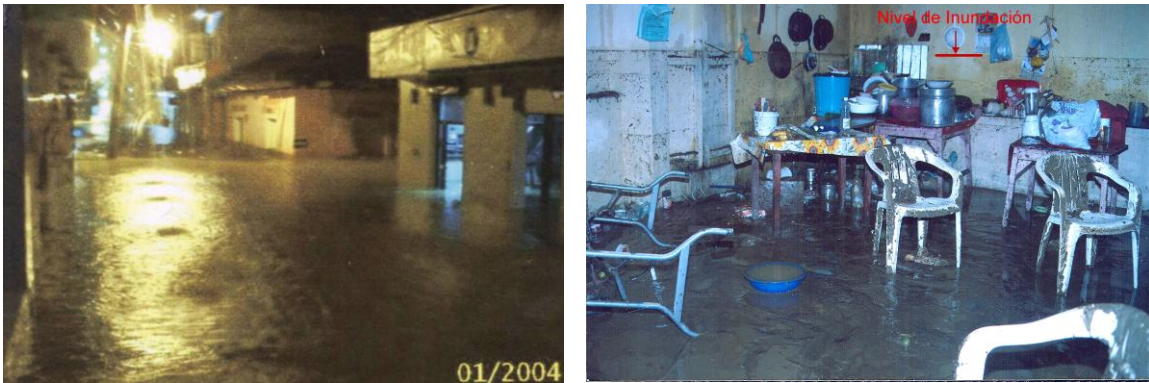
Foto No. 16, 17.- Inundación ocurrida el 9 de enero del 2004, entre la calle Morelos esquina con Independencia, colonia centro, el nivel subió aproximadamente 1.5 m. (proporcionadas por la dueña del Restaurant El Rincón de Flor).

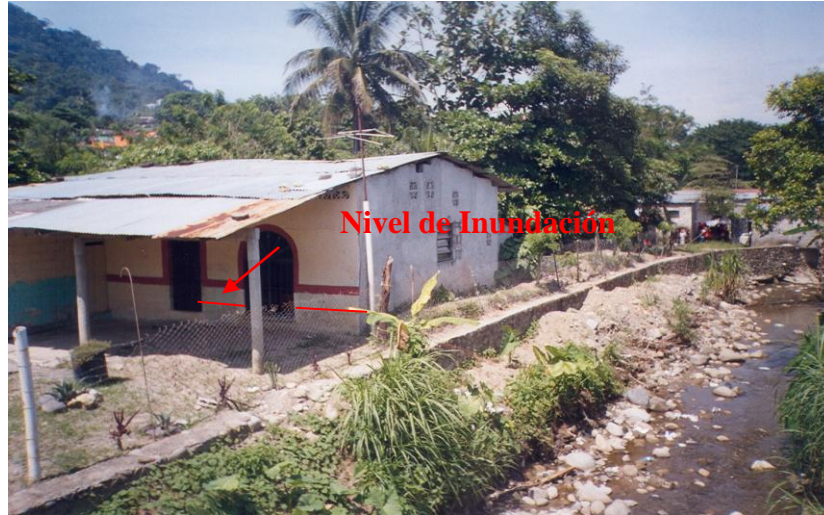
*Foto No. 18.- Nivel del agua alcanzado por las lluvias ocurridas el 9 de enero del 2004.
Col. Jorge Camacho Vidal, de la cabecera municipal de Pichucalc.*

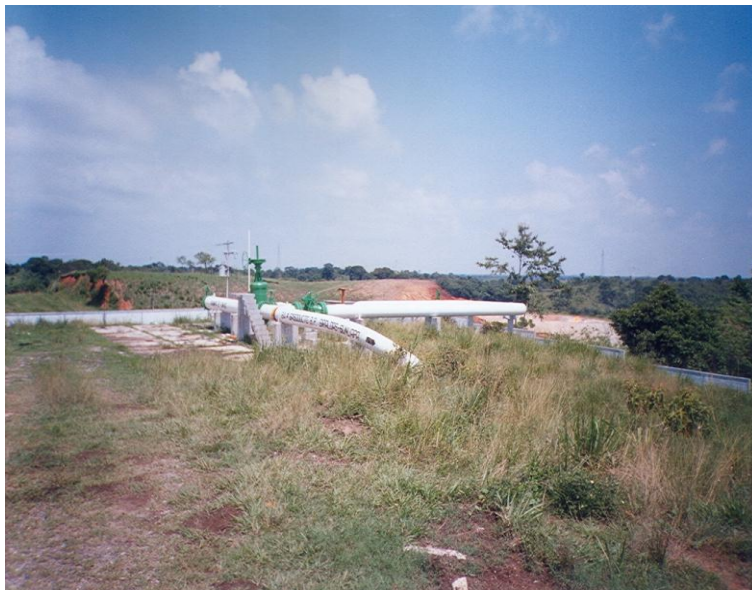
Foto No. 20.-Trampas de envío y de recibo de la batería giralda, al fondo se observa la fosa de los quemadores, se encuentra en buenas condiciones.

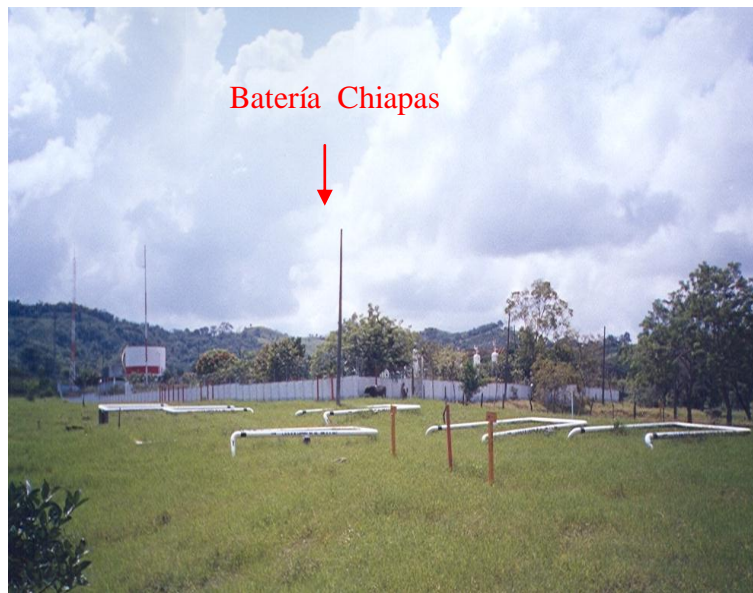
algunas excepciones de ductos que a sido descubiertos y expuestos al intemperie observándose las malas condiciones al estar ya muy corroídos por oxidación, y en especial los postes que en su mayoría se encuentran en mal estado. (Ver foto no. 24)

Foto No. 24.- Se observa la parte posterior de la Bateria Chiapas, ranchería Platanar Abajo 2da sección.

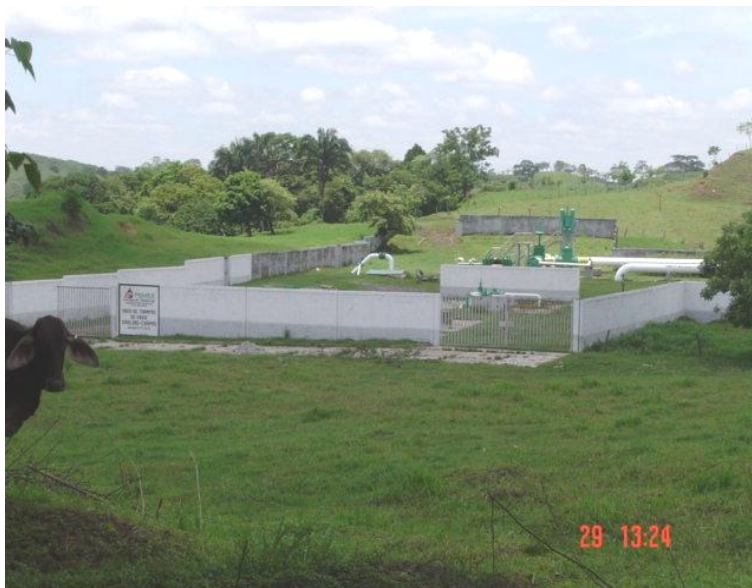
Foto No. 25 Área de trampas de ductos Giraldas-Chiapas, aquí se produjo un conato de explosión hace aproximadamente 5 años.

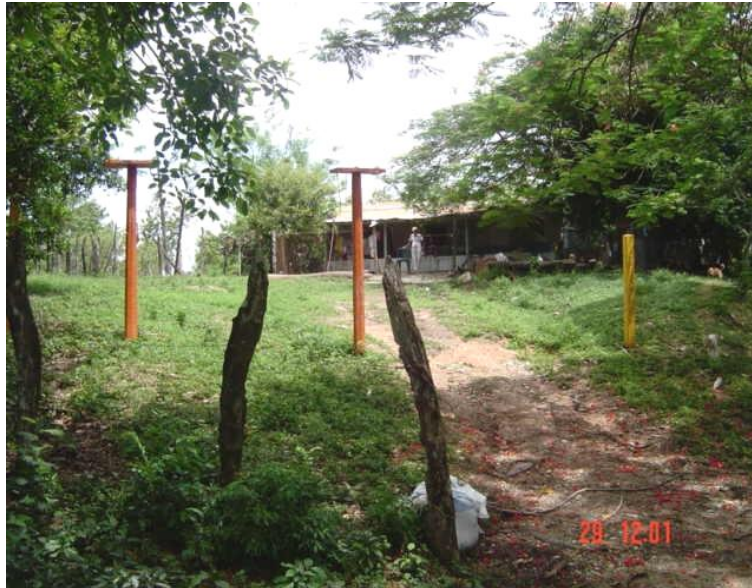
Foto No. 26.- Oleoducto que pasan a 25 m de una casa, en el Campo Chiapas, 2da. Sección.

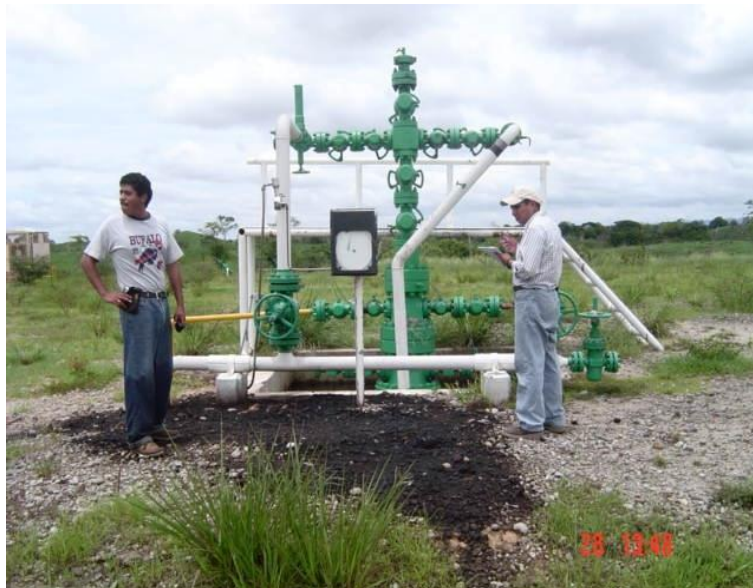
Foto No. 27.- Pozo Sunuapa 22 en producción presenta una delgada capa de aceite, se ubicada a 1.5 km al Sureste de el poblado la Crimen.

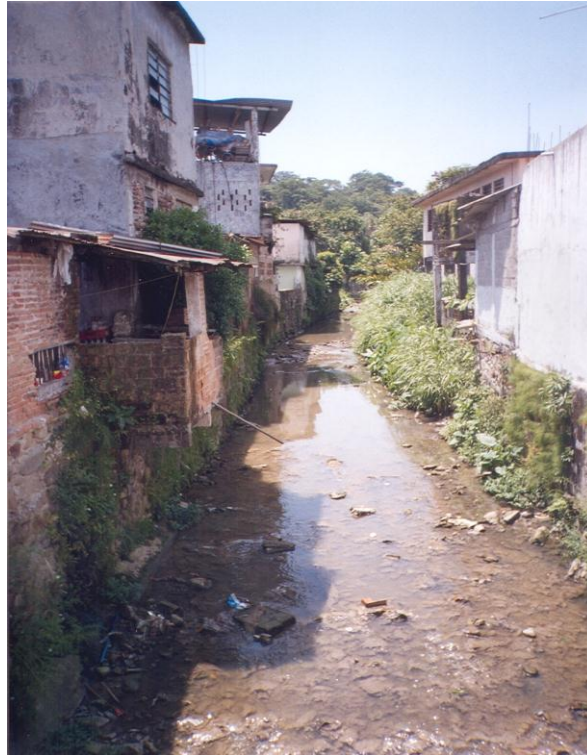
Foto No. 32.-Se aprecia el Arroyo Chalatengo en la colonia centro, es utilizado para descargas de aguas residuales.
