# **ATLAS DE PELIGROS DEL MUNICIPIO DE REFORMA, CHIAPAS**

**CONVENIO DE COLABORACIÓN ENTRE EL SERVICIO GEOLÓGICO  
MEXICANO Y LA SECRETARÍA DE SEGURIDAD PÚBLICA**

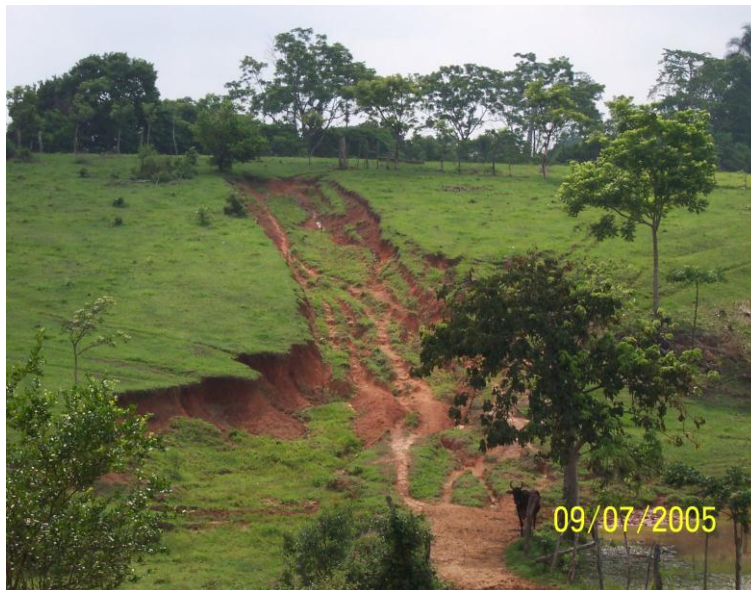
*Fotografía 1.- Etapa erosiva del terreno muy avanzada debido a la acción hídrica, condiciones que se presentan en la terracería que conduce de Reforma a la localidad de Paraíso.*

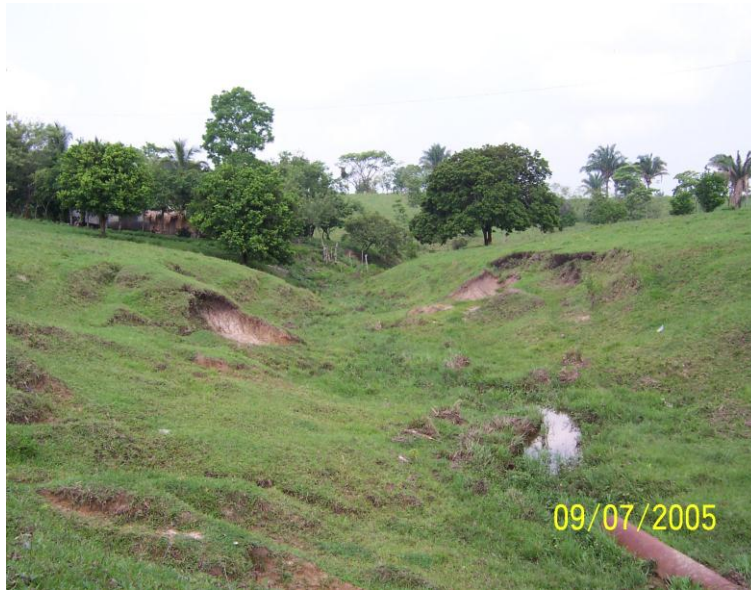
*Fotografía 2.- Erosión del terreno favorecida por la deforestación.*

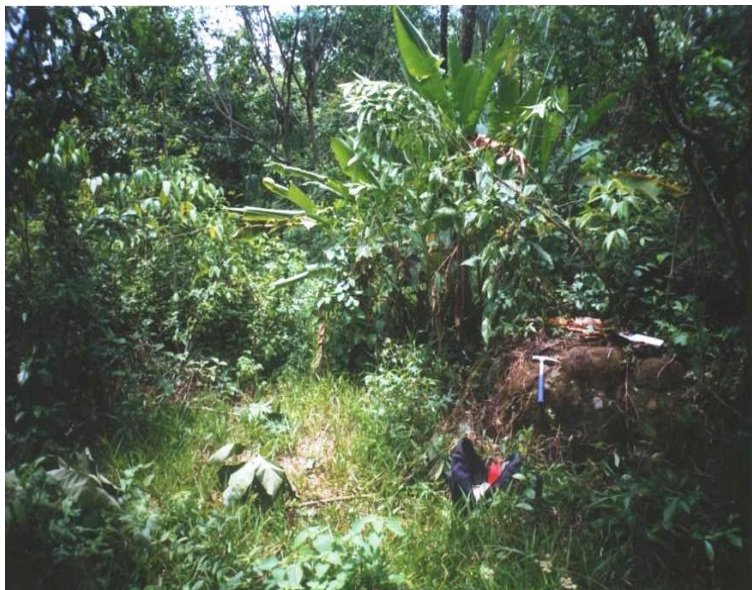
*Fotografía 3.- Aquí se localizaba el centro de la población de Francisco León, la cual fue afectada catastróficamente por la erupción, solo quedaron ruinas de las construcciones del lugar.*

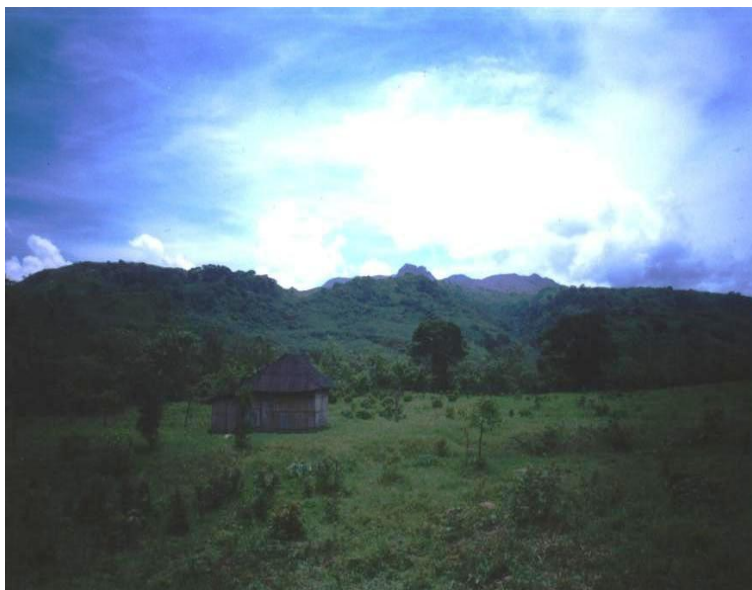
*Fotografía 4.- Territorio sobre el cual estaba la comunidad de Francisco León, la cual desapareció en su totalidad con la erupción del volcán en 1982, actualmente existen asentamientos humanos recientes en alto riesgo.*

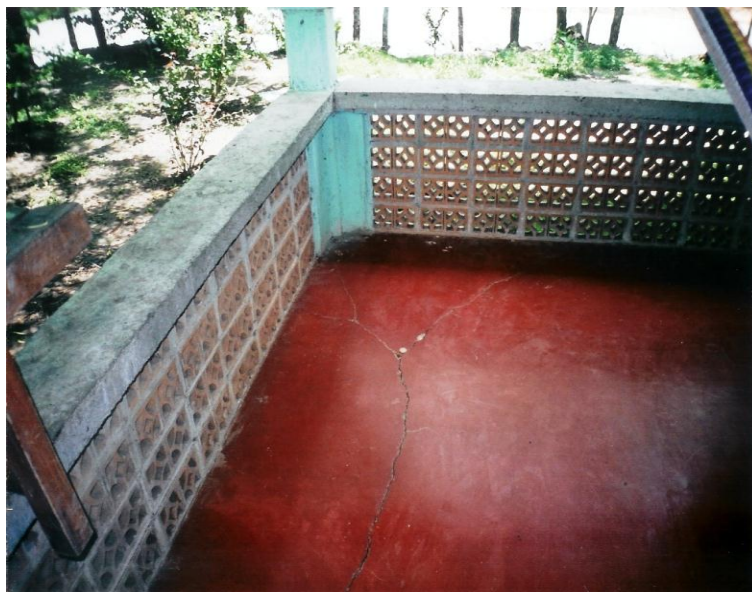
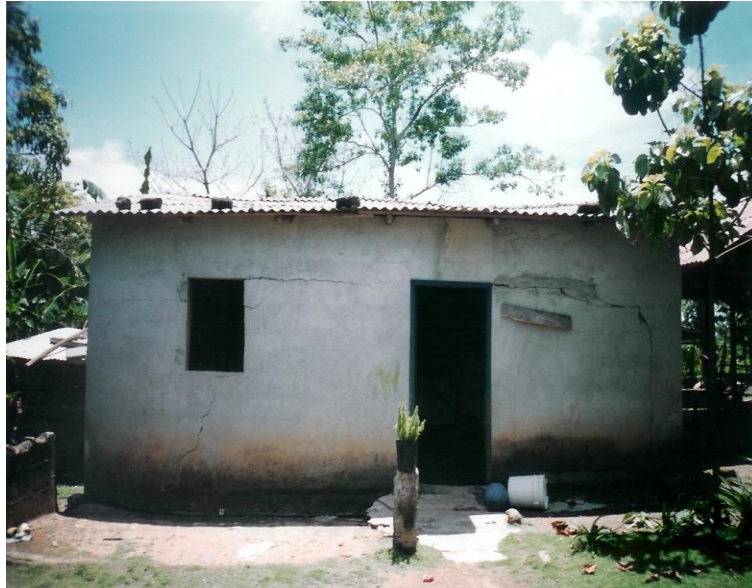
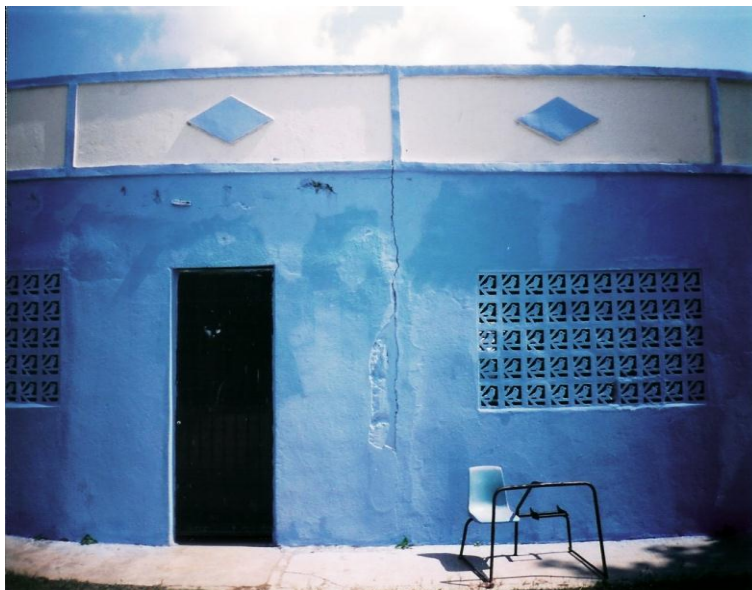
un fluido viscoso o al aumentar su volumen y luego secarse exista reacomodo del terreno y se generen grietas en las construcciones, desplomes o hundimientos. Esto también se puede ver favorecido por las vibraciones del terreno ya que puede existir reacomodo del material, como es el caso de las fisuras que muestran las construcciones debido a las detonaciones que han realizado algunas compañías de exploración de petróleo, afectando gravemente las construcciones en diferentes puntos del municipio.

La inestabilidad de laderas en el municipio no representa riesgo alto, sin embargo se deben evitar fugas en el sistema de agua potable y del drenaje en la ciudad debido al material arcilloso por el cual está constituido el terreno ya que al saturarse de agua el suelo puede removerse afectando a las construcciones.

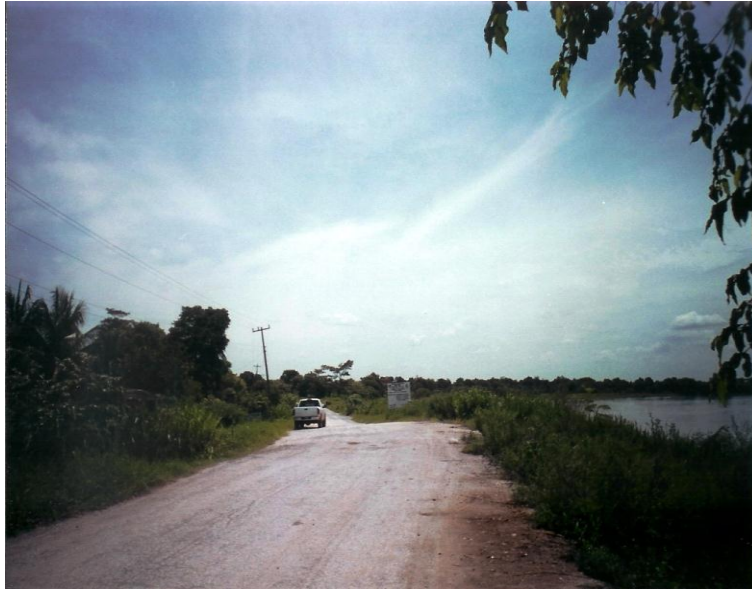
*Fotografía 8.- Ranchería Macayo, existen asentamientos humanos a las orillas del río Mezcalapa que se pueden ver afectados en caso del desbordamiento del río.*

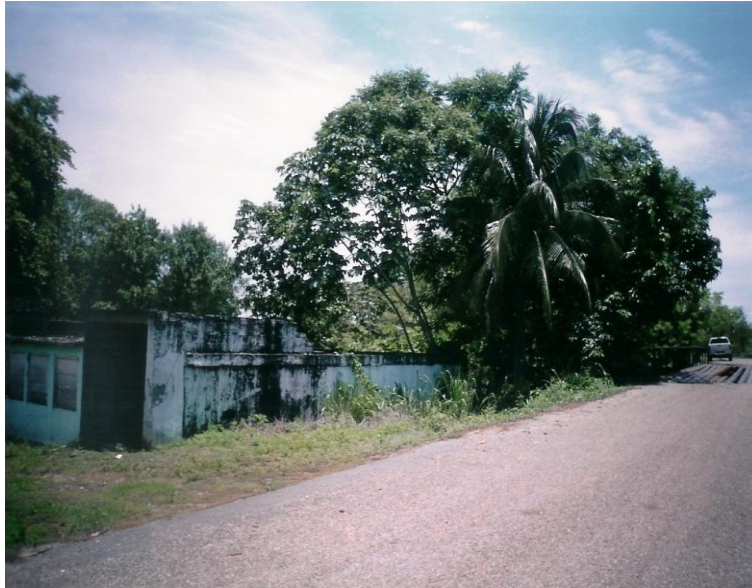
*Fotografía 9.- Ranchería San Miguel. Viviendas a orilla del río Mezcalapa las cuales están expuestas a peligro por inundación.*

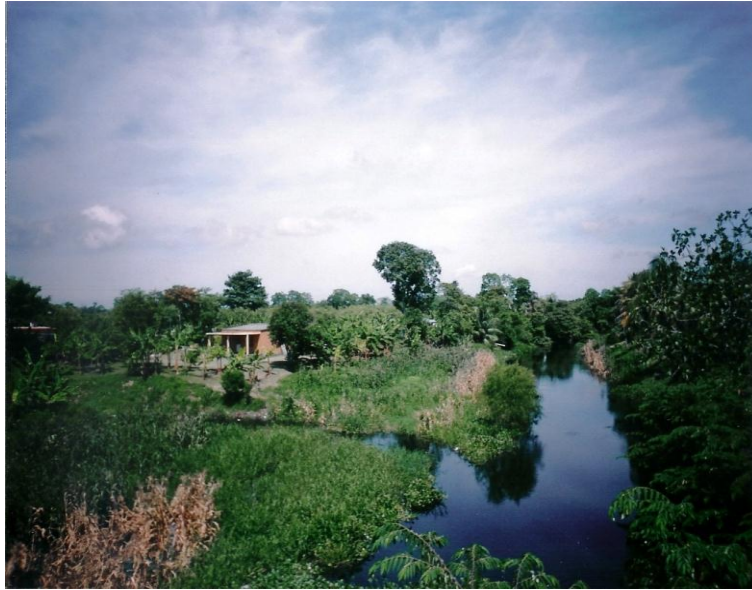
*Fotografía 10.- Estancia Vieja. Viviendas en peligro por inundación a orillas del río Mezcalapa.*

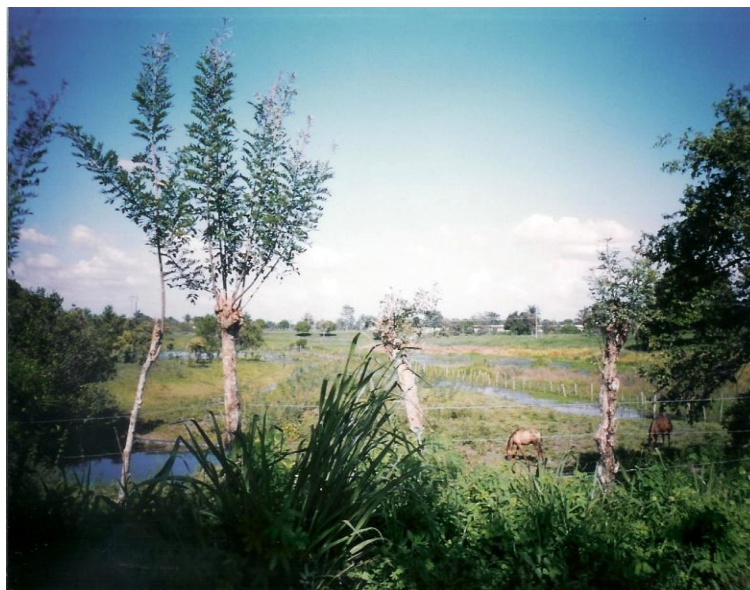
Fotografía 11.- El impacto que causa la inundación por estos cuerpos de agua es principalmente a las zonas de pastizales y ganado de la región, teniendo que buscar en época de lluvias un mejor lugar para pastoreo.

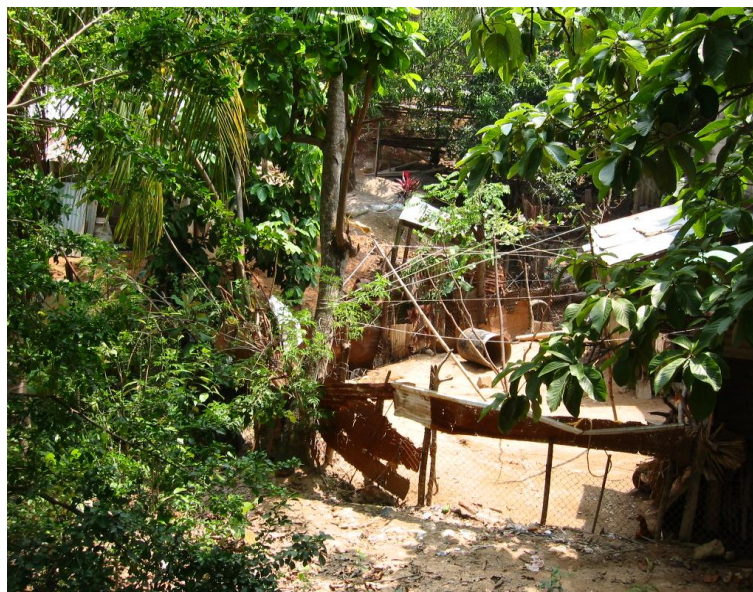
*Fotografía 12. Calla Río Grijalva. En este punto se encuentran viviendas construidas sobre el cauce de un arroyo, colocándolas en riesgo alto ya que es una zona con altas posibilidades a inundarse.*

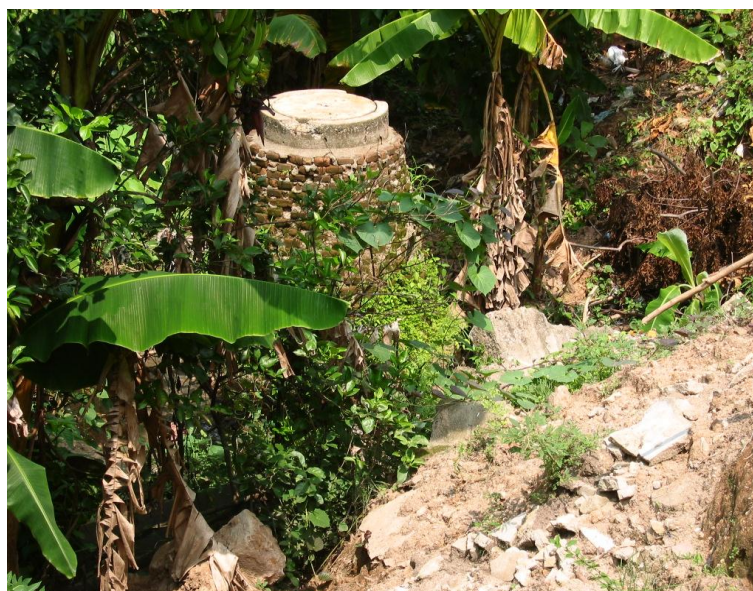
*Fotografía 13. Calle Cerrada del Novillero. En este punto se encuentran problemas por inundación en la parte baja, ya que la barda de PEMEX (zona industrial) tapo el paso de la corriente. algunas viviendas ya se han visto afectadas debido a este problema.*

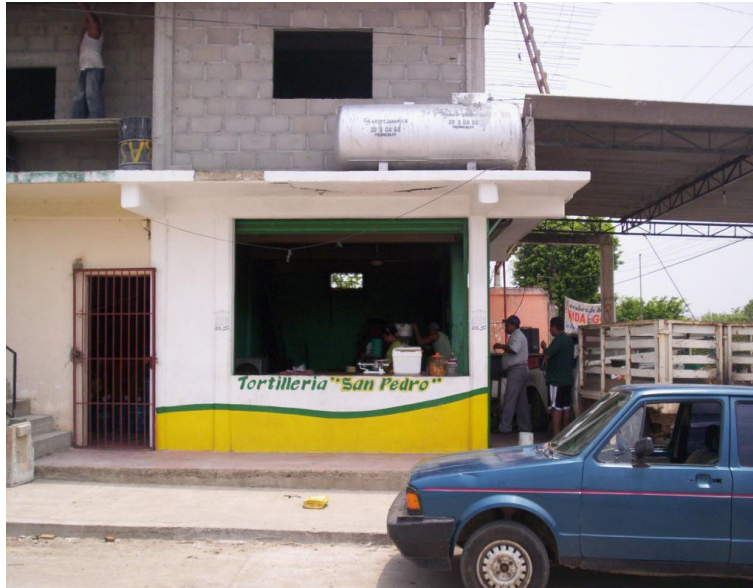
*Fotografía 15.- Tortillería con el tanque de gas a la vista, col. Buena vista.*

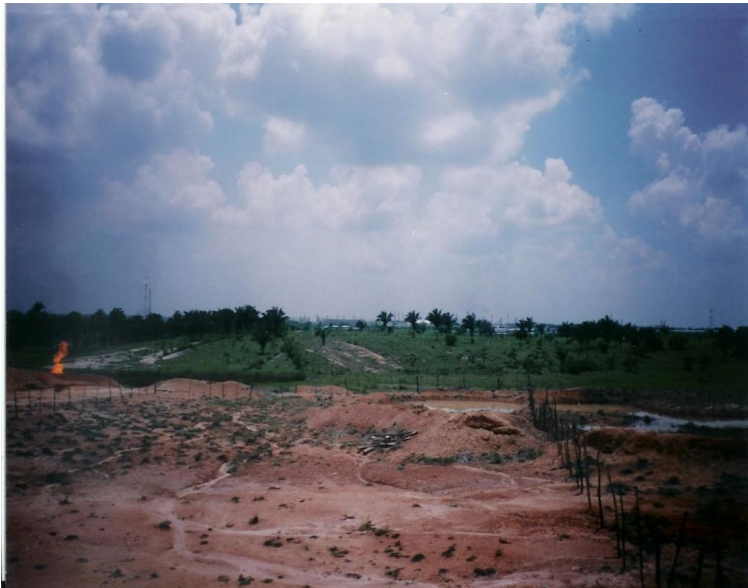
Existe un área de desfogue dentro del ejido (REF22), el cual es de peligro en caso de que la fumarola salga de control y ocasione un incendio a los pastizales que se localizan en los alrededores; no tiene la seguridad apropiada, por estar sin bardas de protección se ha quemado ganado.

*Fotografía 17.- Mechones de compresión en el Ejido El Carmen, los cuales han causado problemas a la población debido a su escasa seguridad.*

el ejido El Carmen se ha muerto ganado calcinado por las flamas, además de que sus construcciones se han agrietado a causa de las fuertes vibraciones.

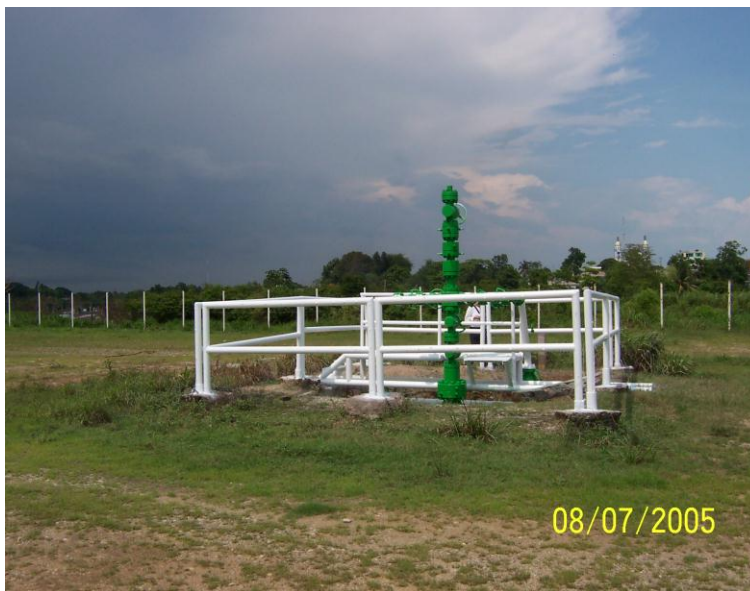
*Fotografía 19.- Pozo Cactus 45, inactivo, localizado aproximadamente a un kilómetro del centro de la ciudad.*

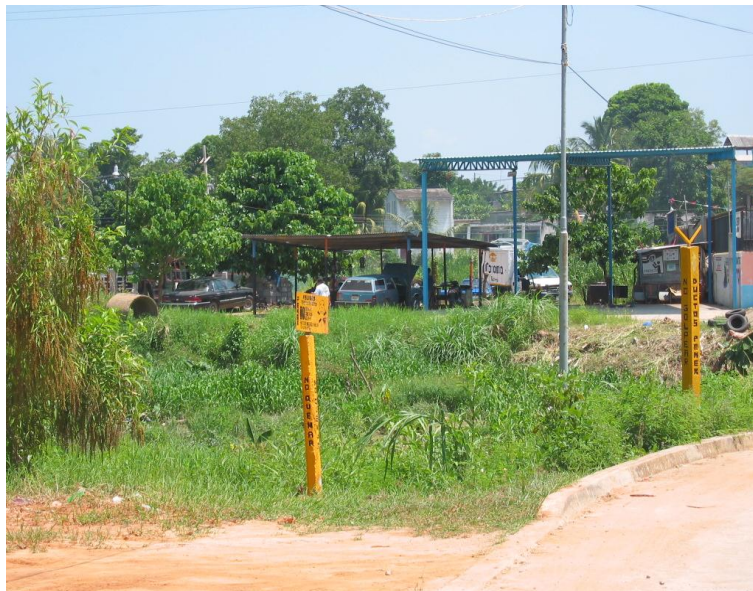
Se desconoce si la serie de ductos que atraviesan la ciudad (puntos de verificación REF112, REF114, REF115 y REF116) se encuentran activos, siendo lo más probable que no, ya que de serlo constituyen un peligro potencial para la población por pasar debajo de las viviendas y en caso de explosión o fuga se verán gravemente afectados los asentamientos humanos que se localizan dentro de la zona de influencia de peligro por explosión (aproximadamente 100 m hacia ambos lados de las líneas).

*Fotografía 21.- Ductos localizados dentro de la mancha urbana de Reforma.*

Las líneas de conducción de hidrocarburos se deben de mantener en constante monitoreo para evitar cualquier tipo de percance a la comunidad, estas líneas pueden presentar oxidación y ser más vulnerable por su mal estado a sufrir perforaciones o rupturas causando fugas o derrames de la sustancia que se conduzca. La población debe de reportar cualquier anomalía en las inmediaciones de las vías y debe de recibir respuesta inmediata por parte del personal de petróleos mexicanos.

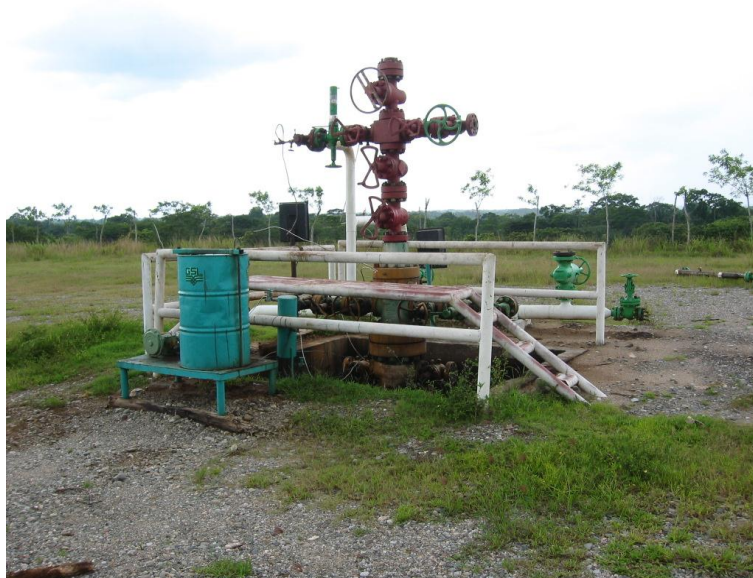
*Fotografía 25.- Pozo activo de extracción de gas (REF77), la infraestructura se encuentra algo oxidada, aunque no existen asentamientos cercanos es importante darle mantenimiento.*

Es necesario que la infraestructura de PEMEX se encuentre en buenas condiciones ya que por falta de mantenimiento es más susceptible a cualquier tipo de peligro y así ocasionar un riesgo mayor a la población a causa de fugas

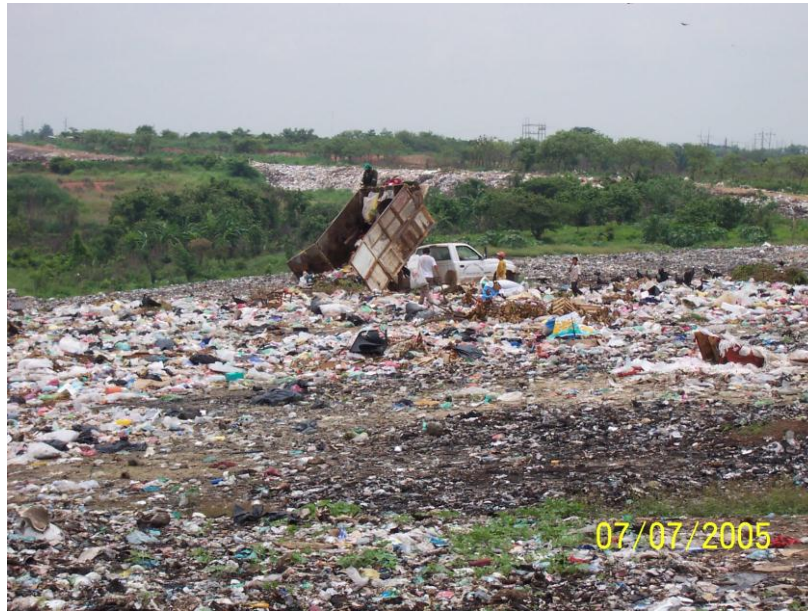
desechos de poco peso como son bolsas de plástico y papeles entre otros son transportadas por el viento a otros sitios. En época de lluvia los lixiviados son arrastrados hacia los arroyos intermitentes que existen en la zona contaminando a los cuerpos de agua. Se observa que se realiza pepena en el lugar; el sitio constituye una fuente de infección muy grande para los asentamientos humanos irregulares que existen cerca de la zona y para la gente que labora en el. Se desconoce el volumen de desechos que se vierten en el y la capacidad de tal pero es necesario que se construya un relleno sanitario en base a la Ley General para la Prevención y Gestión Integral de los Residuos (LGPGIR) que es reglamentaria de las disposiciones de la Constitución Política de los Estados Unidos Mexicanos que se refiere a la protección del ambiente en materia de prevención y gestión integral de residuos en el territorio nacional, bajo el principio de concurrencia previsto en el Artículo 73 fracción XXIX - G de la misma; la ley anterior menciona en su artículo 10 que los municipios tienen a cargo las funciones de manejo integral de residuos sólidos urbanos que consisten en la recolección, traslado, tratamiento y disposición final conforme a 10 facultades que se les otorga, los sitios deben estar por lo menos a 500 m de vías de comunicación, arroyos, cuerpos de agua etc. Con este tiradero se viola también a la Ley General de Equilibrio Ecológico y Protección al Ambiente (LGEEPA) principalmente a los Artículos 7º, 8º, 135, 136, 137 y 138.

*Fotografía 26.- Panorámica del basurero municipal de la ciudad de Reforma, el cual no se encuentra confinado originando impacto en el ambiente.*

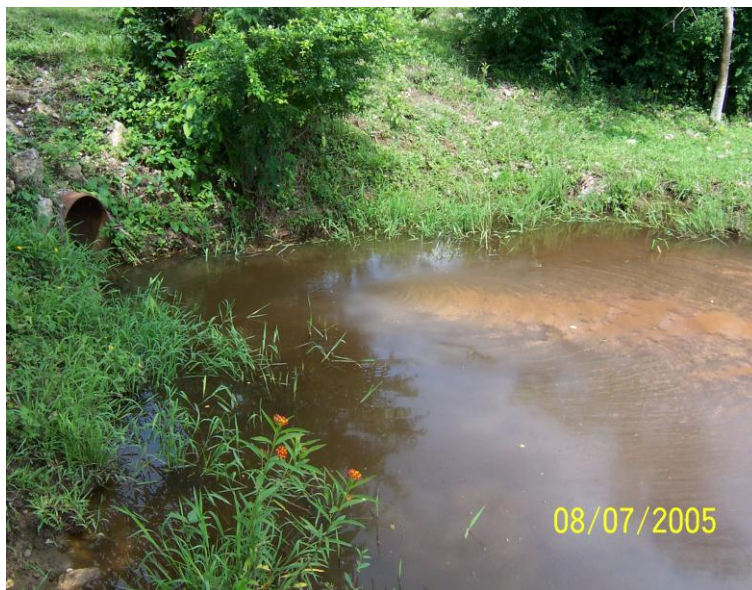
*Fotografía 27.- Descarga de aguas residuales hacia cuerpos de agua (REF06 fichas sanitarias), probablemente proviene de las instalaciones de Nuevo PEMEX, se aprecia una capa de aceite.*

La descarga de aguas residuales en cuerpos de agua o zonas de cultivo se debe de evitar ya que el daño que esto causa el ambiente en ocasiones es irremediable o más costoso; de debe de identificar la procedencia de estas descargas y aplicar sanciones y multas para hacer remediación del entorno dañado.
