**“PROYECTO DE ESTUDIOS DE PELIGROS
NATURALES EN MUNICIPIOS DE LA
PLANICIE COSTERA DEL ESTADO DE
CHIAPAS”**

**ATLAS DE PELIGROS DE LA CIUDAD Y MUNICIPIO DE
HUEHUETÁN, CHIAPAS**

SUBDIRECCIÓN DE GEOLOGÍA

PACHUCA, HGO., NOVIEMBRE 2006.

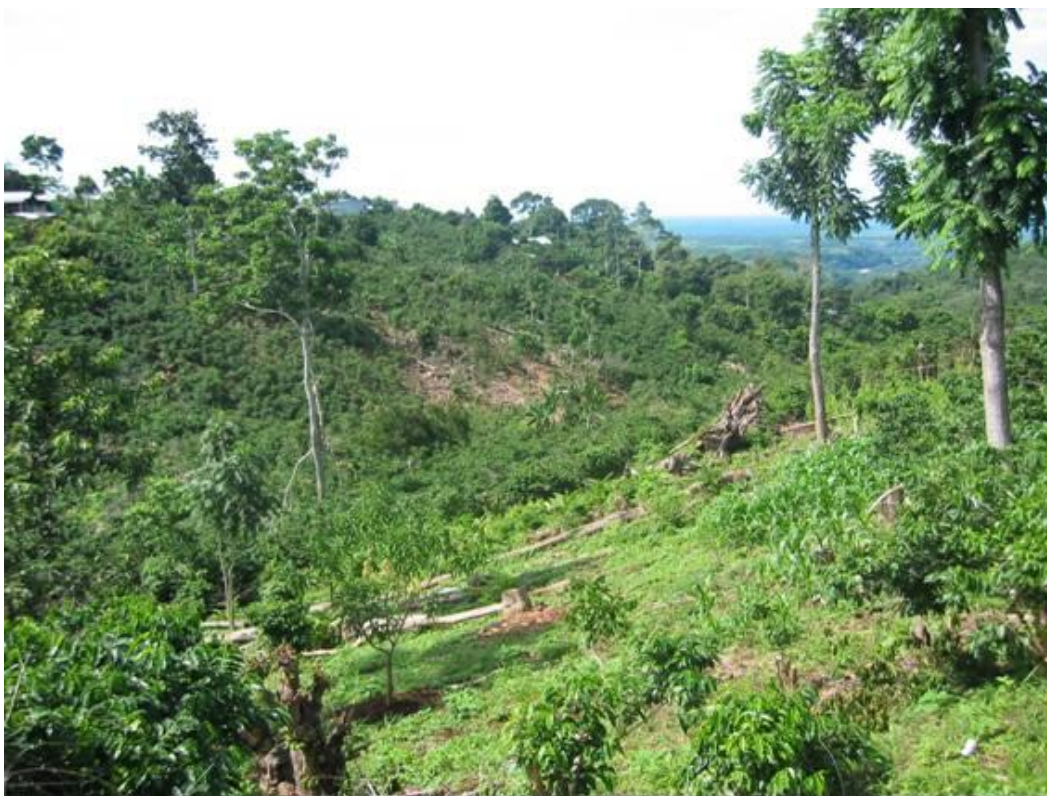
Fotografía 2.1.- Zonas con deforestación en áreas serranas del municipio de Huehuetán.

- Deforestación intensa (Fotografía No.2.1)
- Pendientes pronunciadas asociadas a las diferentes estructuras geológicas.
- Zonas con fracturamiento intenso (Rocas metamórficas e intrusivos alterados).

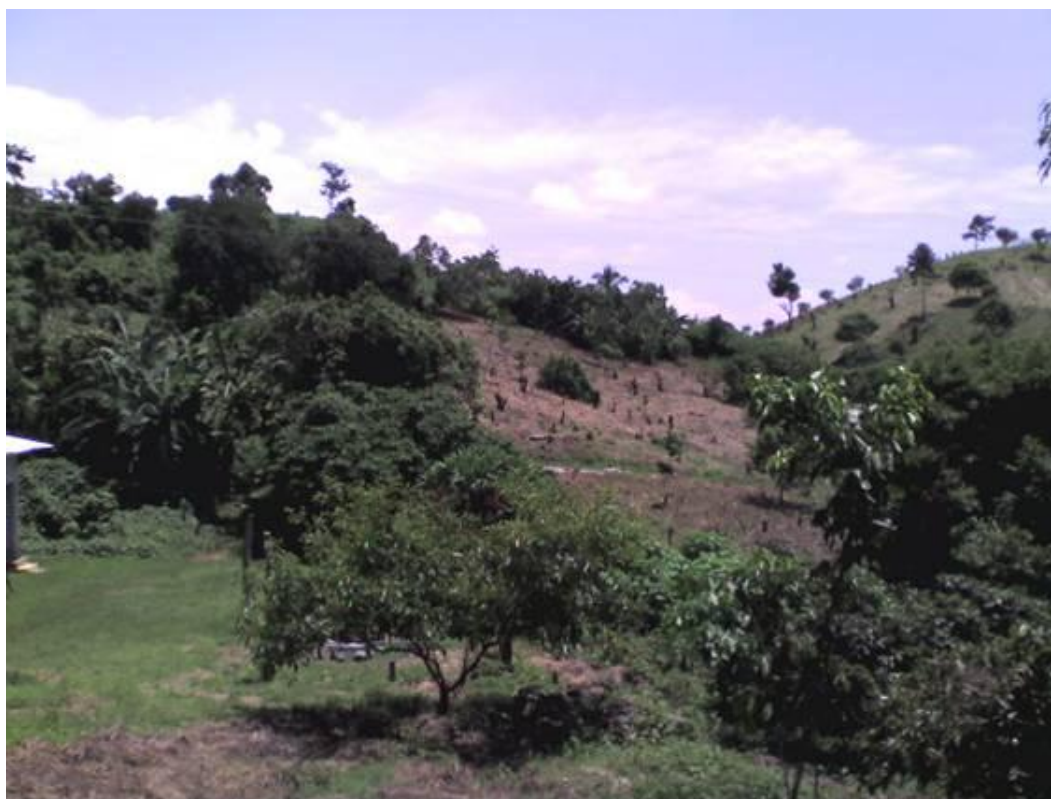
En la porción NE del municipio se identifico como tipo predominante la erosión concentrada asociada a cauces y a cañadas (Ec1), ya que presenta pendientes mayores de 16° , surcada por pequeños arroyos que alimentan los ríos principales. En el Cantón Villahermosa (Fotografía No. 2.2) se observa durante el recorrido de campo zonas deforestadas para uso agrícola. Con la alteración de la cobertura natural además de acelerar el movimiento normal de sedimentos favorece a que se presente un considerable incremento tanto en el aporte de sólidos como en el escurrimiento, repercutiendo de manera considerable en los efectos generados por el desbordamiento de los ríos.

Fotografía 2.2.- Zonas con deforestación para uso agrícola en las cercanías del Cantón Villahermosa.

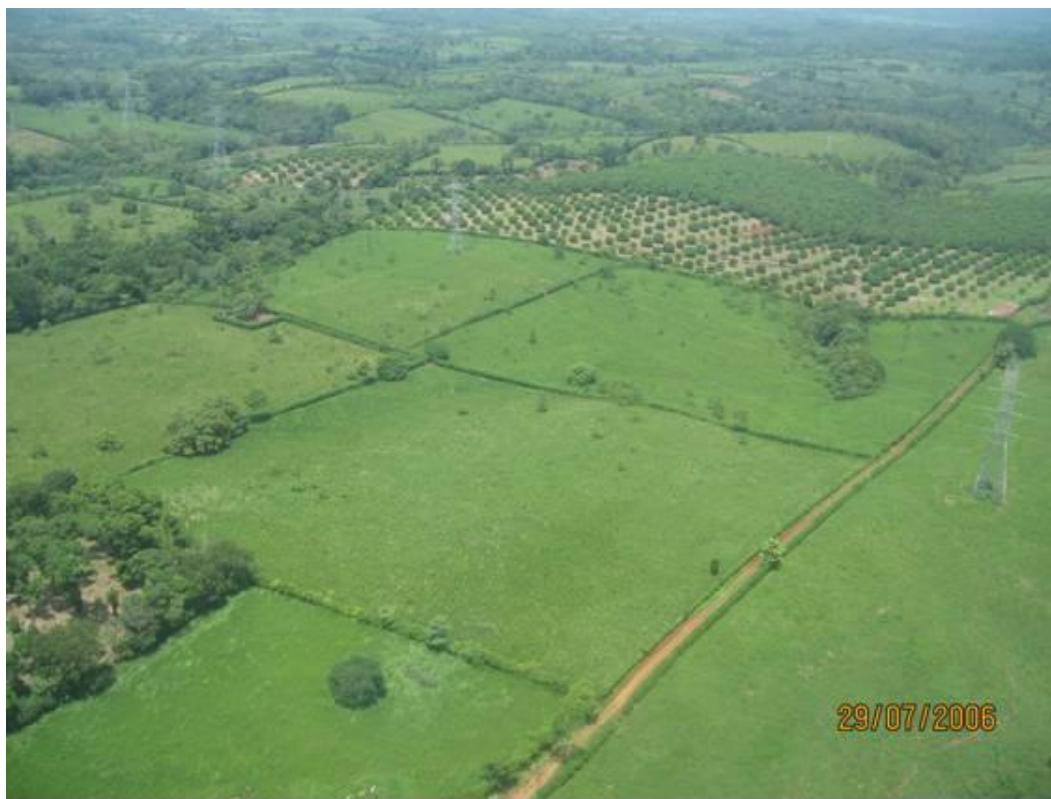
En la porción SE el tipo predominante es la erosión hídrica moderada (Eh2), que aunque presenta zonas deforestadas debido a la intensa actividad agrícola, esta favorece a la desaparición de la capa superficial del suelo, permitiendo una erosión mas profunda y de forma mas acelerada. Durante el reconocimiento de vuelo a la altura del Cantón El Tivoli (Fotografía No. 2.3), se aprecian zonas deforestadas para uso agrícola, principalmente para cultivo de mango, presentando pendientes que fluctúan entre los 4 y 8° . Lo mismo se observó en el poblado Coapantes Buena Vista (Fotografía No. 2.4)

Fotografía 2.3.- Zonas con deforestación para uso agrícola en las cercanías del poblado El Tivoli. Nótese las pendientes suaves.

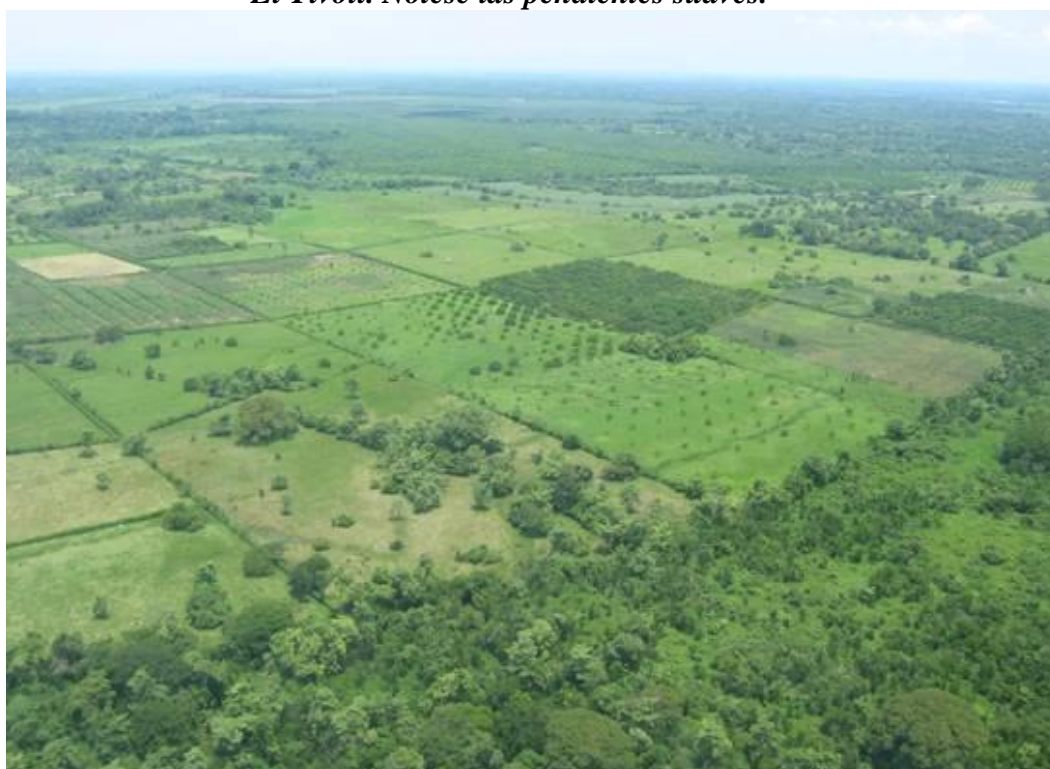
Fotografía 2.4.- Zonas con deforestación para uso agrícola en el poblado Coapantes Buena Vista.

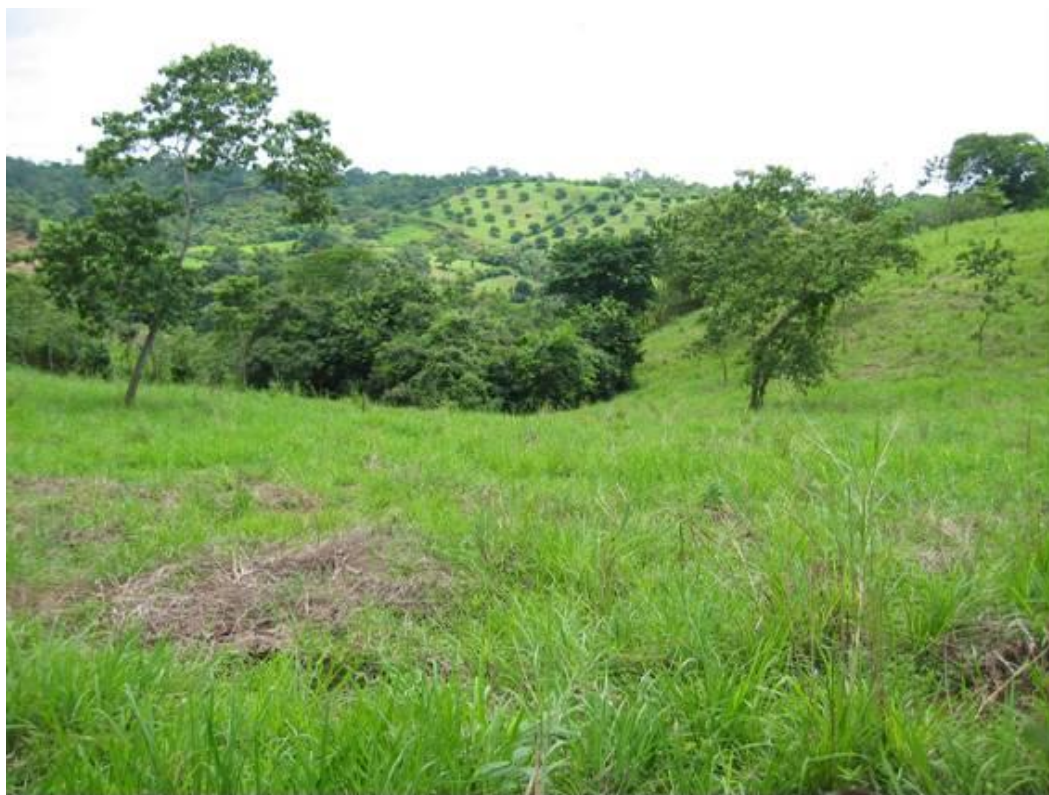
Alrededor del Cantón Nexapa se identificaron zonas deforestadas en donde comienzan las zonas altas del municipio (Fotografía 2.5) en donde las pendientes son de forma moderada. En general el municipio de Huehuetán esta expuesto a erosión debido en gran medida a la gran deforestación para aprovechamiento agrícola. El cambio del uso del suelo, como por ejemplo la conversión de suelos forestales en suelos agrícolas, provoca un incremento en los procesos erosivos, sobre todo si no se implementan medidas de control para la conservación del suelo y la reforestación.

Fotografía 2.5.- Cultivos de mango sobre pendientes moderadas, ubicadas a la altura del Cantón Nexapa.

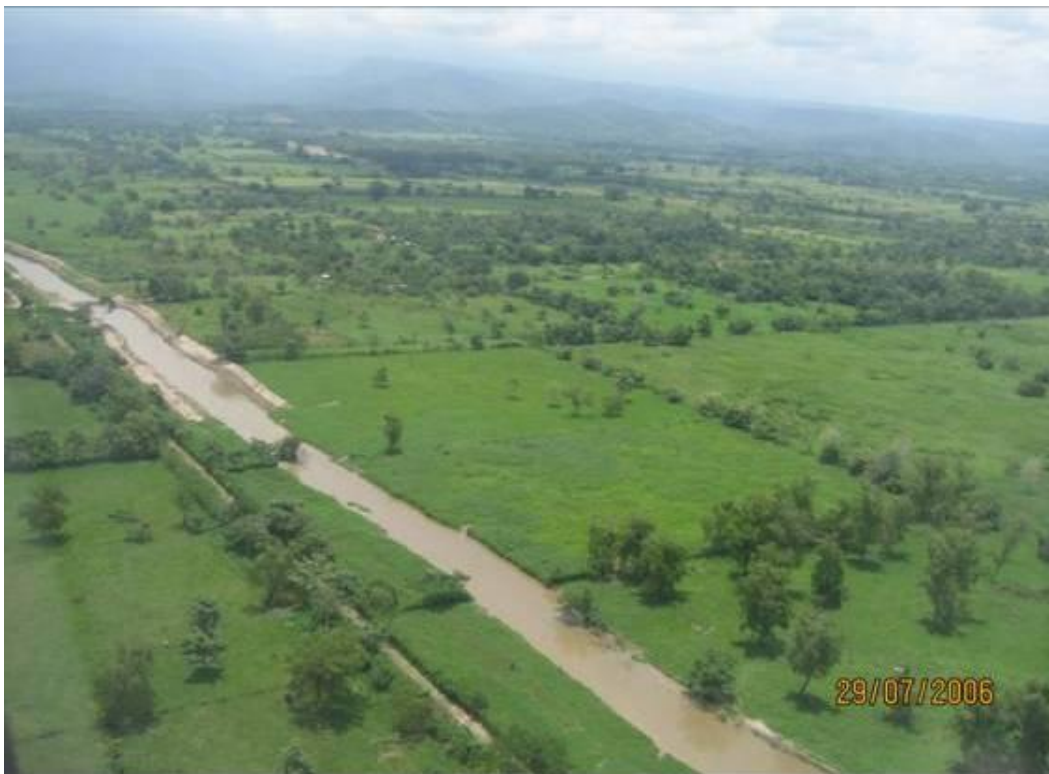
En conclusión la erosión que predomina dentro de la superficie municipal es la que corresponde al tipo Eh1 (Erosión hídrica de grado bajo) que se extiende por toda las porciones NW, SW y centro del municipio, esta zona esta conformada en su totalidad por terrenos para aprovechamiento agrícola (Fotografía 2.6 y 2.7)

Fotografía 2.6.- Zonas deforestadas para aprovechamiento agrícola a la altura del poblado de Islamapita. Se observa una topografía plana.

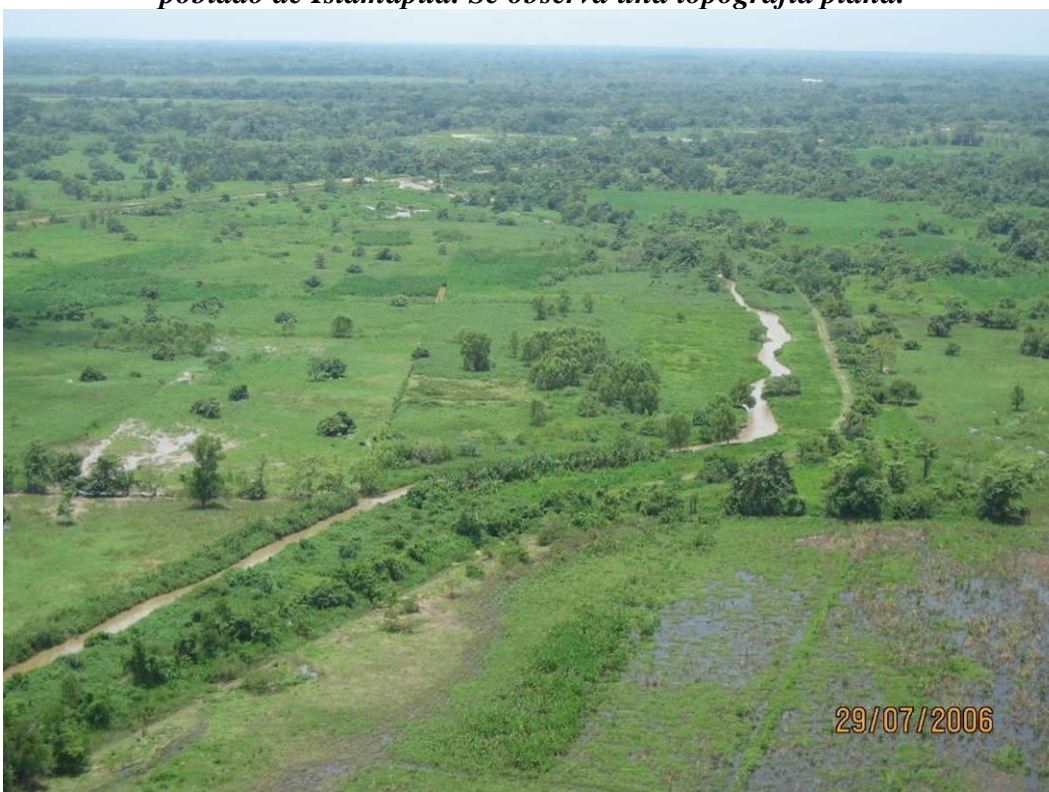
Fotografía 2.7.- Zonas deforestadas para aprovechamiento agrícola a la altura del poblado de Islamapita. Se observa una topografía plana.

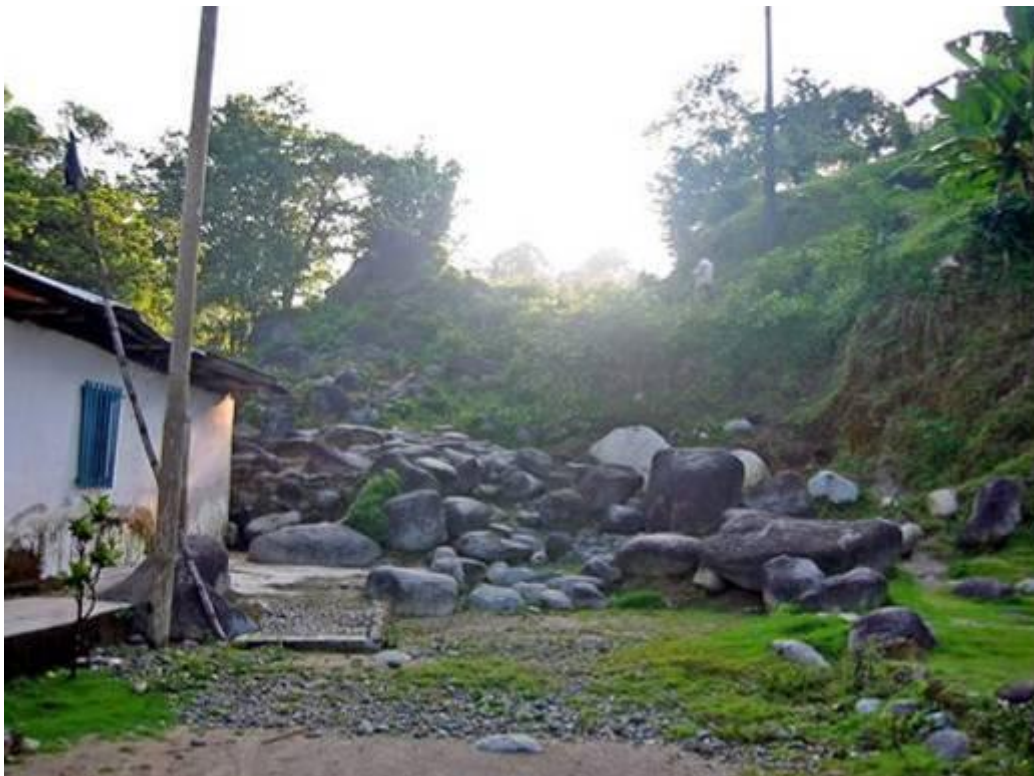
Fotografía 2.8.- Viviendas expuestas a sufrir daños por caída de bloques en el poblado Chamulapita. Obsérvese la ubicación de las mismas.

Durante la verificación en campo en el poblado de Chamulapita se identificaron dos áreas que presentan peligro alto por caída de bloques (con puntos de verificación ILHU009 y ILHU010) en el primer punto se observan dos viviendas en peligro alto, ya que estas, están ubicadas al pie de la ladera (Fotografía 2.8), en esta zona se presentan bloques de hasta 2 m de diámetro de composición graniodiorítica, generados a su vez por el intemperismo esferoidal típico de esta roca, la pendiente es de 30°, y presenta escurrimientos de agua, vegetación escasa y espesor de suelo nulo por lo que favorece a que sea un zona altamente erosionable, la altura de la ladera es de 15 m. Según habitantes de esta zona hasta el momento no han sufrido daños, pero debido a la cercanía de estas con la zona de peligro, es muy factible que esto ocurra, por lo que urge la reubicación de estos habitantes. En el otro punto de igual manera se presenta peligro por caída de bloques de composición graniodorítica (Fotografía No. 2.9) favorecido por un intenso fracturamiento e intemperismo esferoidal, en esta zona existen 10 viviendas potencialmente a sufrir daños, La altura de la ladera es de 8 m y presenta cobertura vegetal de escasa a moderada; la pendiente es de 29°, la zona potencial de presentar caída de bloques se extiende unos 60 m a lo largo.

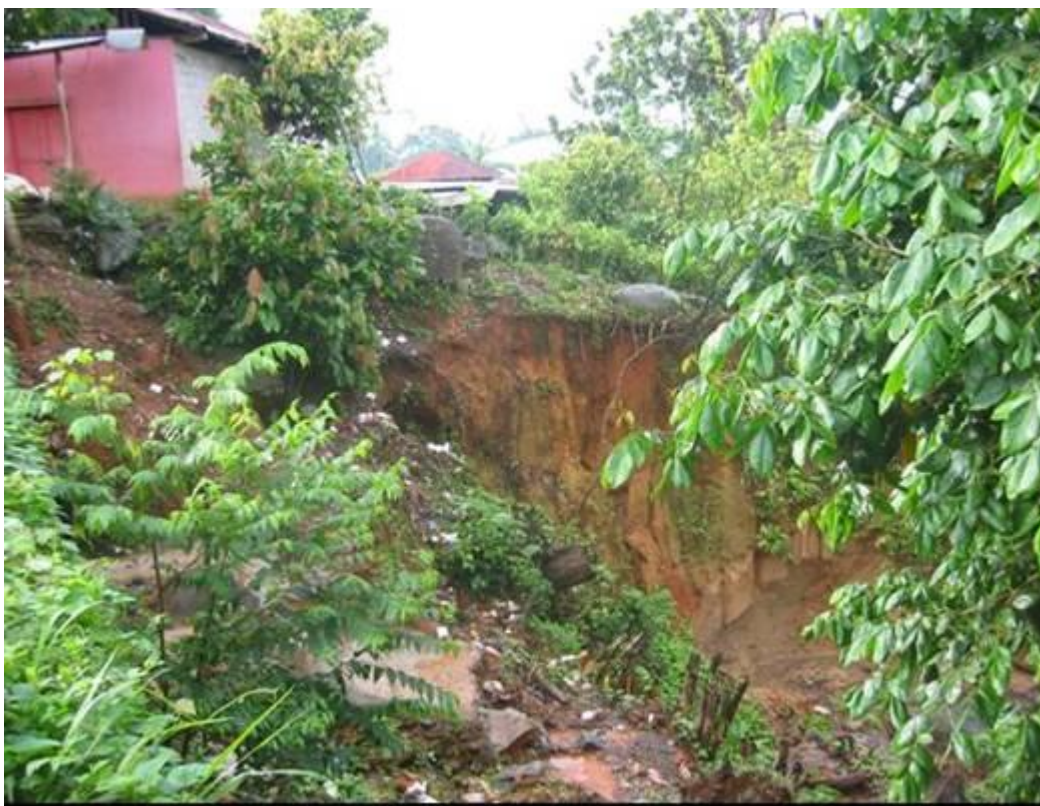
Fotografía 2.10.- Construcción expuesta a colapsarse, debido a la inestabilidad de la ladera. Nótese el escarpe que tiene 4 m de altura

Hacia la parte NE del municipio, en el poblado Cantón La Florida (con punto de verificación ILHU015) durante el Stan se presentaron algunos deslizamientos que solo afectaron vías de comunicación y algunos puntos aislados dentro de la población (Fotografía No. 2.10), sin embargo toda esta área es susceptible de presentar problemas por inestabilidad de laderas debido a las condiciones del terreno, cuya composición es de tipo granodiorítica muy alterada con vegetación regular aunado a zonas de hasta 35° de pendiente, también es importante mencionar que se aprecian algunos escurrimientos de agua que sumado a las características arriba mencionadas favorecen para que ocurra un deslizamiento.

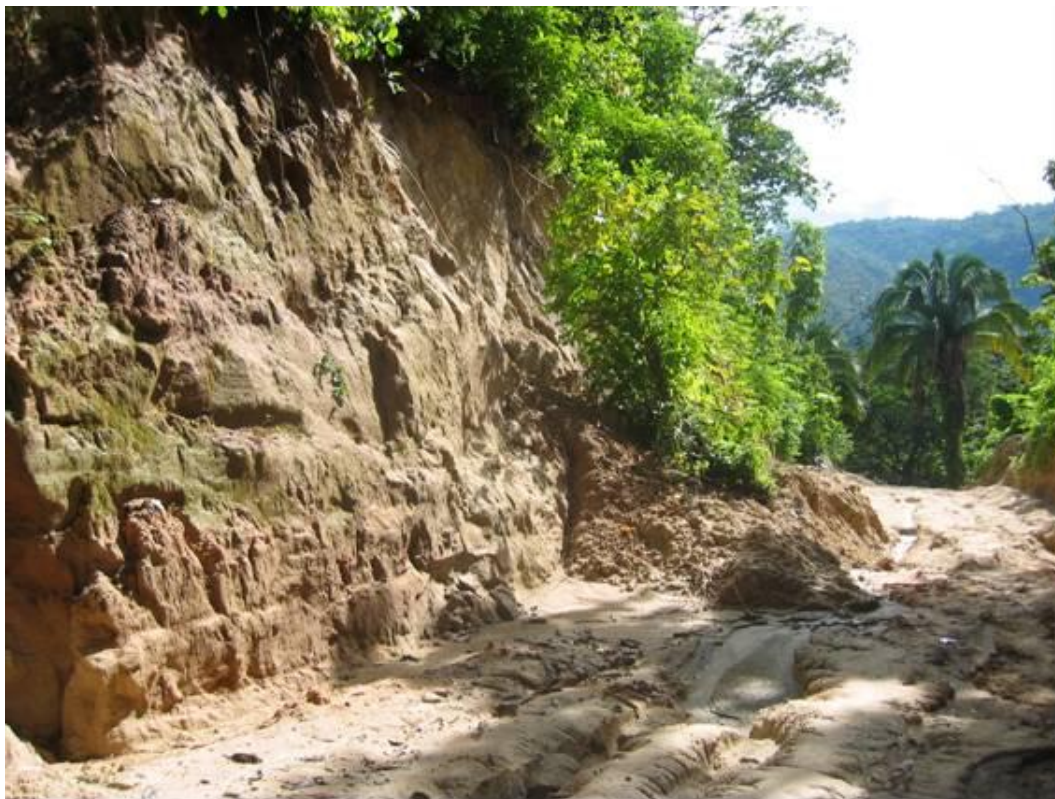
Fotografía 2.11.- Afectación por flujo de detritos, caída de materiales no consolidados y erosión hídrica por escurrimientos formando canalillos sobre el camino que comunica a la población Las Delicias.

Diversas vías de comunicación fueron también muy afectadas, tal como se presento en el camino que va hacia Las Delicias (con punto de verificación ILHU016) donde se observa afectación a vías de comunicación por deslizamiento de ladera (Fotografía No. 2.11) la composición es de tipo Granodiorítica muy alterada y fracturada, la parte mas alta de esta ladera es de 4.5 m, y el ancho es de 30 m. sin embargo aunque no existen viviendas cercanas en esta zona, es una importante vía de comunicación que conecta a las diferentes poblaciones de la región.

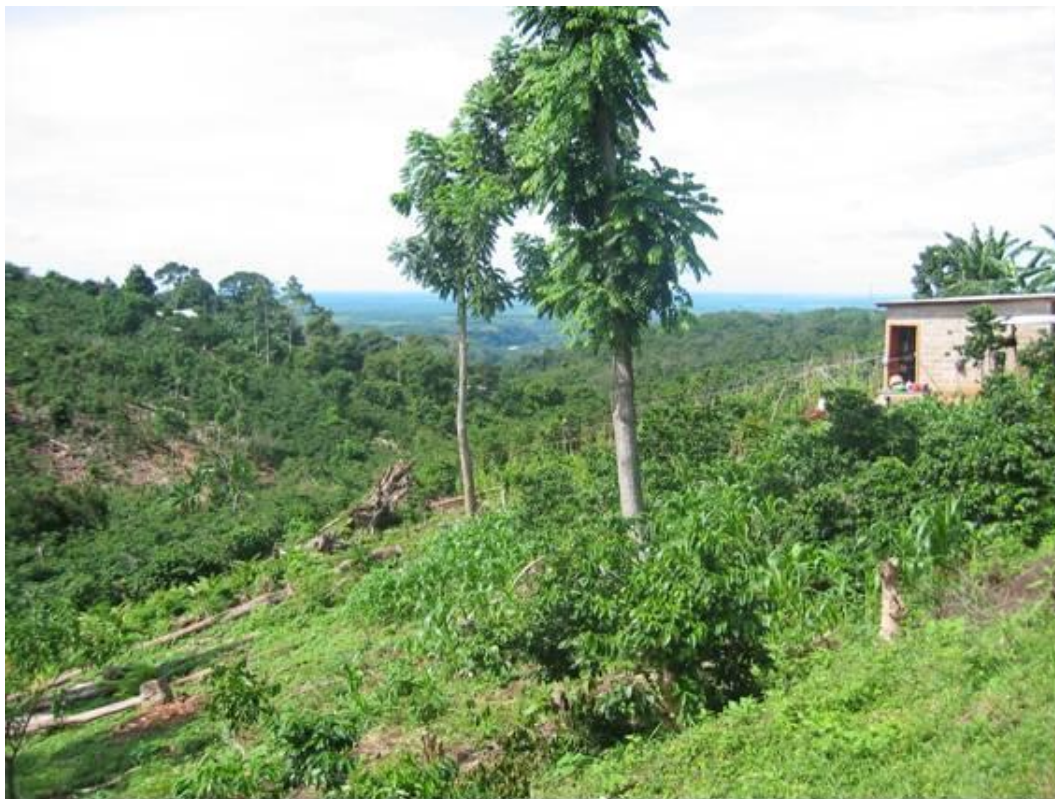
Fotografía 2.12.- Zonas deforestadas para ampliación de la frontera agrícola en el poblado de Santa Cecilia. Obsérvese la ubicación de la vivienda.

La deforestación en esta zona (Fotografía No. 2.12) favorece mucho a que se presenten deslizamientos ya que el retirar la cobertura vegetal beneficia a la erosión que aunado a las pendientes y al grado de alteración que presenta la litología, reúnen las condiciones necesarias para que ocurran un deslizamiento, tal como se observo en las cercanías de la comunidad Santa Cecilia (con punto de verificación ILHU017), en donde se ubican la mayoría de las viviendas que conforman este poblado, las pendientes son de 30°, si bien no hay evidencias de deslizamientos, es una zona potencial a que esto ocurra, dado que reúne los elementos necesarios que favorecen a un deslizamiento.

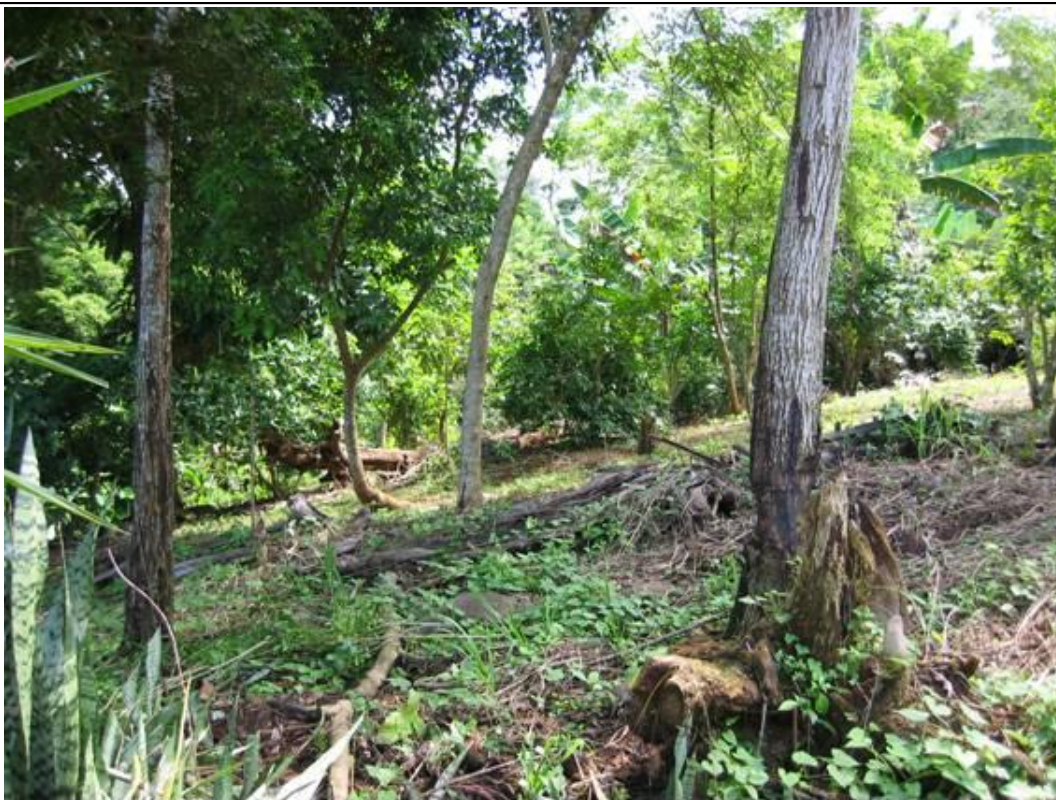
Fotografía 2.13.-Cantón El Otoño. Nótese la inclinación de los árboles que evidencian el deslizamiento de masas mejor conocido como reptación.

En la porción SE del municipio, poblado El Cantón El Otoño (con punto de verificación ILHU022) se observan 5 viviendas ubicadas en pendientes de 10-15°, que si bien no presentan daños, se reconoce en la ladera, rasgos de deslizamiento tales como inclinación de los árboles (Fotografía 2.13), que adicionado a las zonas de deforestación utilizadas para la agricultura (Fotografía 2.14) favorecen en gran medida a que produzcan deslizamientos de ladera.

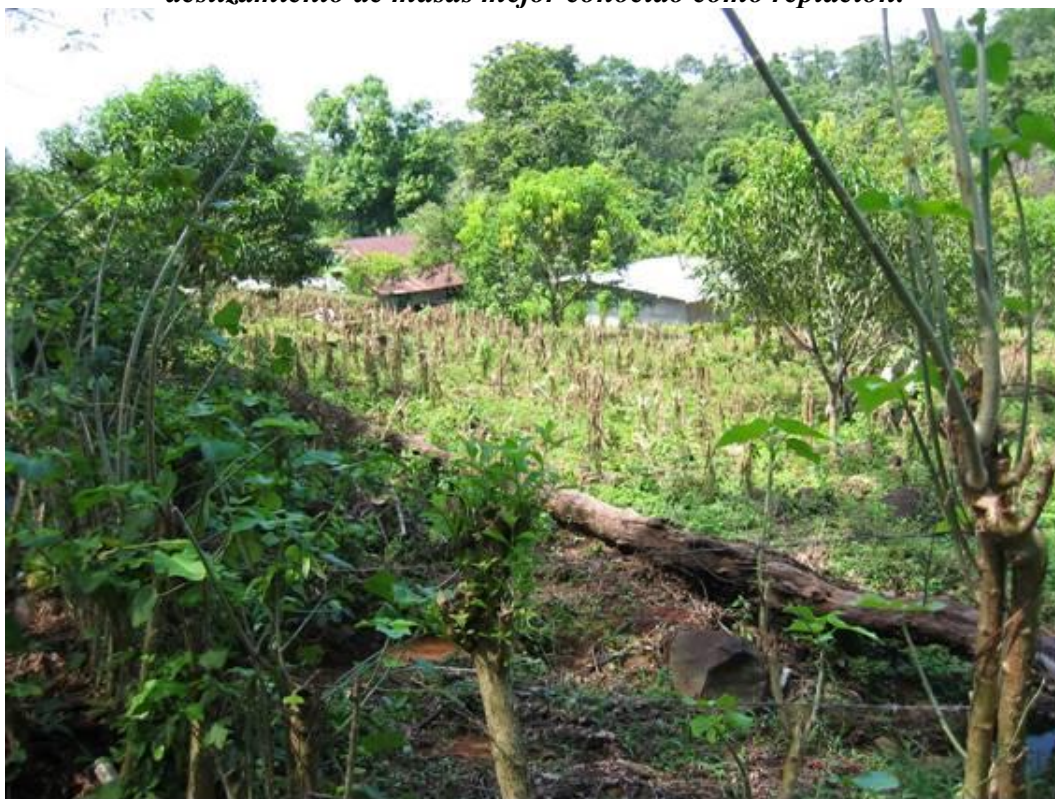
Fotografía 2.14.-Cantón El Otoño. Obsérvese las zonas deforestadas para uso agrícola.

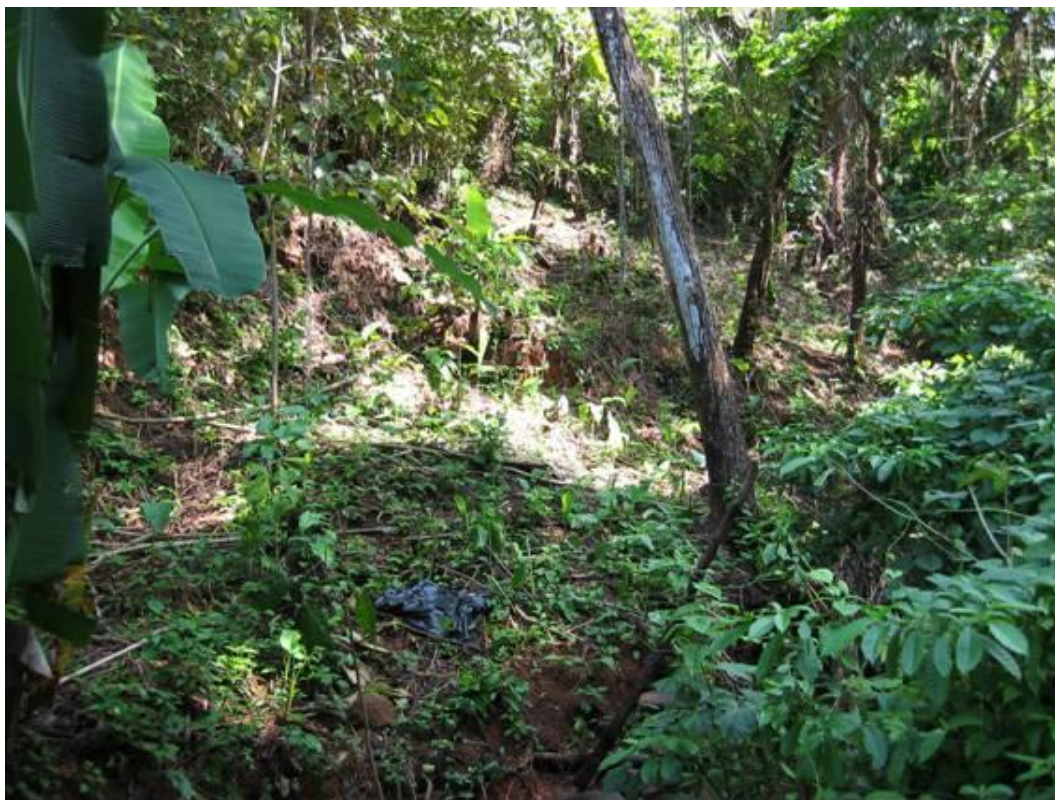
Fotografía 2.15.- Rasgos de deslizamiento sobre el camino que conecta al Cantón El otoño con El Tivolí. Obsérvese los escarpes producidos por el deslizamiento

En esta misma zona en el camino hacia El Tivolí se observa durante la verificación de campo, evidencias de deslizamiento sobre camino (Fotografía 2.15) cabe señalar que no se apreciaron viviendas en esta zona, sin embargo la afectación a las vías de comunicación es de suma importancia, ya que son accesos para que en algún momento dado les llegue la ayuda que se requiera.

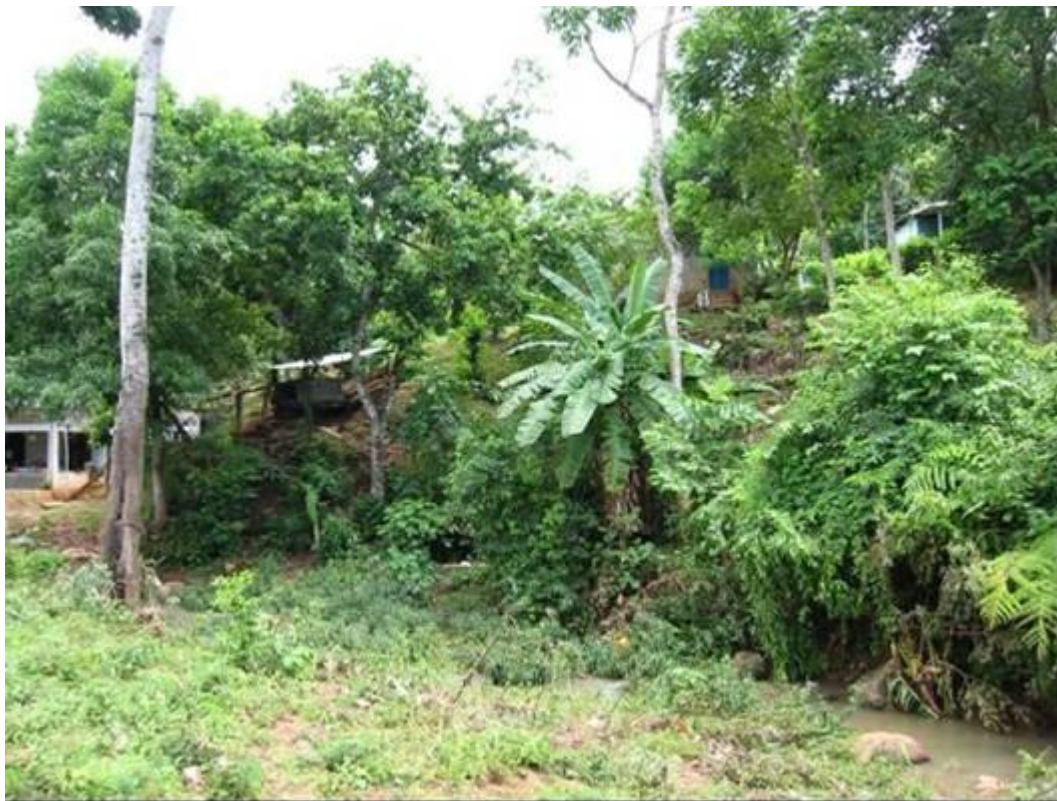
Fotografía 2.16.- Viviendas en peligro alto por deslizamiento en el poblado Guadalupe. Obsérvese la altura a la que se encuentran ubicadas.

En la porción SE en el poblado de Guadalupe (con punto de verificación ILHU024), se observa una zona en peligro alto por deslizamiento (Fotografía 2.16) en donde se ubican 3 viviendas, en una pendiente de 19° y a una altura de 3.5 m, dichas viviendas se encuentran en peligro por lo que urge reubicarlas.

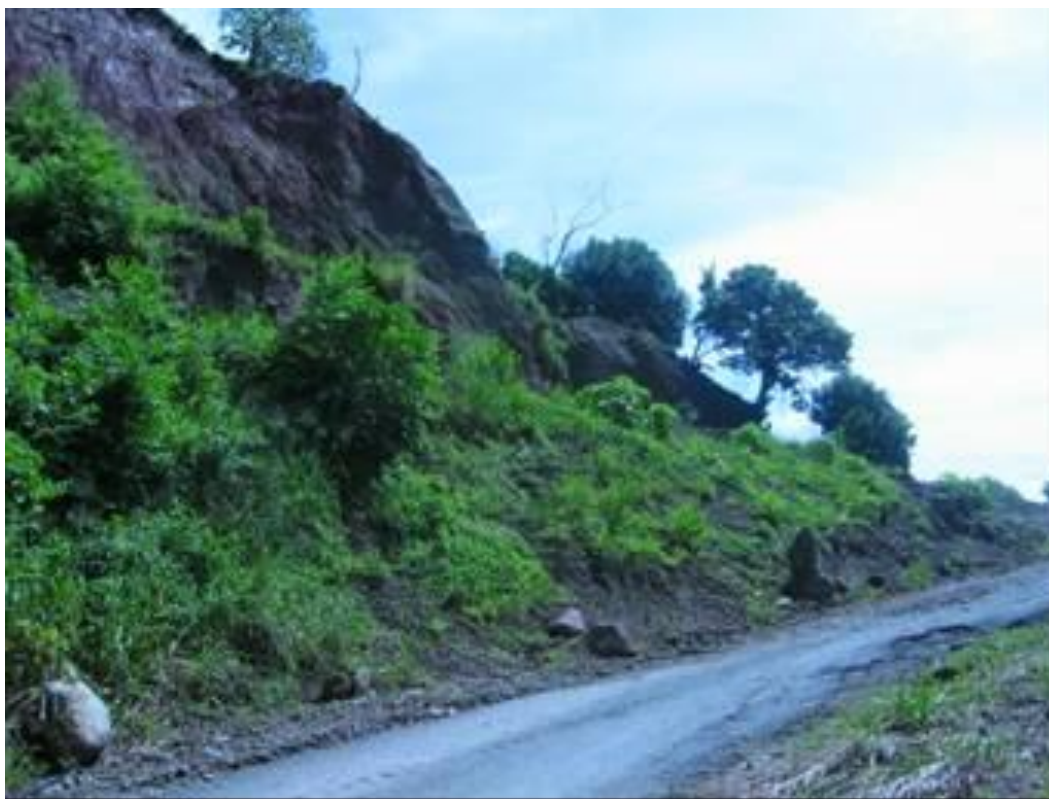
A lo largo del camino del poblado Tepehuitz a la cabecera municipal se observa, varios tramos en donde se presentaron algunos deslizamientos afectando las vías de comunicación (Fotografía 2.17), tal como ocurrió 2 Km. antes de llegar a la cabecera donde se identifica zona de peligro alto por deslizamiento, las pendientes varían de 30° a 50° y las dimensiones son de 60 m de largo por 20 m de ancho por 15 m de altura, dicho deslizamiento ocurrió durante el Stan, afectando una importante vía de comunicación, sin embargo la zona susceptible de deslizarse se extiende unos 30 m sobre el flanco derecho.

Fotografía 2.17.- Deslizamiento sobre el camino que comunica al poblado de Tepehuitz con la cabecera municipal.

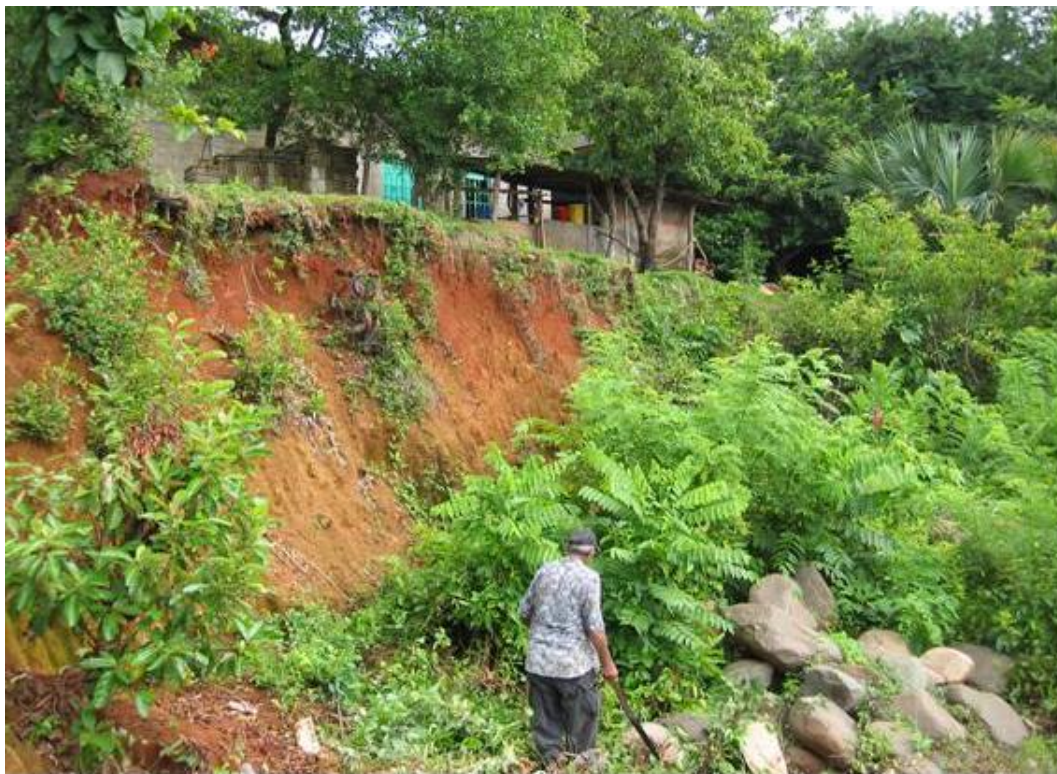
En la cabecera municipal se identificaron zonas aisladas por peligro alto por deslizamiento de laderas, ubicadas en la parte SW-NW (con puntos de verificación ILHU001 e ILHU002), se identificaron 2 zonas de peligro alto, causados por intervención antropogénica originadas por excavaciones realizados con maquinaria que posteriormente fueron abandonadas. El primer punto esta ubicado sobre la 4ª Av. Norte con dimensiones de 17 m de largo por 18 m de ancho y 5 m de altura (Fotografía 2.18) donde se localiza una vivienda expuesta a colapsarse. El otro punto ubicado sobre la calle 1ª Poniente se encuentra en las mismas condiciones, las dimensiones son de 15 m de largo por 15m de ancho y 2.5 m de altura, en esta parte se localizan 3 viviendas expuestas a peligro alto por deslizamiento (Fotografía 2.19), ambas zonas están compuestas de granodiorita alterada muy arcillosa.

Fotografía 2.18.- Vivienda expuesta a peligro alto por deslizamiento, ubicada sobre la 4ª Av. Norte. Nótese la altura.

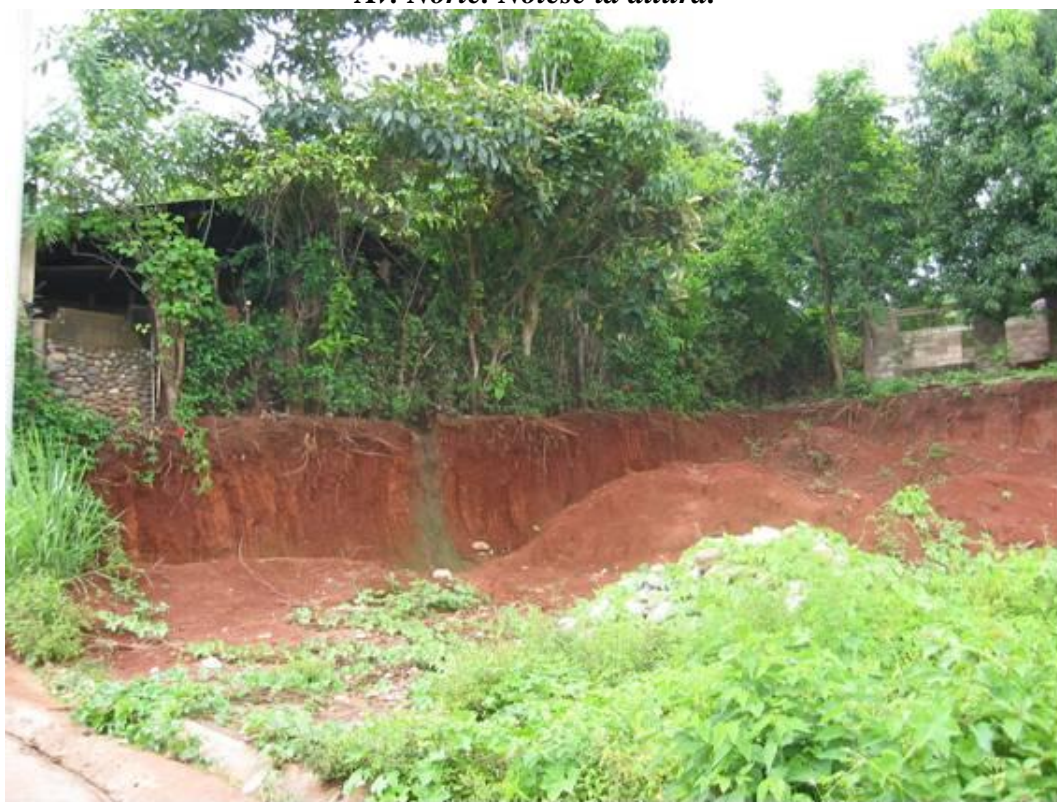
Fotografía 2.19.- Viviendas expuestas a peligro alto por deslizamiento, ubicada sobre la 1ª Av. Poniente. Nótese la ubicación de las mismas

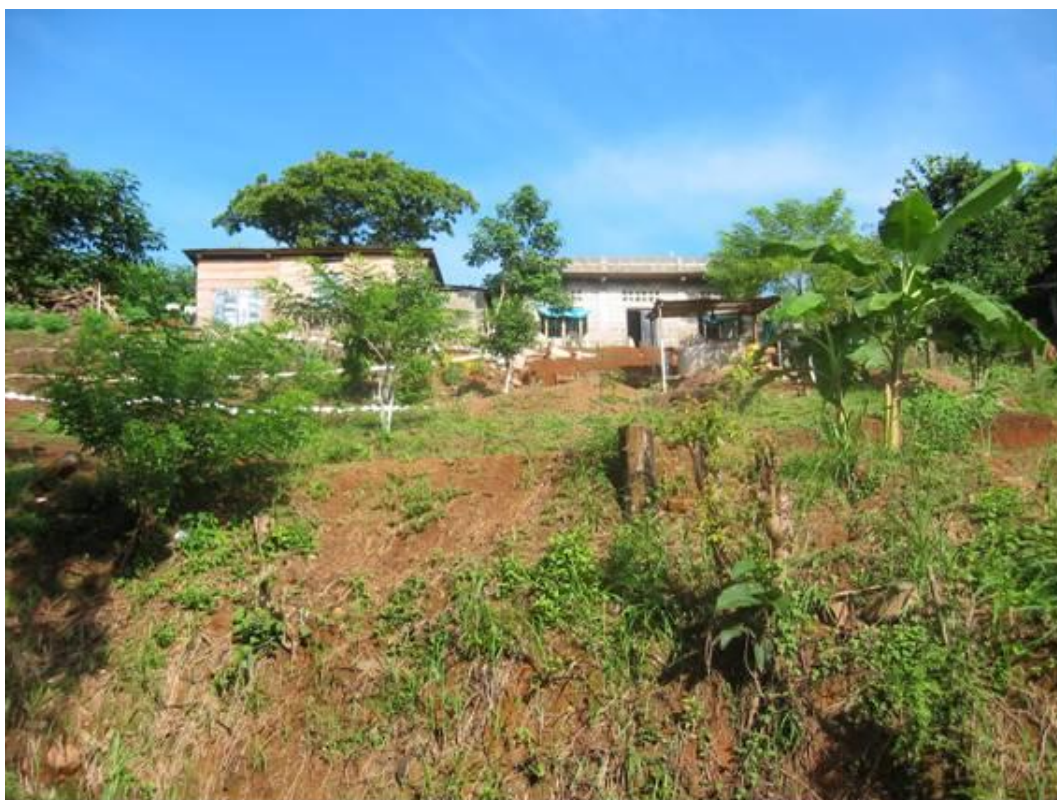
Fotografía 2.20.- Viviendas expuestas a peligro alto por deslizamiento ubicadas en la Col. San Agustín. Nótase la ubicación de las viviendas.

Otra de la zona identificada como de peligro alto por deslizamiento de ladera se encuentra conformada por los puntos de verificación ILHU004, ILHU005 y ILHU006. La Colonia San Agustín está constituida por 40 viviendas, la pendiente de estos terrenos es de 30° y la composición corresponde a granodiorita muy alterada (Fotografía 2.20), al pie de la ladera también existen viviendas expuestas a peligro alto por deslizamiento (Fotografía 2.21).

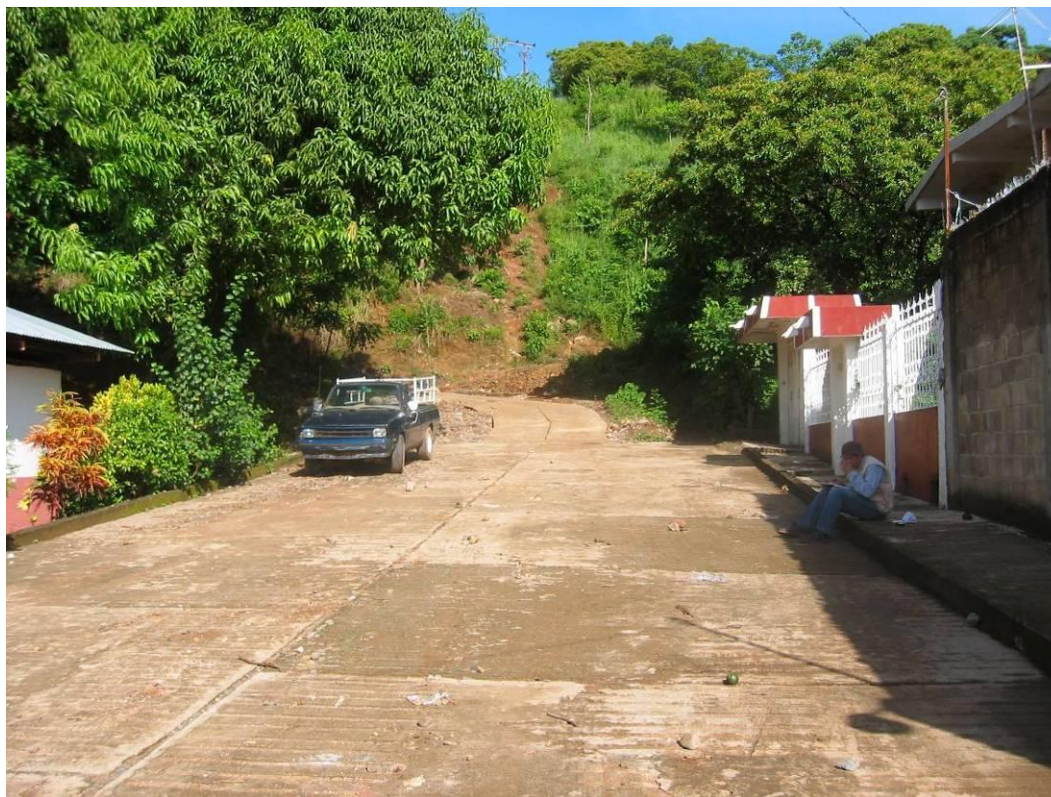
Fotografía 2.21.- Viviendas expuestas a peligro alto por deslizamiento ubicadas al final de la calle 2ª Poniente. Nótese la ubicación de las viviendas.

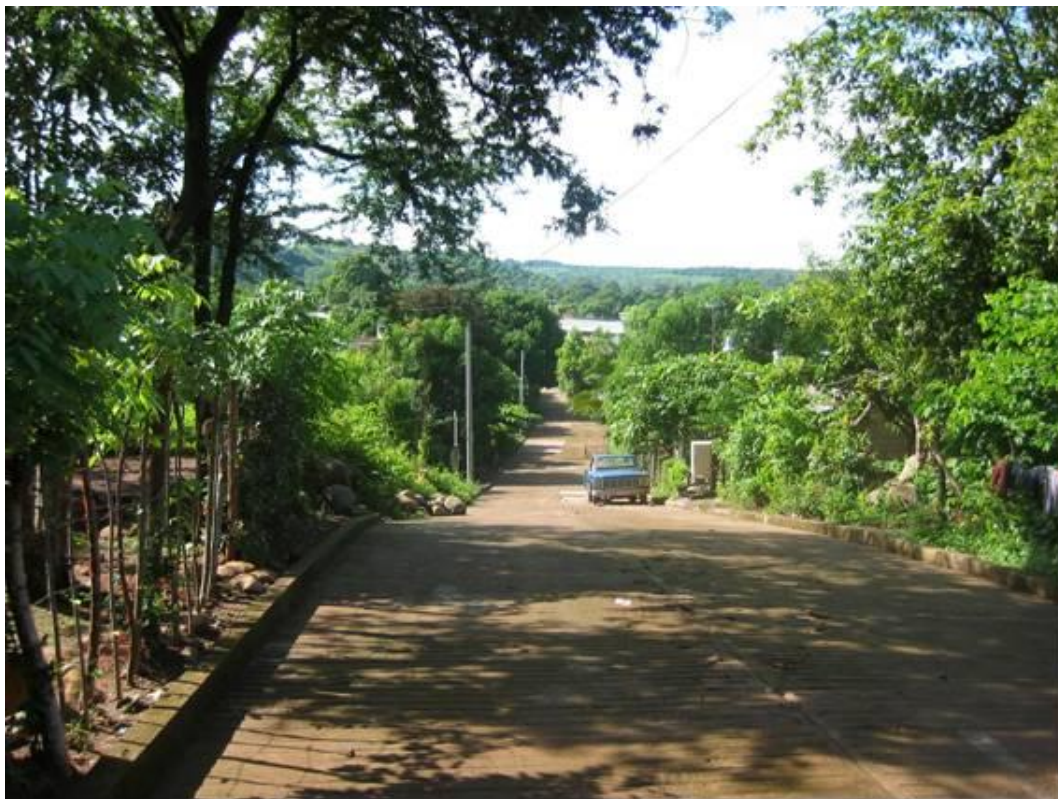
Fotografía 2.22.- Viviendas ubicadas al final de la calle 2ª Poniente expuestas a peligro por deslizamiento de ladera. Nótese la ubicación de las viviendas.

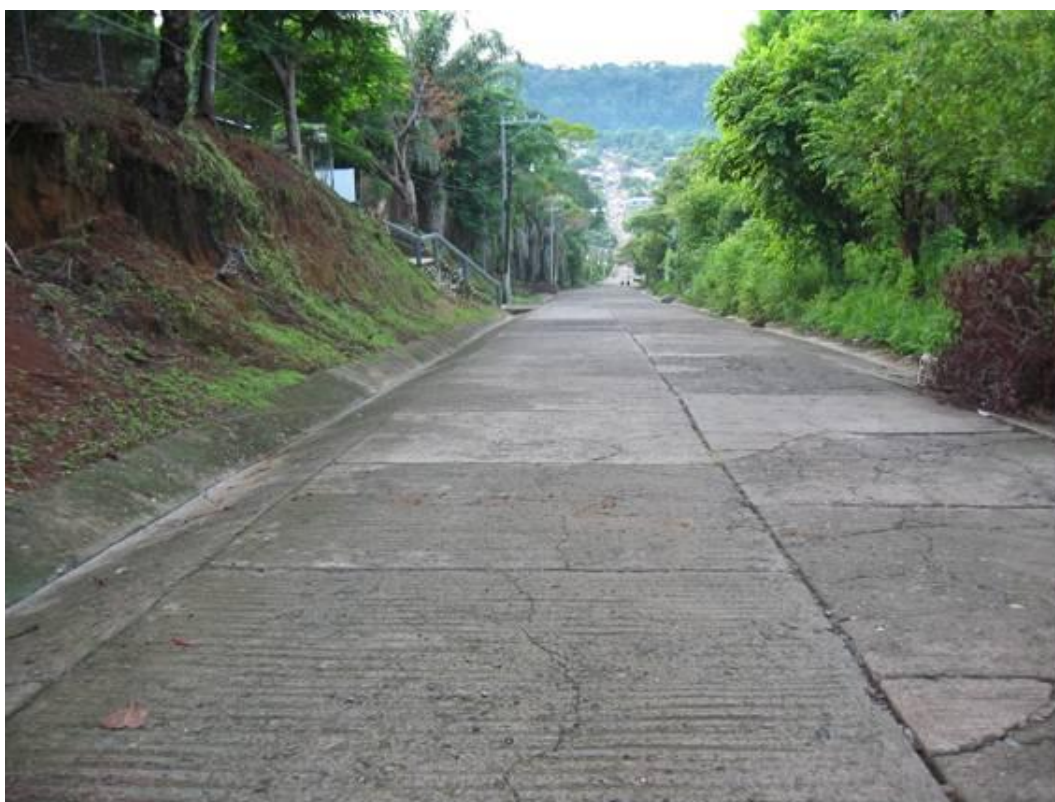
Fotografía 2.24.- Viviendas ubicadas al final de la calle 1ª Av. Poniente expuestas a peligro por deslizamiento de ladera. Nótese la pendiente de la calle.

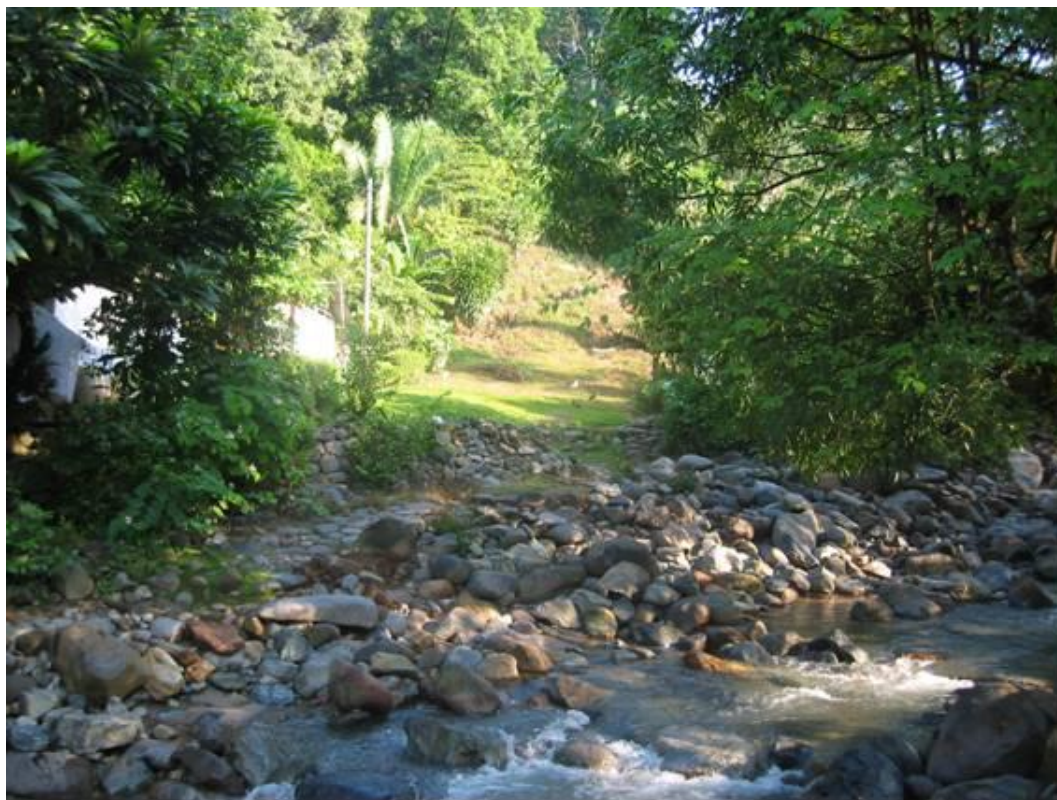
Fotografía 2.25.- Arroyo Portillo en el poblado Chamulapita., Obsérvese el tamaño de los bloques arrastrados por la corriente.
