**“PROYECTO DE ESTUDIOS DE PELIGROS
NATURALES EN MUNICIPIOS DE LA
PLANICIE COSTERA DEL ESTADO DE
CHIAPAS”**

**ATLAS DE PELIGROS DE LA CIUDAD Y MUNICIPIO DE
HUEHUETÁN, CHIAPAS**

SUBDIRECCIÓN DE GEOLOGÍA

PACHUCA, HGO., NOVIEMBRE 2006.

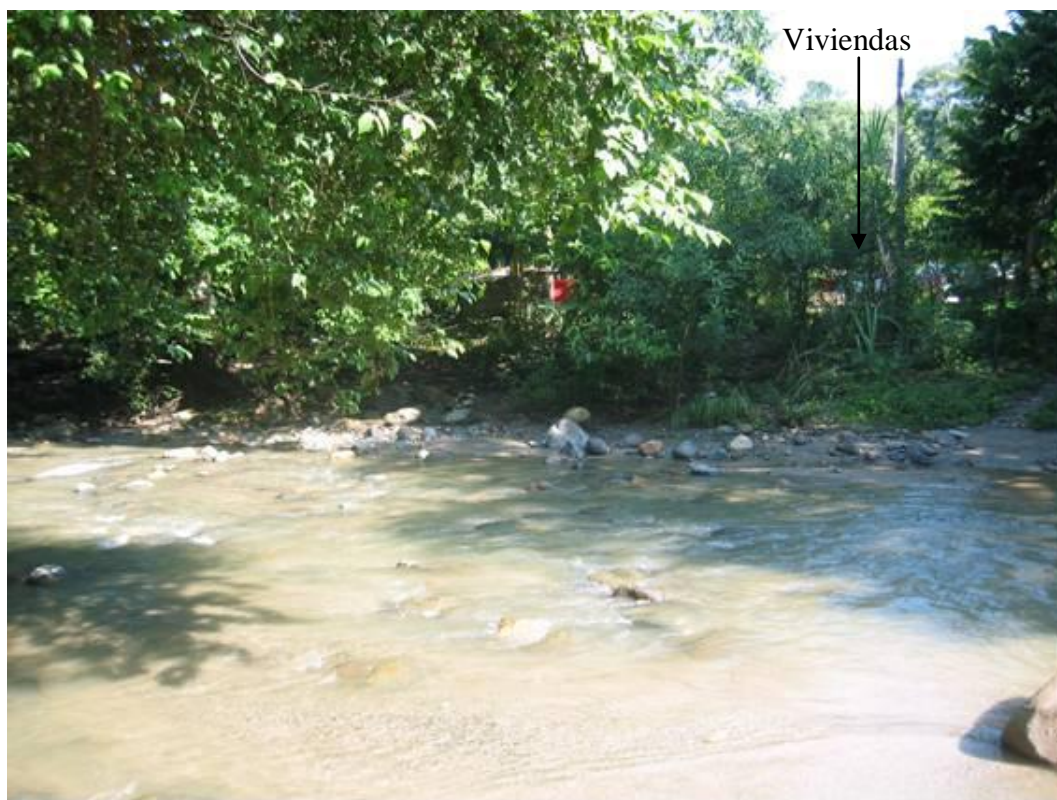
Fotografía 2.26.- Arroyo Portillo a la altura del Cantón La Siria., Nótese la ubicación de las viviendas con respecto al cauce.

están establecidas a pocos metros del cauce (Fotografía 26), estas viviendas presentaron algunas grietas debido al asentamiento del terreno por saturación de agua.

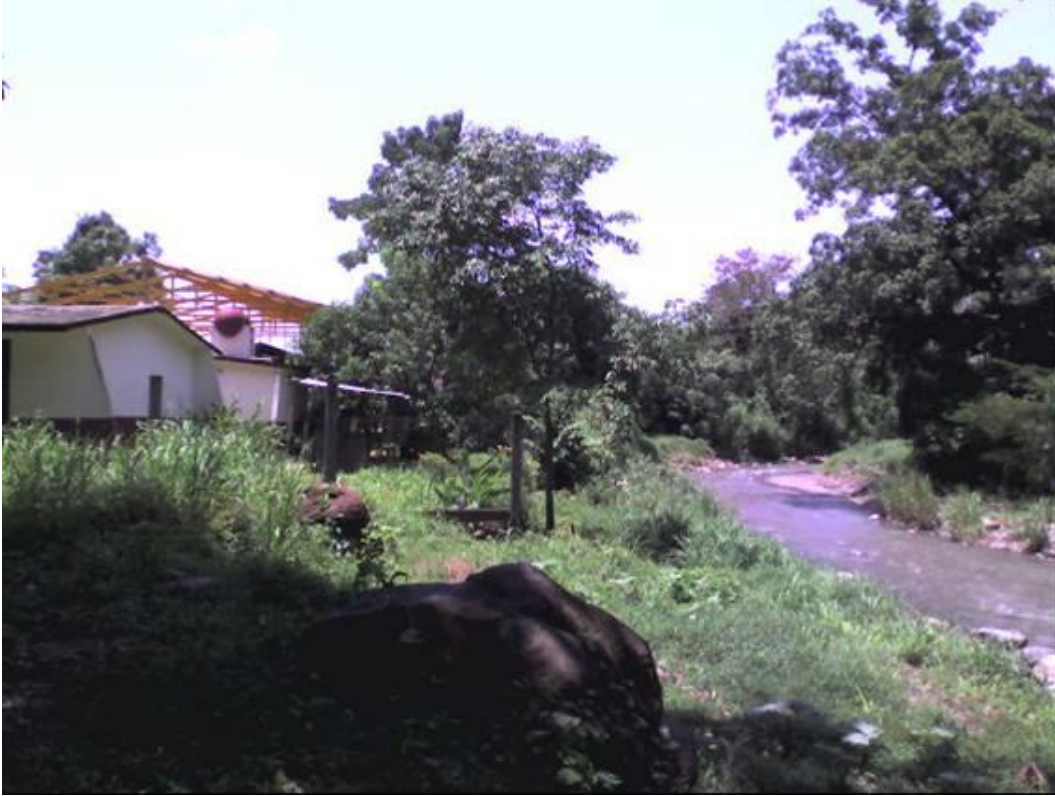
Fotografía 2.27.- Río Chamulapa a la altura del Cantón El Tamarindal. Nótese la ubicación de las construcciones con respecto al espejo de agua.

En el poblado El Tamarindal no se apreciaron indicios de afectación por la creciente, sin embargo por la ubicación de algunas construcciones ubicadas en el margen las hacen muy susceptibles de sufrir algún daño, en este poblado los arroyos provenientes de las partes altas se unen para formar el Río Chamalupa. La amplitud del Río no sobrepasa los 6 metros (Fotografía 2.27)

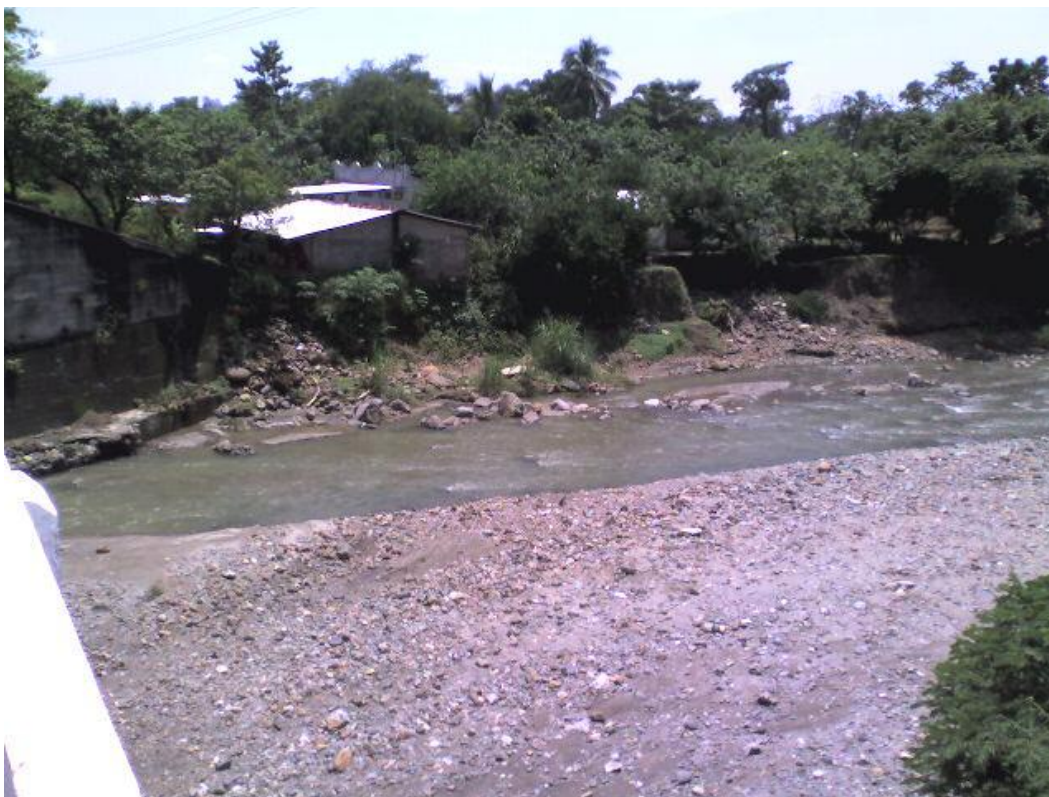
Al atravesar la carretera federal No. 200, el río erosiono las paredes de su cauce dejando expuestas a por lo menos 2 viviendas en peligro de ser arrastradas por futuras crecientes, sobre la margen izquierda, 10 viviendas se ubican en esta zona de peligro y a una distancia de 40 m del actual espejo de agua (Fotografía 2.28), estas viviendas pertenecen al poblado de Chamulapa, durante la creciente el río tomo una anchura de aproximadamente 90 m, (Fotografía 2.29) en tanto que en el Stan este río aumento su nivel de altura casi tres metros (punto de verificación INHU104), cabe señalar que el puente que esta sobre este arroyo tiene una altura de 8.5 m hasta el espejo de agua.

Fotografía 2.28.- Río Chamulapa en las cercanías al poblado Chamulapa. Nótese el grado de peligro de las viviendas ubicadas en el margen izquierdo.

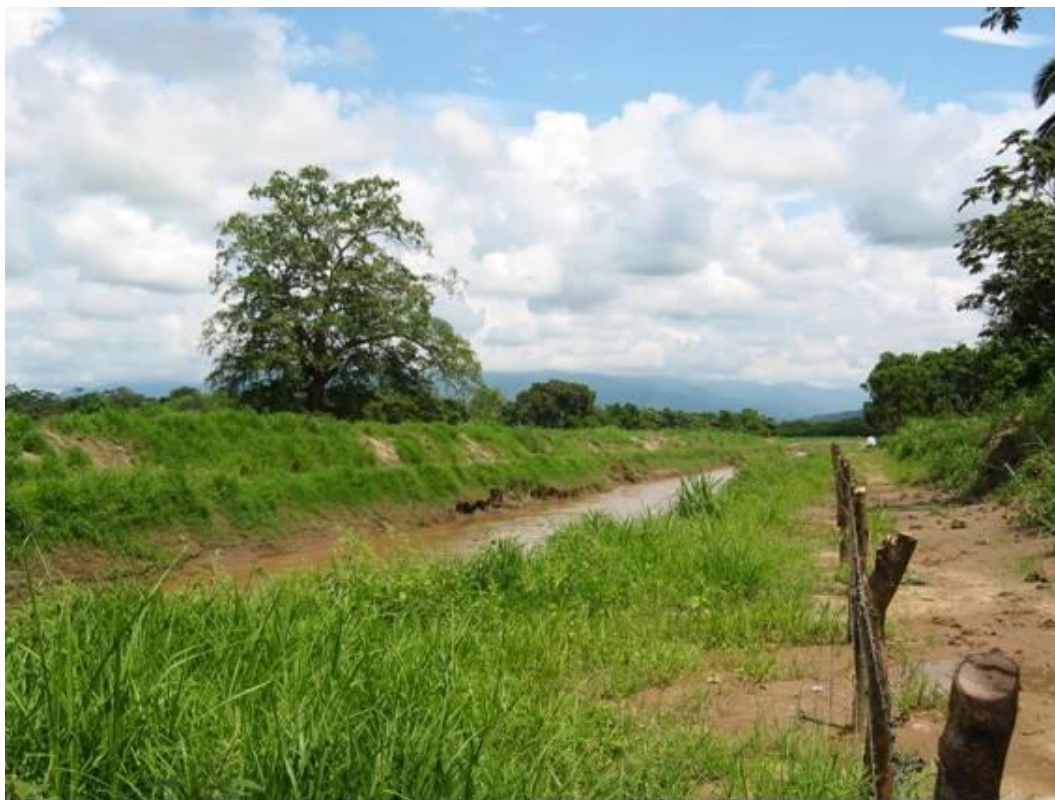
Fotografía 2.30.- Río Chamulapa en el poblado Luís Donaldo Colosio, Obsérvese las medidas de mitigación que se realizaron en esta zona.

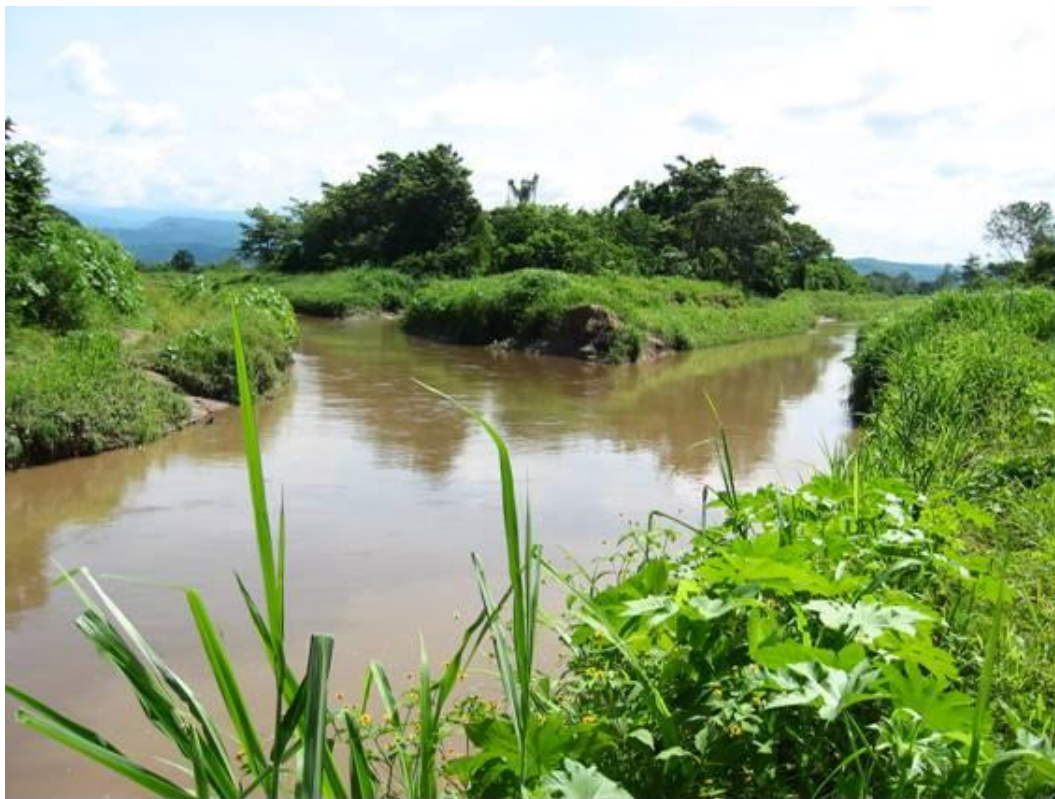
3 Km. mas adelante este arroyo se une con el Cuyamiapa (Fotografía 2.31; punto de verificación INHU118), donde se pudo apreciar, que esta zona dada sus características topográficas es muy favorable para que se inunda, ya que esta rodeado de terrenos planos con algunas depresiones en los terrenos. Sobre esta área se localizan zonas de cultivo de algunos frutos, tales como mango y plátano. La anchura que muestra el río en esta zona es de 13 m, y el Cuyamiapa cuenta con una amplitud un poco mayor, cercana a los 15 metros.

Fotografía 2.31.-Unión del Río Chamulapa con el Cuyamiapa. Nótese que el área circundante esta conformado por terrenos planos susceptibles de inundarse.

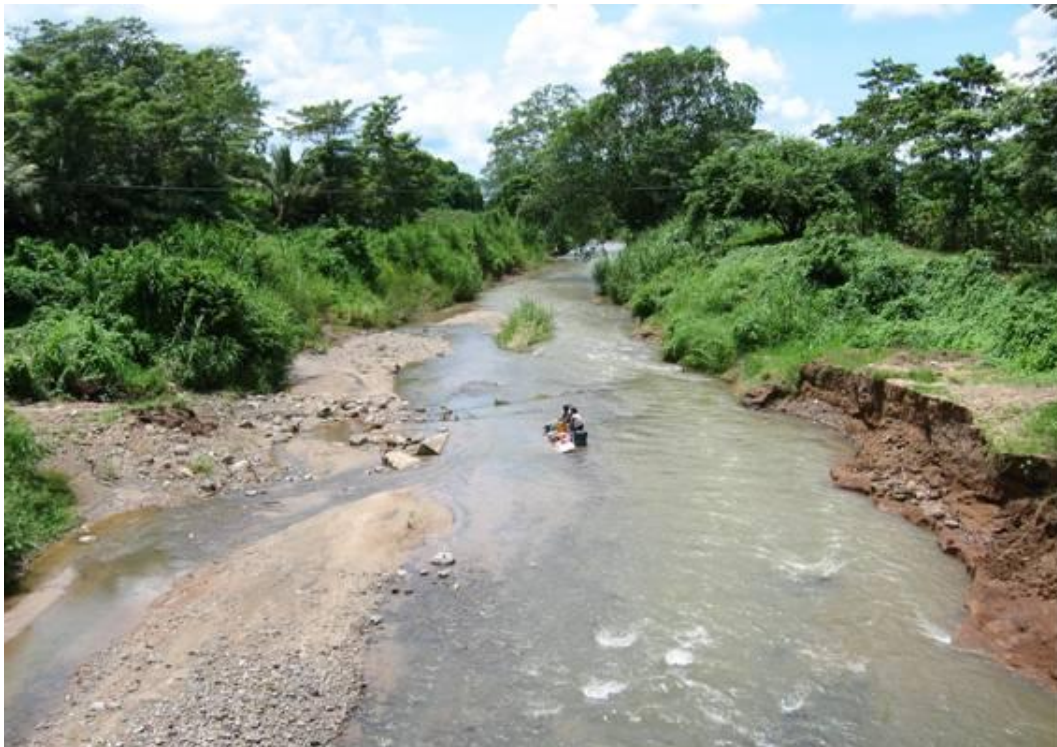
El Río Cuyamiapa hidrológicamente de 2º orden, al pasar por el Cantón del mismo nombre, se reconoce durante la verificación de campo que afecto zonas de cultivo y algunas viviendas. La amplitud del Río en esta zona es de 12 m, quedando identificada como zona de peligro toda la zona que se encuentra a lo largo del cauce, ya que se aprecian varias viviendas asentadas sobre las márgenes y a una distancia mínima de 15 m sobre un desnivel de 6.2 m, los terrenos circundantes son de forma plana a semiplana susceptibles de ser inundados (Fotografías 2.32 y 2.33).

Fotografía 2.32.- Río Chamulapa a la altura del Cantón Cuyamiapa. Obsérvese la erosión fluvial de las márgenes.

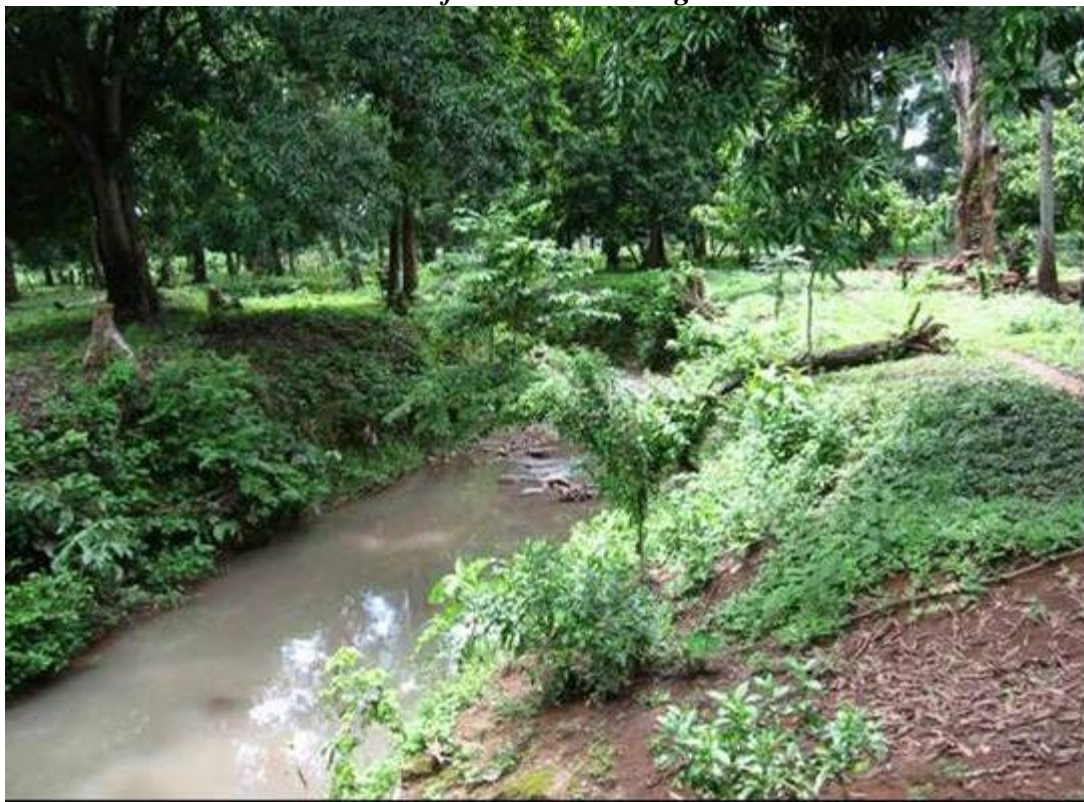
Fotografía 2.33.-Zona de afectación del desbordamiento del Río Cuyamiapa. Obsérvese la topografía plana

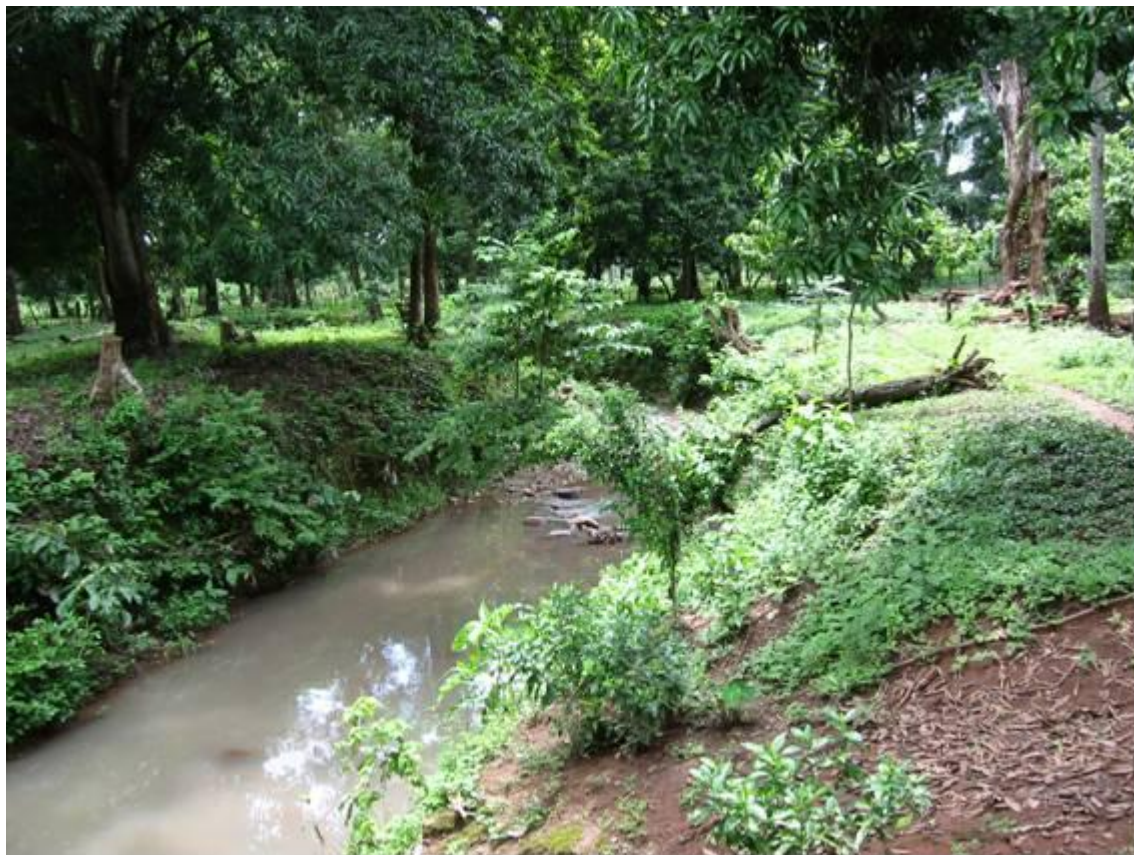
Fotografía 2.34.- Arroyo tributario del Río Cuyamiapa a la altura del poblado Cuntalapa. Nótese la morfología de las márgenes

En la población Cuntalapa a este río se le une un arroyo de primer orden de nombre Cuntalapa. Dicho arroyo configura una zona de peligro alto en la población del mismo nombre, en la cual se establecen algunas viviendas sobre las márgenes, la amplitud de este arroyo es de apenas 2 m y 2.5 m de altura (Fotografía 34), sin embargo se observa que debido a que en esta zona los terrenos aledaños son de semiplanos a planos con algunas ligeras elevaciones, estos son vulnerables a inundarse en una posible crecida, por lo que lo convierte en zona de peligro alto.

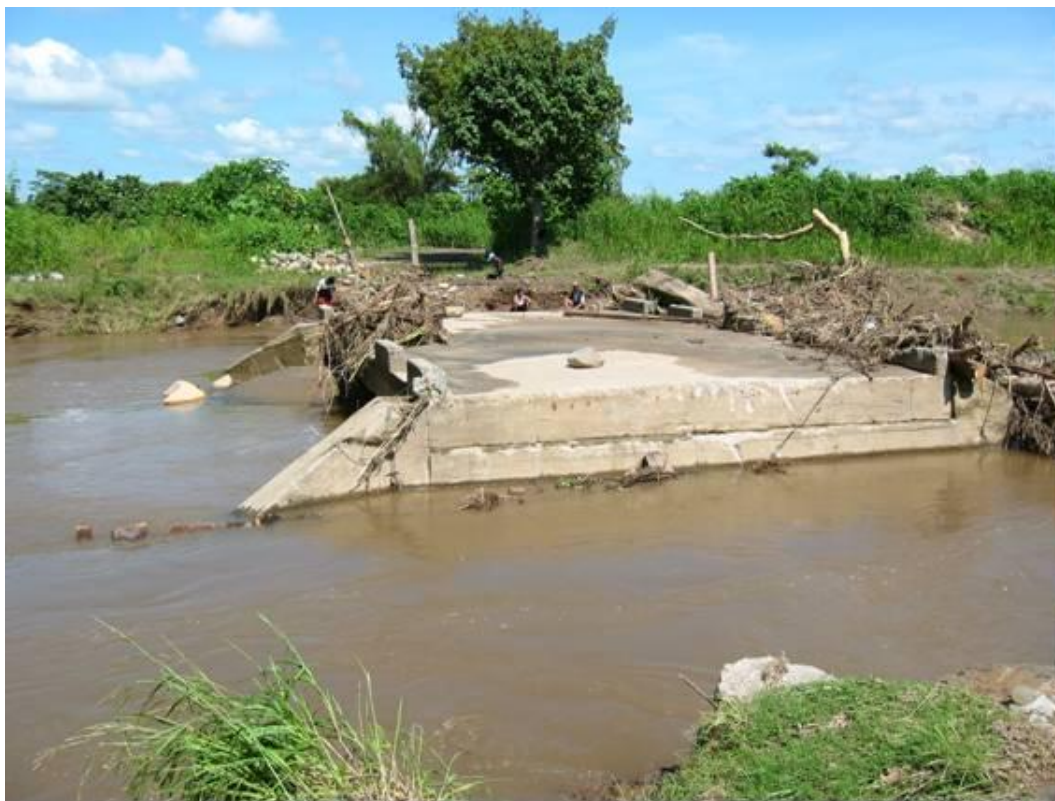
Fotografía 2.36.- Destrucción de puente debido a la fuerza de la corriente del Río Cuyamiapa. Obsérvese los restos de material vegetal producto del arrastre.

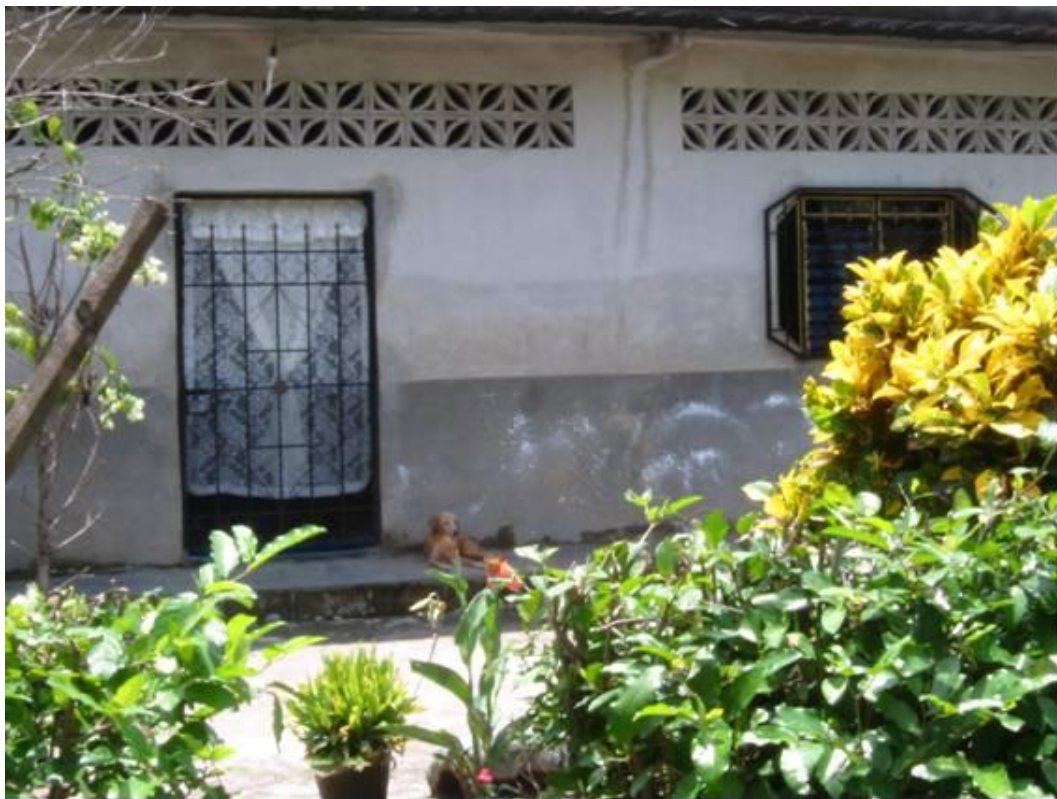
Fotografía 2.37.- Evidencias de afectación por inundación en el Cantón Alianza para la Producción. Obsérvese las marcas de agua.

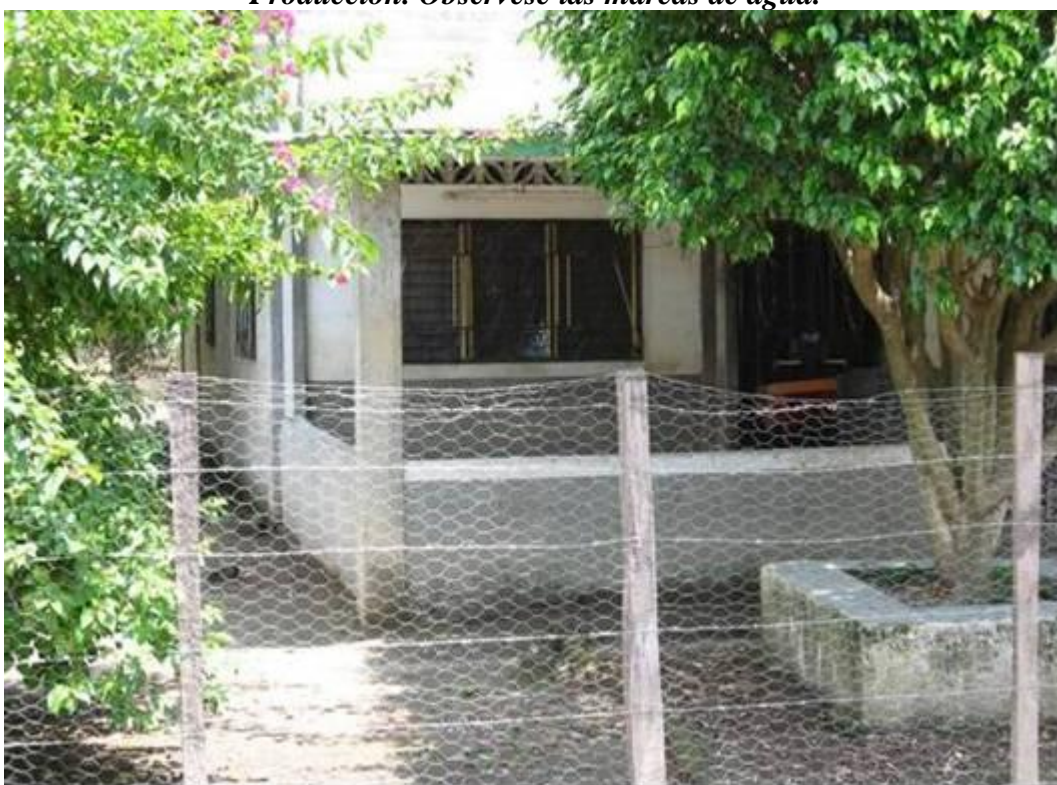
En los poblados de Alianza para la producción y Nueva Victoria (puntos de verificación INHU121 y INHU122 respectivamente) se identifica que la zona de peligro alto por inundación se amplía hasta esta área, ya que las dos poblaciones tuvieron un nivel máximo de 1.2 m de altura del agua producto del desbordamiento, dicho nivel se mantuvo por espacio de 6 días y el nivel de la capa de lodos fue de 50 cm como máximo y 20 cm como mínima. La comunidad de Nueva Victoria esta conformada por 235 viviendas (datos proporcionados por personal de Protección Civil de la comunidad) de las cuales todas resultaron afectadas en relativa medida. (Fotografías 2.37 y 2.38).

Fotografía 2.38.- Evidencias .de afectación por inundación en el Cantón Nueva Victoria. Obsérvese las marcas de agua en la vivienda.

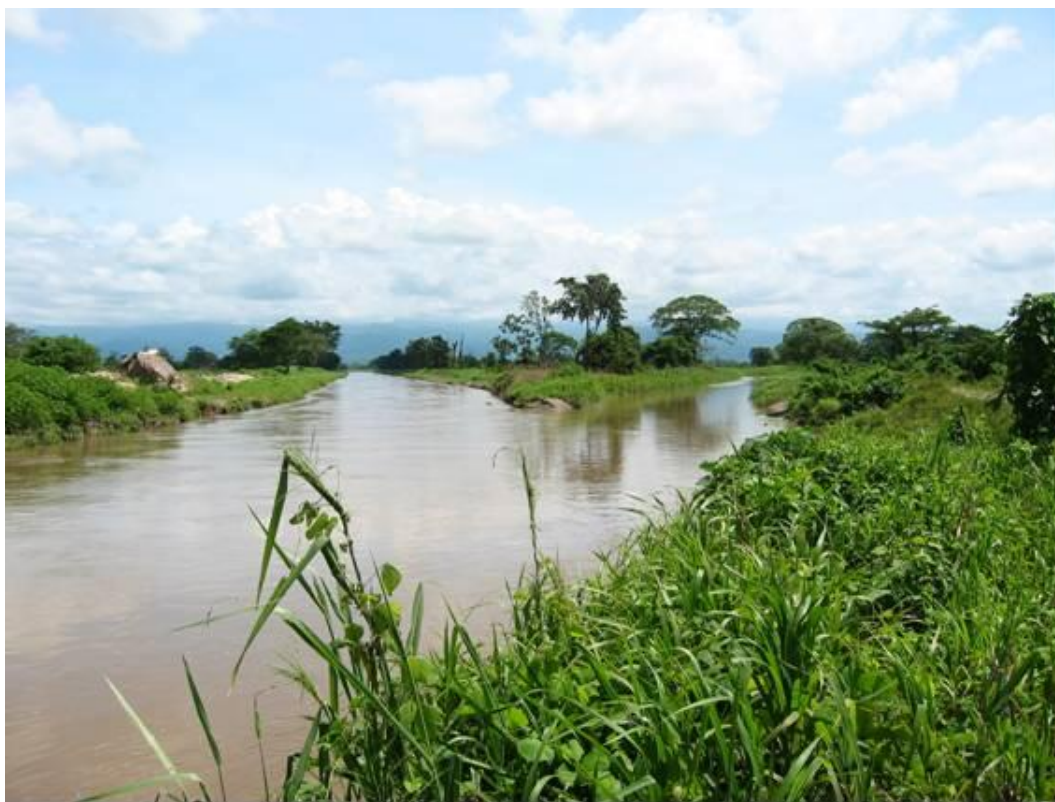
Con el punto de verificación INHU119, se sitúa la zona donde converge el Río Cuyamiapa con el Río Islamapa (Fotografía 2.39), el Río Cuyamiapa muestra una amplitud de 12 m y el Islamapa de 12 m, teniendo en sus márgenes una altura de apenas 80 cm. En esta zona no hay asentamientos humanos, sin embargo es zona de peligro alto por inundación ya que afecto la agricultura de la región ya que los niveles del agua generados por el desbordamiento de ambos ríos alcanzaron hasta los 3 m de altura en las zonas mas bajas.

Fotografía 2.39.- Unión de los Ríos Islamapa con el Cuyamiapa. Obsérvese la morfología plana del área.

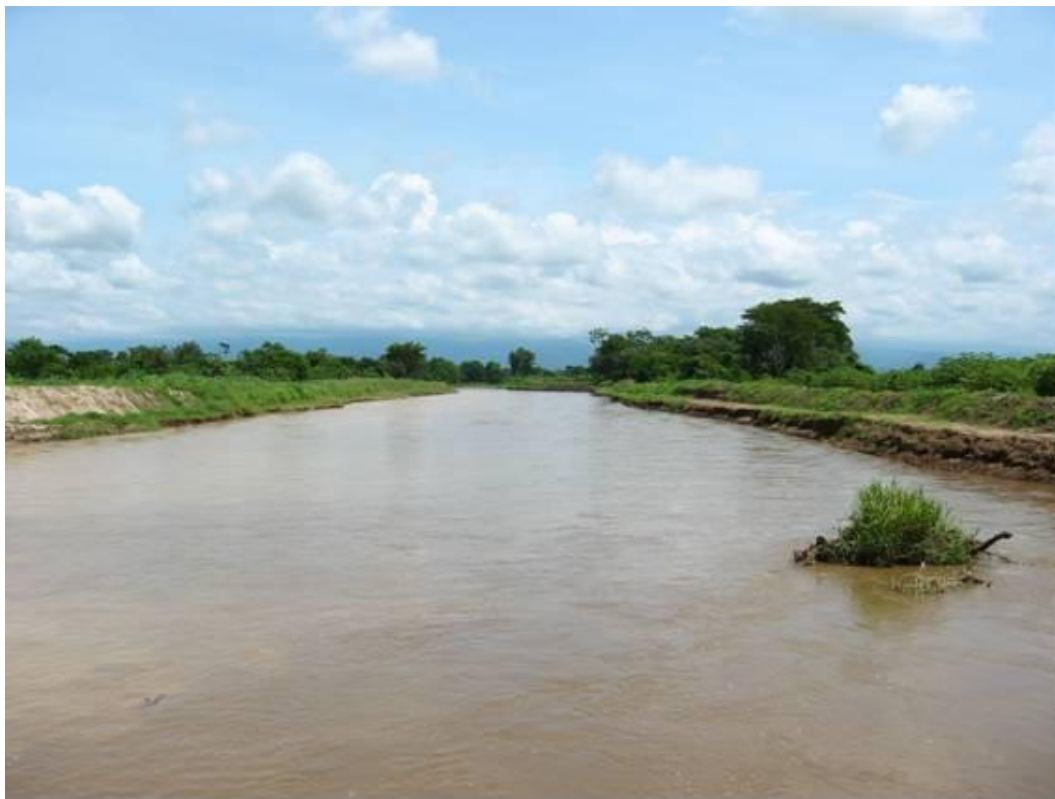
2 Km. aguas abajo el Río Islamapa se une con el Río Huixtla (con punto de verificación INHU120) en donde la amplitud máxima de ambos ríos se amplía hasta un poco mas de los 50 m (Fotografía 2.40), donde la zona de peligro alto se extiende por toda la zona, ya que desembocan en zonas conformados por terrenos pantanosos.

Fotografía 2.40.-Unión de los Ríos Islamapa con el Huixtla. Obsérvese al fondo la unión de ambos ríos y la amplitud del Río Huixtla

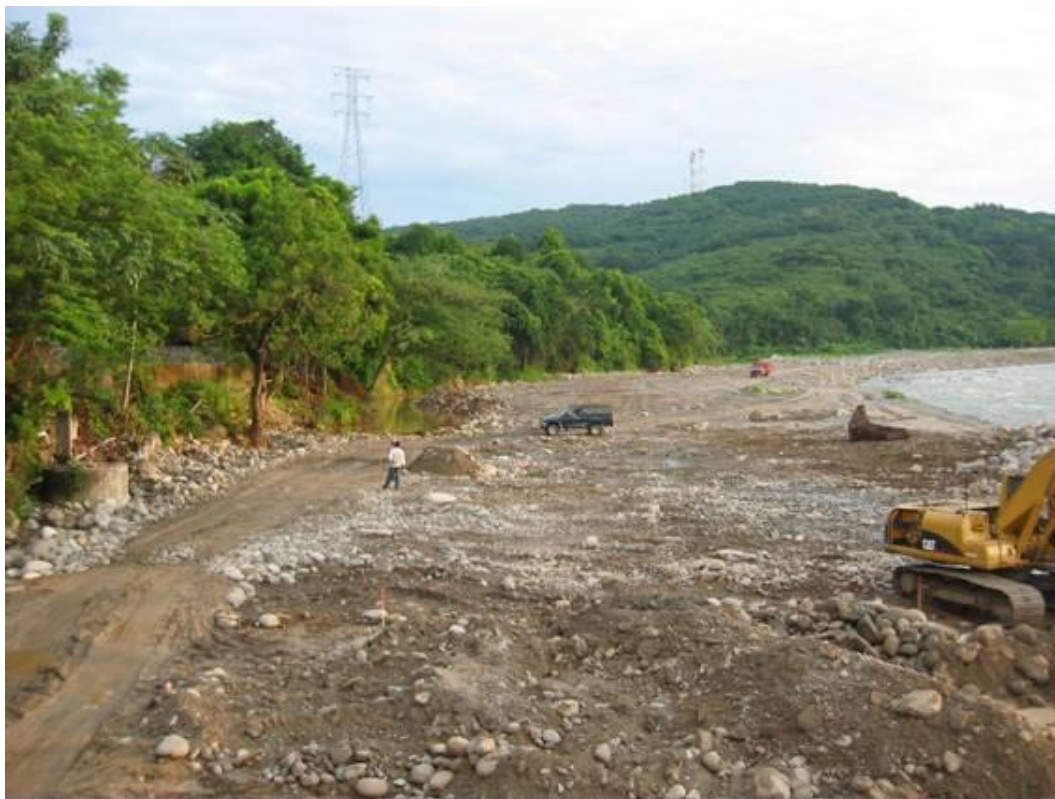
Fotografía 2.41.- Margen izquierda del Río Huehuetán, a la entrada de Pueblo Huehuetán. Obsérvese la magnitud de la ampliación, sobres esta margen existían viviendas.

En ciudad de Huehuetán, los barrios más afectados se encuentran sobre el cauce del Río Huehuetán, específicamente sobre la margen derecha (Fotografía 2.41), en respuesta a estos daños los habitantes de estos barrios concretamente de la Fracción La Guayabita fueron reubicados.

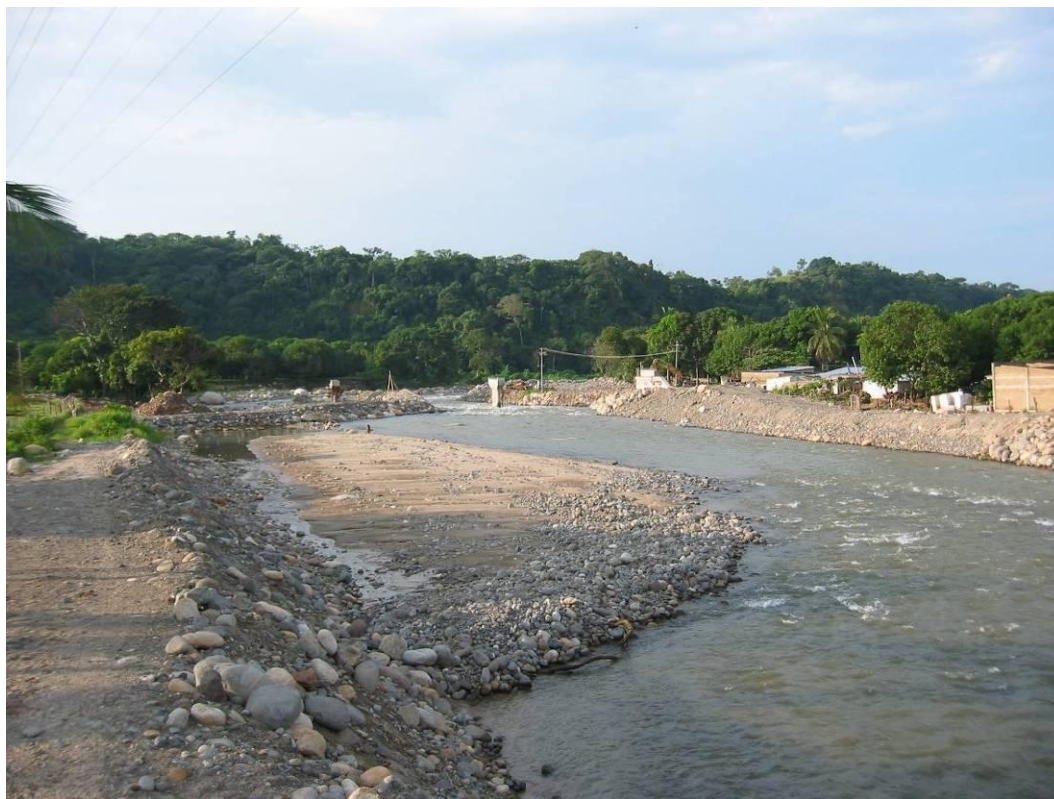
Fotografía 2.42.- Bordos de contención sobre las márgenes del Río Huehuetán en las inmediaciones de la cabecera municipal

En la parte media de la mancha urbana, el río se amplio hasta 50 m (Fotografía 2.42). La distancia con las viviendas mas cercanas es de 15 m, por lo que se encuentran ubicadas en la zona de peligro alto por inundación. Para atenuar futuros daños generados por las creciente, se observa durante la verificación de campo que actualmente se realizan obras de mitigación en los márgenes del cauce (bordos de contención) (Fotografías 2.43 y 2.44).

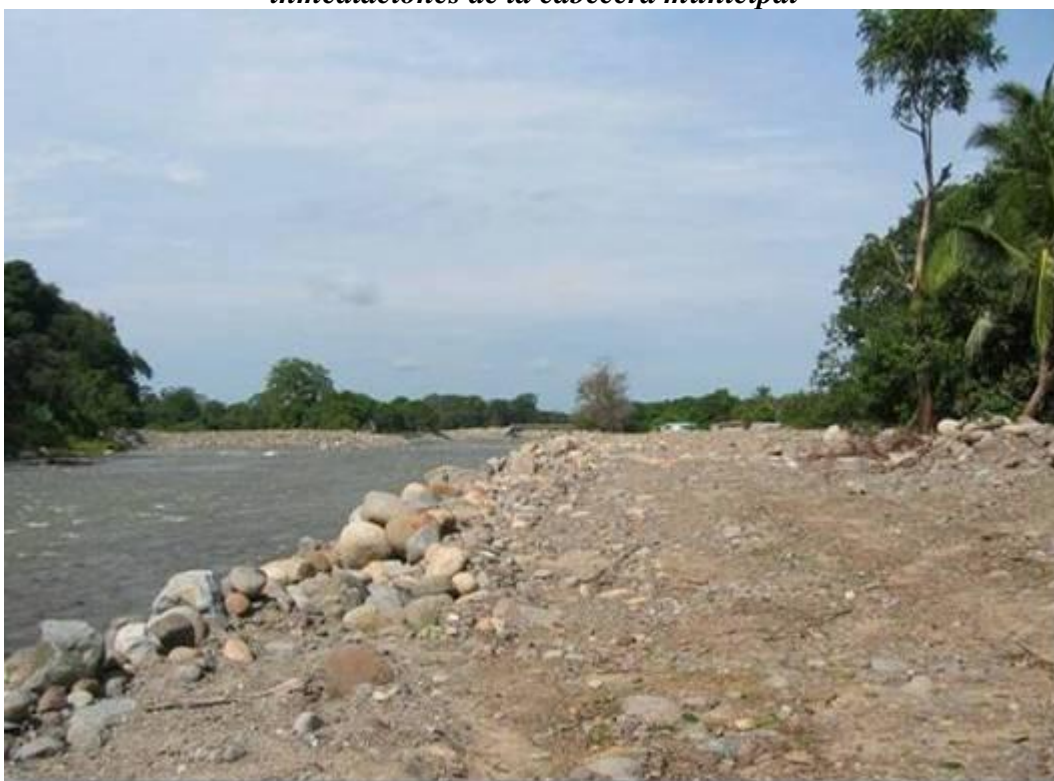
Fotografía 2.43.- Margen izquierda del Río Huehuetán, a la altura del final de la calle 3ª Oriente. Obsérvese los bordos de contención sobre los márgenes.

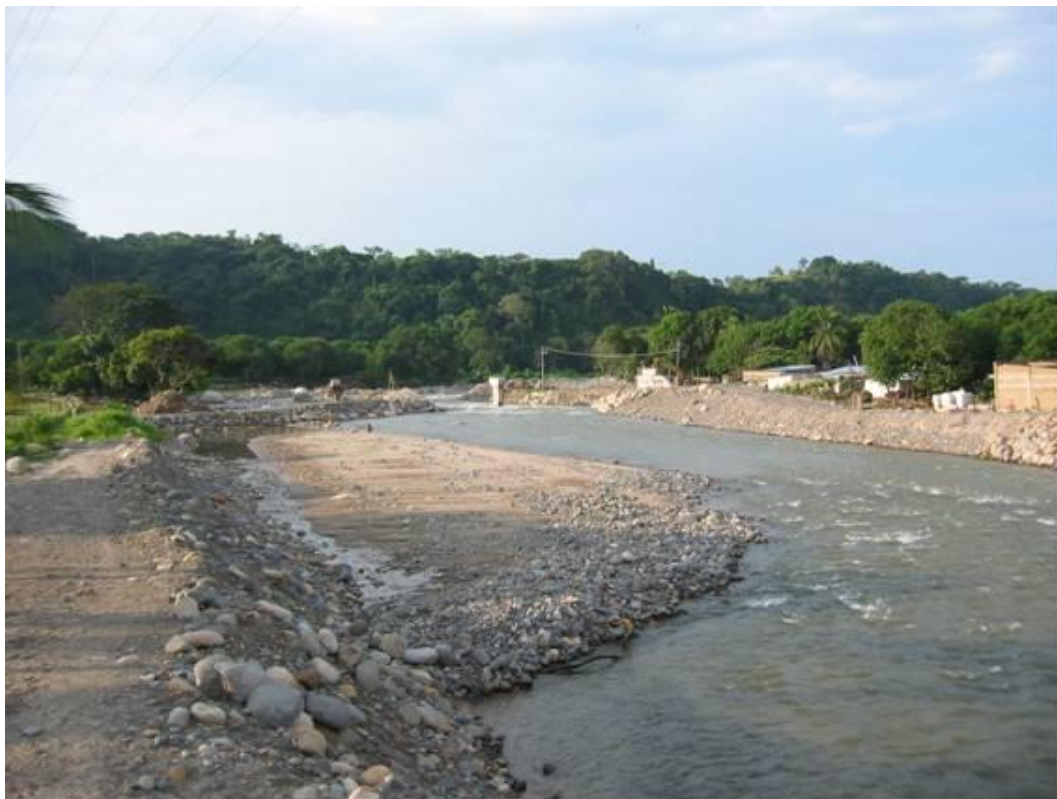
Fotografía 2.44.- Bordos de contención sobre las márgenes del Río Huehuetán en las inmediaciones de la cabecera municipal

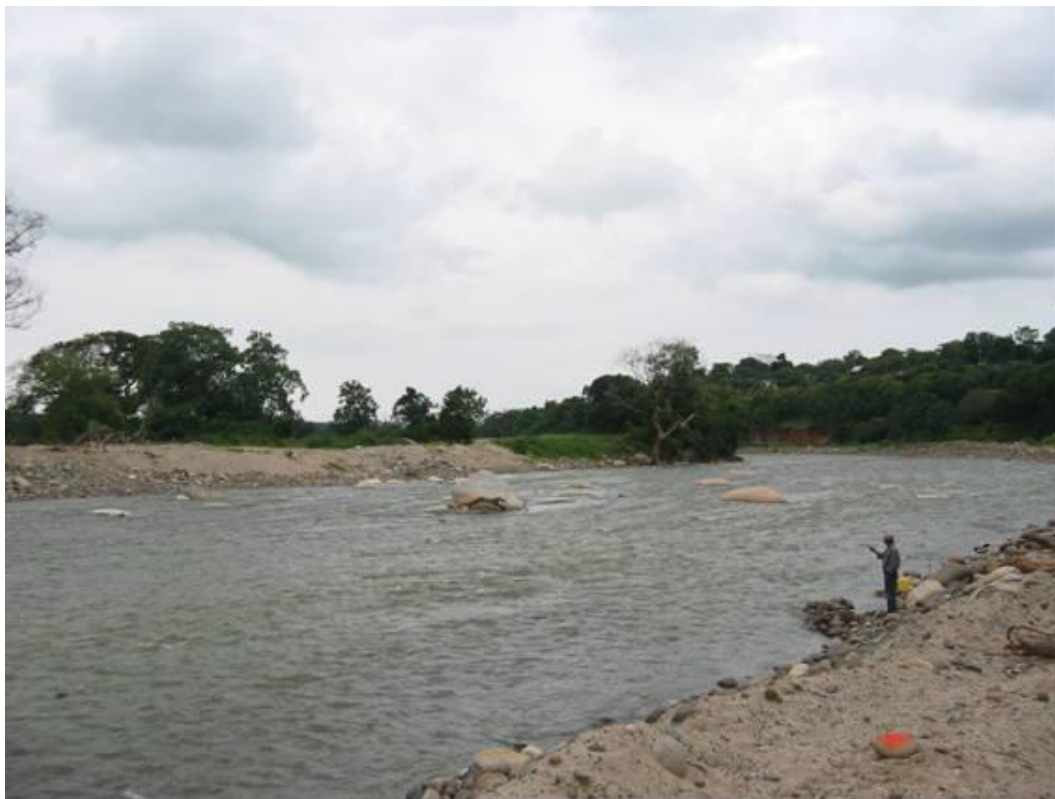
Ya al final de la mancha urbana la amplitud del Río es de 70 m (Fotografía 2.45), existen 4 viviendas expuestas a peligro alto por inundación, estas se ubican escasos 15 m del actual cauce del río, también se observa que los bordos son mas bajos y están constituidos por materiales mas ligeros, implicando mas facilidad de transporte, por lo que podrían ser erosionados con mayor facilidad, y afectar aún mas a las viviendas.

Fotografía 2.45.- Margen derecha del Río Huehuetán en las afueras de la cabecera municipal

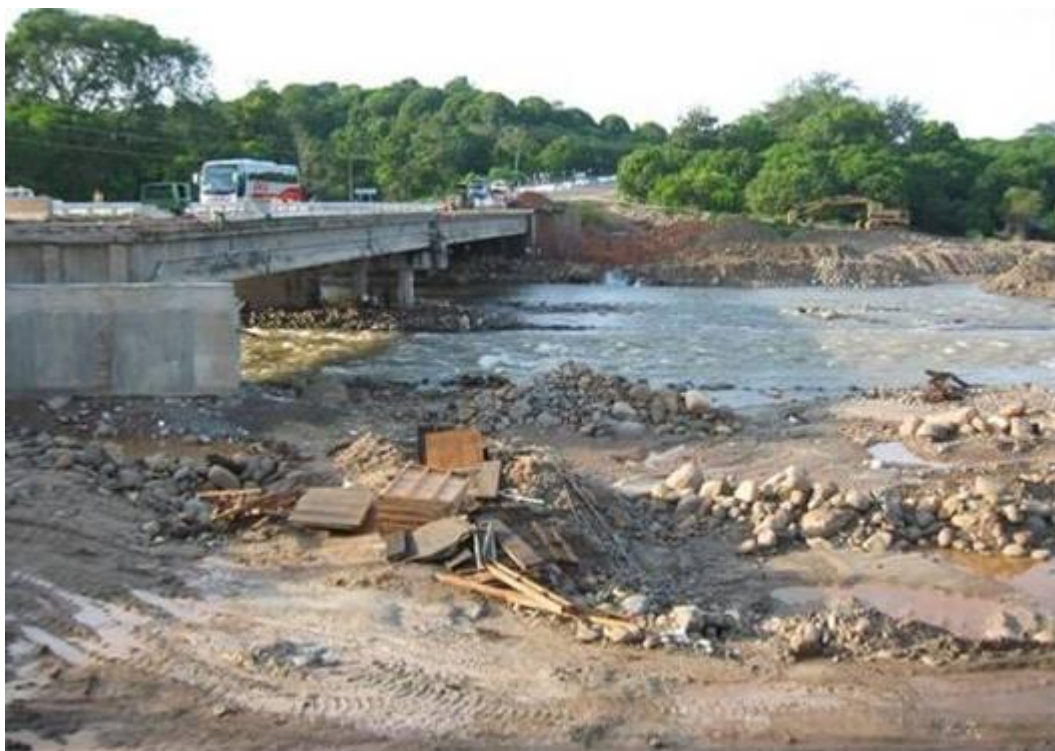
Fotografía 2.46.- Margen izquierda del Río Huehuetán sobre la carretera costera. Obsérvese la destrucción parcial del puente por el paso de la corriente.

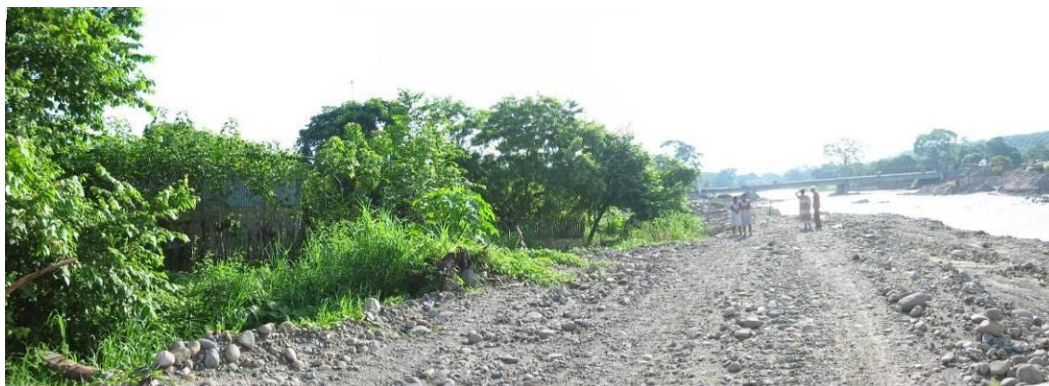
Fotografía 2.47.- Margen derecha del Río Huehuetán sobre la carretera costera. Aquí se localizaba el Barrio Tres Marías

En estación Huehuetán también causo importantes daños. Los barrios más afectados fueron Tres Marías, Esquipulas y Santa Fe, con el punto de verificación INHU017 (fotografía 2.47), se sitúa lo que era el Barrio Tres Marías, conformado por 13 viviendas, de las cuales 8 fueron totalmente destruidas, antes del huracán las viviendas estaban a menos de 30 m del antiguo cauce, con el Stan, el margen derecho se amplio mas de 90 m, es importante señalar que las actuales viviendas se localizan a menos de 20 m del espejo de agua.

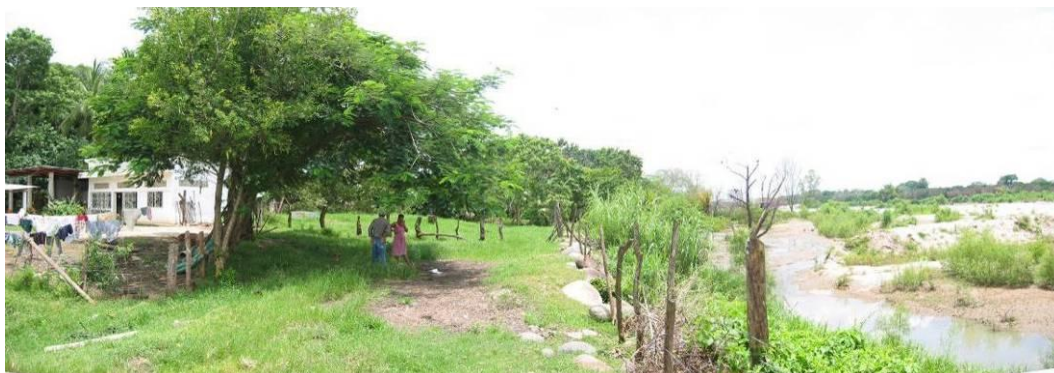
En las afueras de Estación Huehuetán (con punto de verificación INHU025) se sitúa el límite de la crecida del río, sobre esta zona existen 3 viviendas, 2 de block y una de madera, estas se localizan sobre la margen derecha, ninguna fue afectada debido a que hay un desnivel de 3 m de altura (Fotografía 2.48)

Fotografía 2.48.- Margen derecha del Río Huehuetán en las afueras de la cabecera. Obsérvese que la cerca delimita hasta donde llegó la crecida del Río

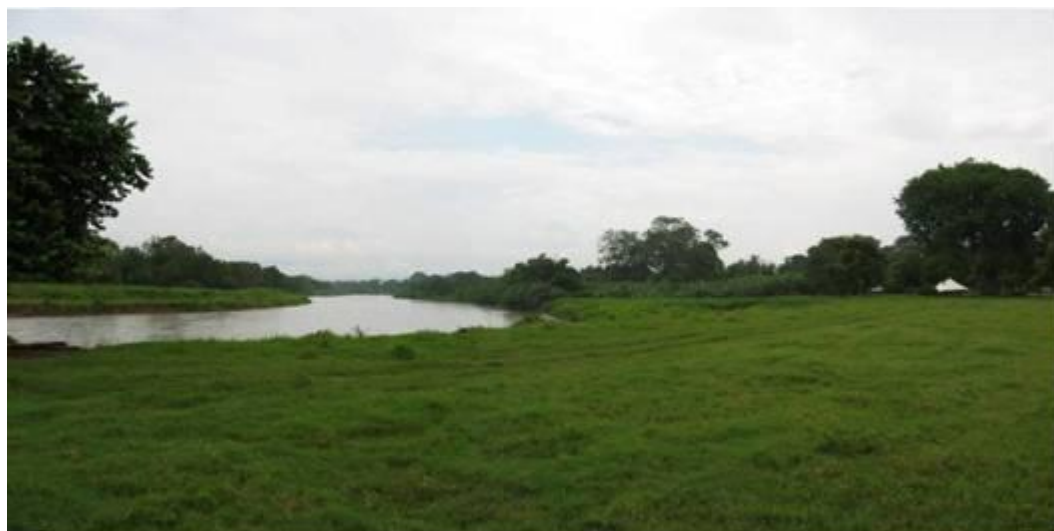
Durante el recorrido de campo con punto de verificación INHU0131, se identifica zona donde rompió el río durante el Stan (Fotografía 2.49), provocando que el excedente de agua llegara hasta los Cantones Plan de Ayala y El Guamuchal (puntos de verificación INHU128 y INHU127 respectivamente), esta inundación se debió en gran medida a las características topográficas del área, ya que es una planicie casi plana, muy susceptible de inundarse.

Fotografía 2.49.- Margen izquierda del Río Huehuetán a la altura del poblado San José El Amate. Obsérvese la amplitud de la planicie de inundación.

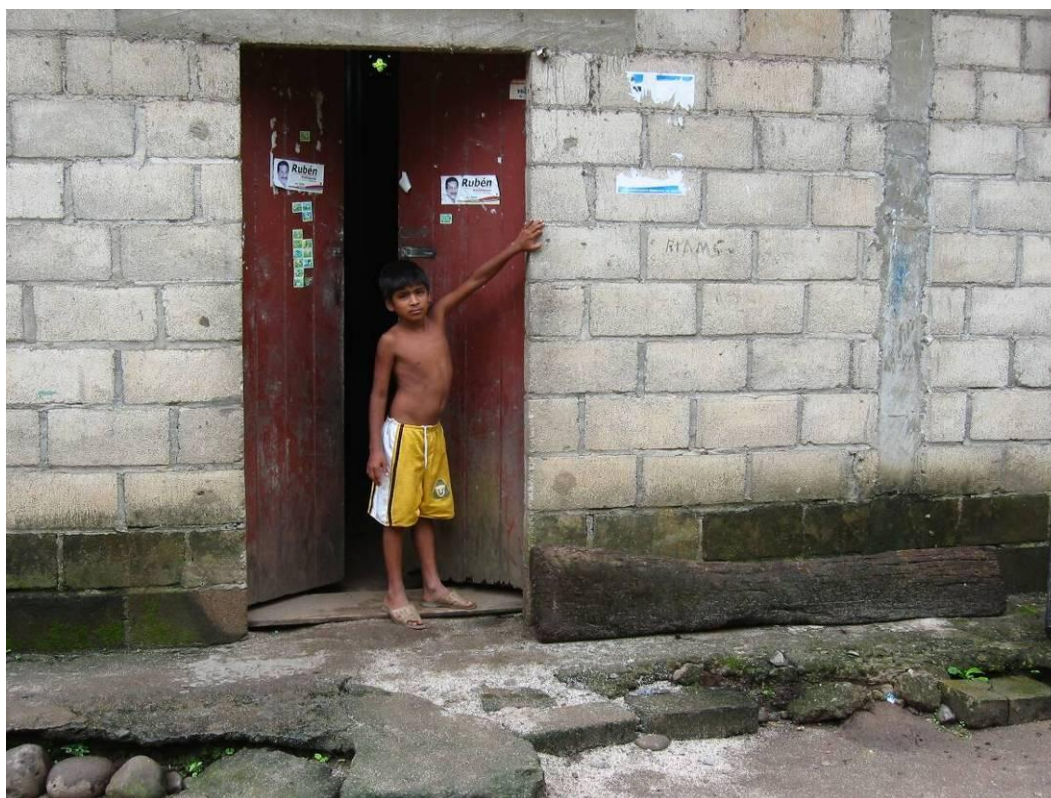
En el poblado San José El Amate el nivel de agua llegó hasta el metro de altura y la capa de material fino tuvo un espesor de hasta 50 cm, dicho nivel se

mantuvo por 8 días orillando a evacuar a toda la población de la zona circundante (Fotografía 2.50).

Fotografía 2.50.- Poblado San José El Amate. Obsérvese hasta donde llegó el nivel de agua

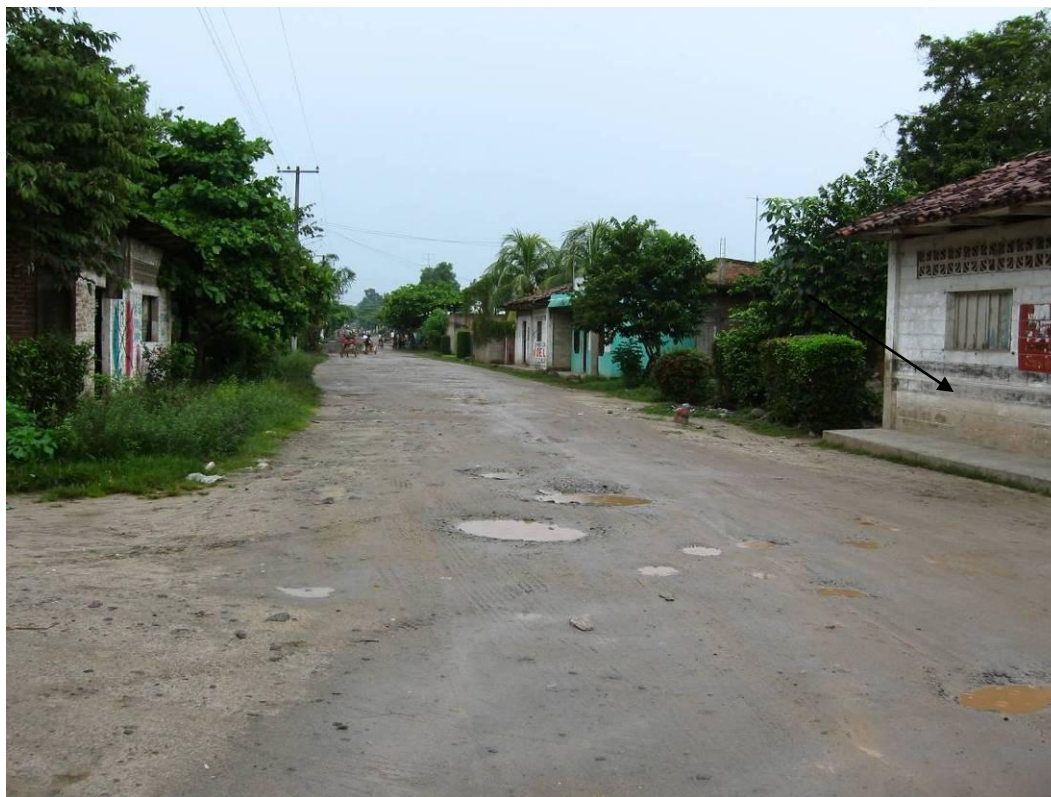
En la comunidad de Plan de Ayala, el nivel máximo de agua fue de 1.6 m y el mínimo de 25 cm, (Fotografía 2.51) este nivel fue alcanzado en cuestión de horas y tardo en disminuir 4 días aproximadamente 20 cm fue el espesor de la capa de material depositado. La actividad agrícola también se vio fuertemente afectada, ya que grandes extensiones de cultivo de plátano, maíz, ajonjolí entre otros fueron dañados.

Fotografía 2.51.- Poblado Plan de Ayala. Obsérvese hasta donde llegó el nivel de agua en la vivienda

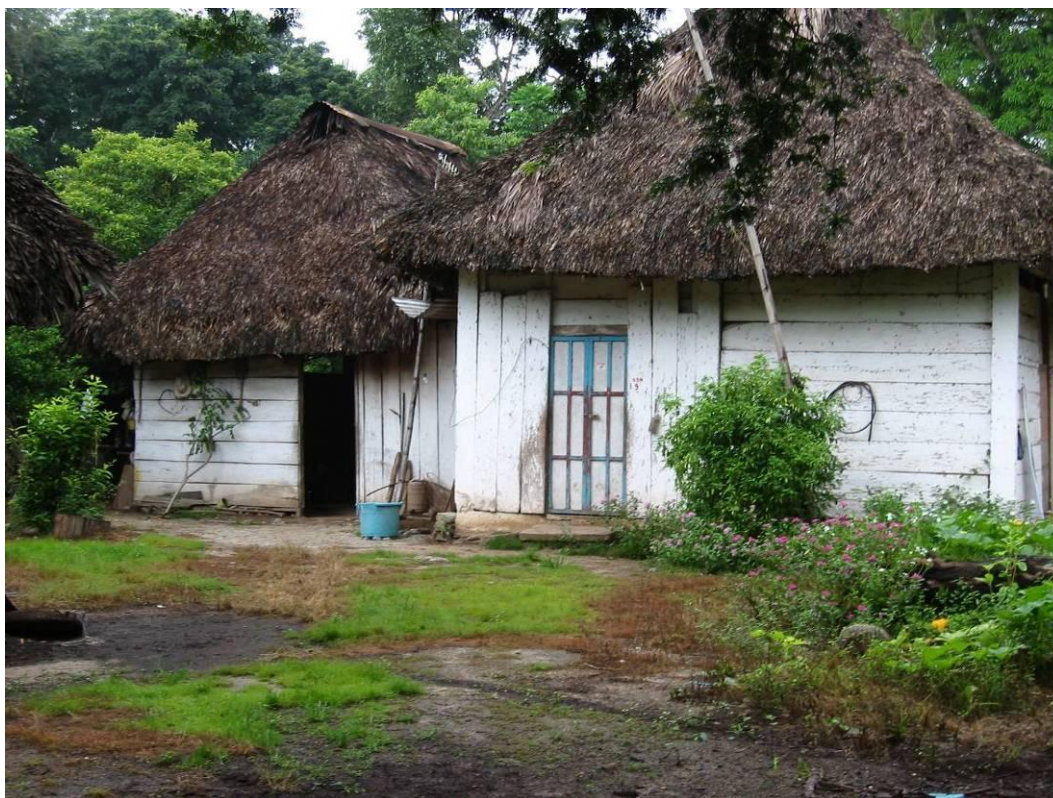
En el poblado El Guamuchal conformado por 15 viviendas, todas fueron afectadas por el excedente de agua derivada por el huracán Stan. El nivel máximo de agua fue de 1.5 m de altura y duro hasta 8 días, tardando 15 días en disminuir, la capa de lodo fue de 30 cm, las zonas de cultivo también fueron afectadas(Fotografía 2.52)

Fotografía 2.52.- Poblado Plan de Ayala. Obsérvese hasta donde llegó el nivel de agua en la vivienda
