**“PROYECTO DE ESTUDIOS DE PELIGROS
NATURALES EN MUNICIPIOS DE LA
PLANICIE COSTERA DEL ESTADO DE
CHIAPAS”**

**ATLAS DE PELIGROS DE LA CIUDAD Y MUNICIPIO DE
HUEHUETÁN, CHIAPAS**

SUBDIRECCIÓN DE GEOLOGÍA

PACHUCA, HGO., NOVIEMBRE 2006.

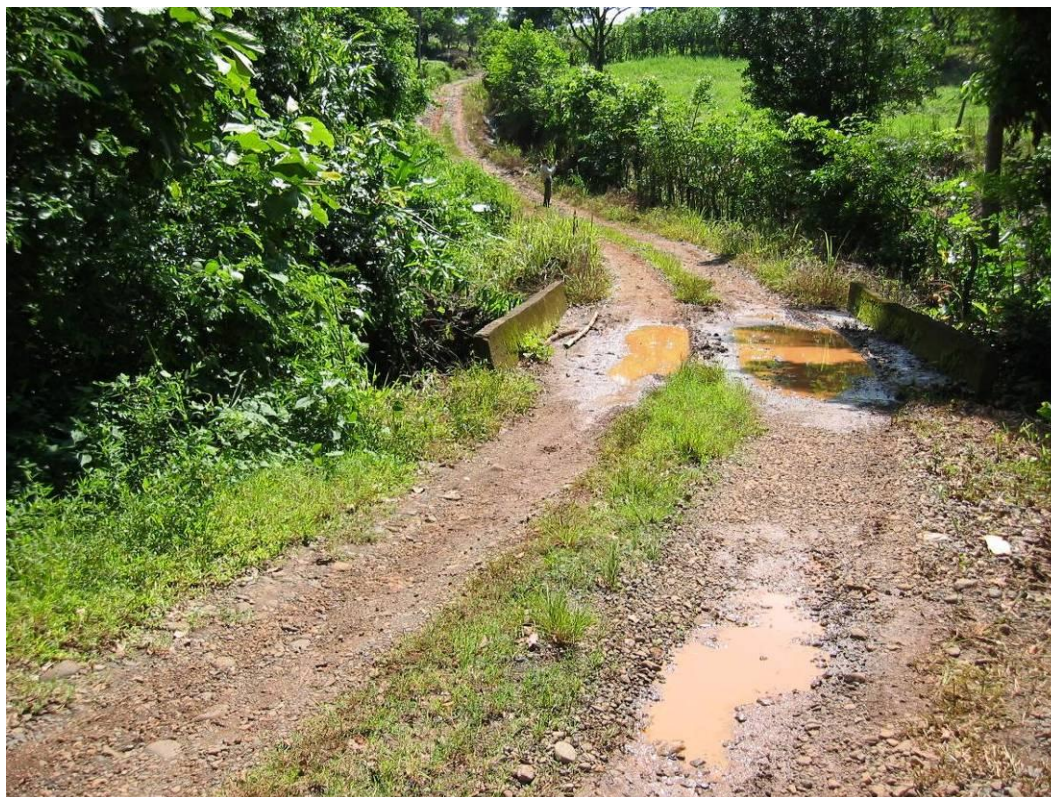
Otro de los ríos que vierte sus aguas en el municipio, es el Nexapa hidrológicamente de 5° orden. En el Cantón El Otoño existen dos arroyos tributarios de dicho río que tienen como amplitud de 5 a 7 m, los cuales solo afectaron las vías de comunicación (Fotografía 2.53) ya que las viviendas se encuentran sobre lomeríos, y a una distancia mayor de 100 m.

Fotografía 2.53.- Cantón El Otoño, por este camino pasa un arroyo tributario del Río Nexapa. Sobre los lomeríos se ubican las viviendas.

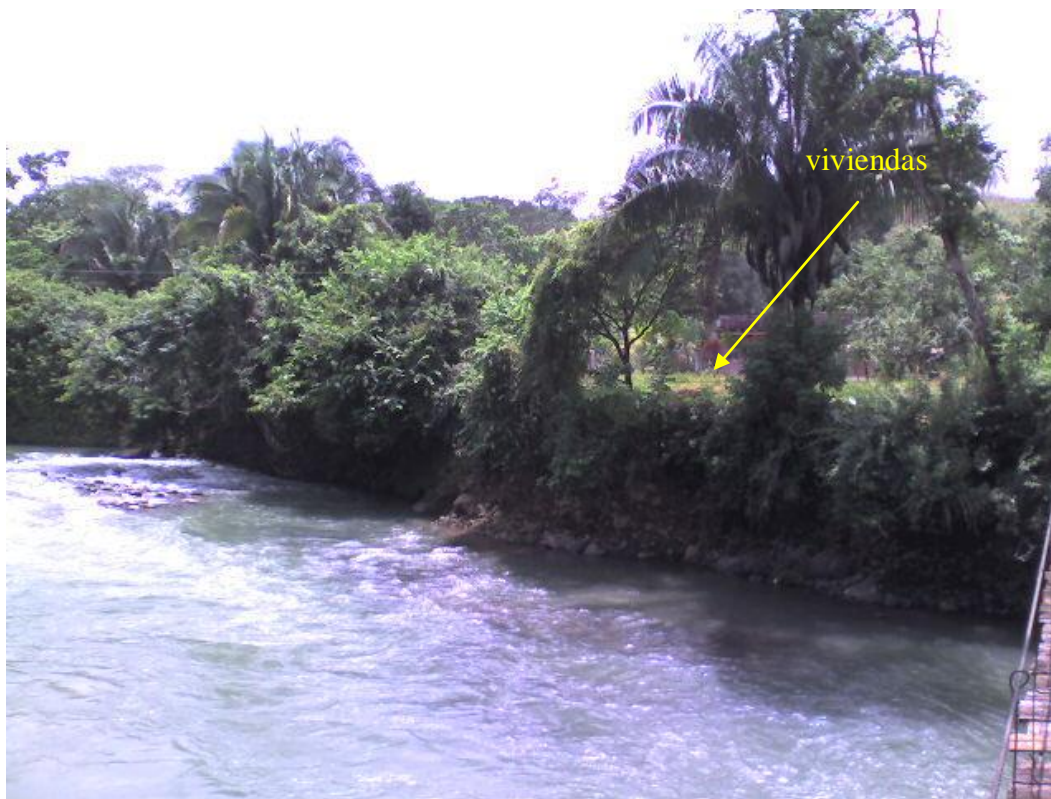
A la altura del Cantón El Carmen (con punto de verificación INHU091) el paso de la corriente afecto a una vivienda que se localizaba en las partes bajas de la margen izquierda, actualmente se ubican tres viviendas en la zona de peligro alto por inundación sobre la misma margen y a una altura de 3.5 m con respecto al espejo de agua, las paredes del cauce están en continua erosión de tipo fluvial por lo que el río se ampliara (Fotografía 2.54). Es importante mencionar que durante el huracán Stan, la amplitud alcanzada por este río fue de 30 m sobre la margen derecha.

Fotografía 2.54.- Río Nexapa a la altura del Cantón El Carmen. Nótese la ubicación de las viviendas.

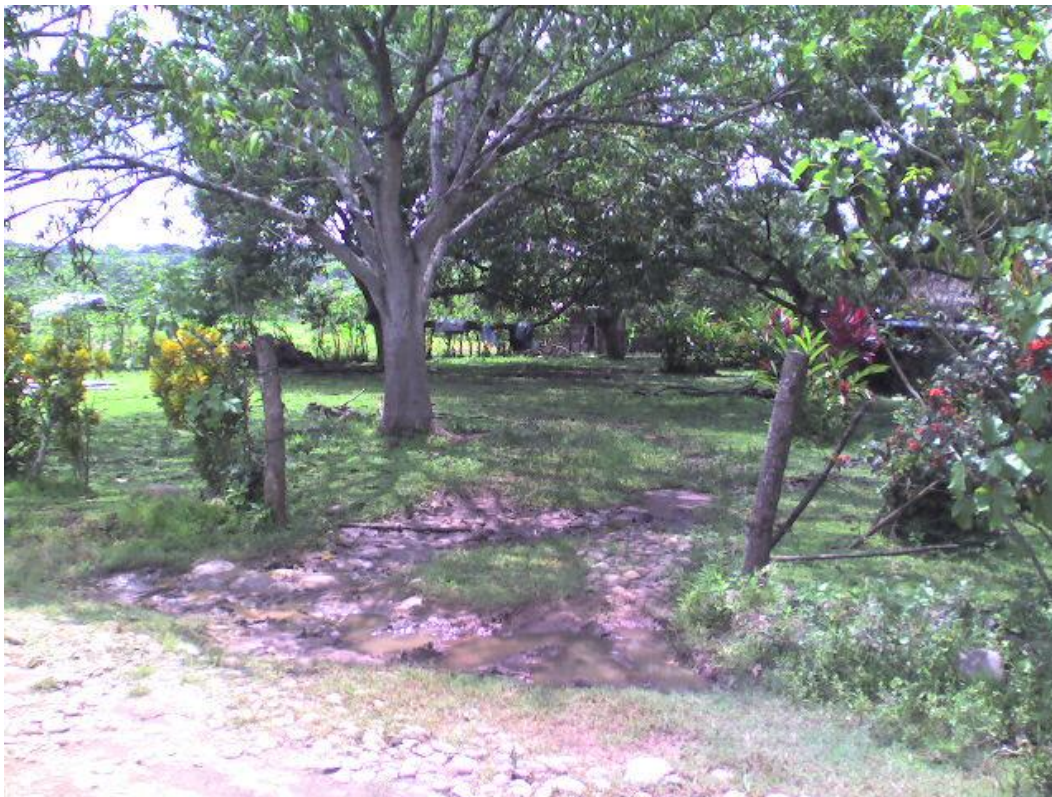
Fotografía 2.55.- Cantón Nexapa hasta esta zona llego el límite del agua generada por el desbordamiento del Río.

En el Cantón Nexapa, el punto de verificación INHU092 (Fotografía 2.55) nos delimita la zona de peligro alto por inundación, a 300 m del actual cauce, tres viviendas fueron afectadas por el desbordamiento, sobre esta zona el nivel de agua llegó hasta los 25 cm de altura, esta afectación también incluye daños a algunas parcelas que se encuentran en el área, cabe señalar que en esta misma zona confluyen varios arroyos de tipo intermitente que alimentan al Nexapa (Fotografía 2.56) de dimensiones de hasta 6 m, y bordes de hasta 2.5 m de altura. (Fotografía 2.57) por lo que incrementa su vulnerabilidad a inundarse.

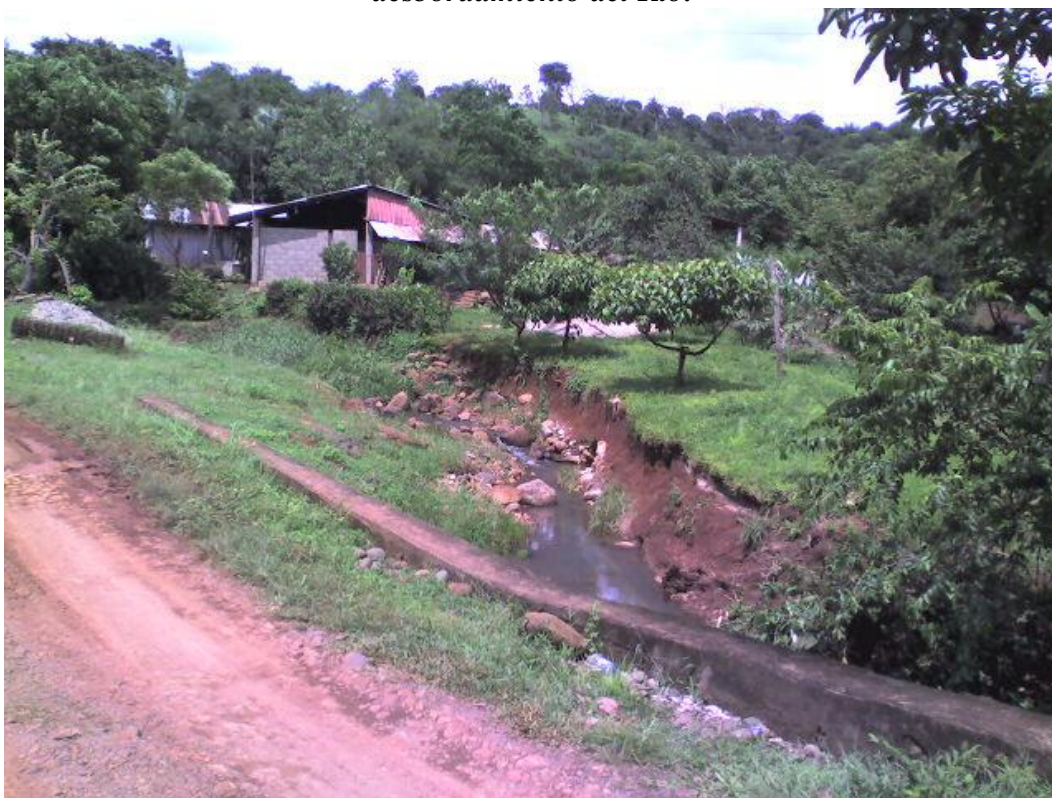
Fotografía 2.56.- Cantón Nexapa, arroyo tributario del Río Nexapa. Obsérvese la ubicación de la vivienda.

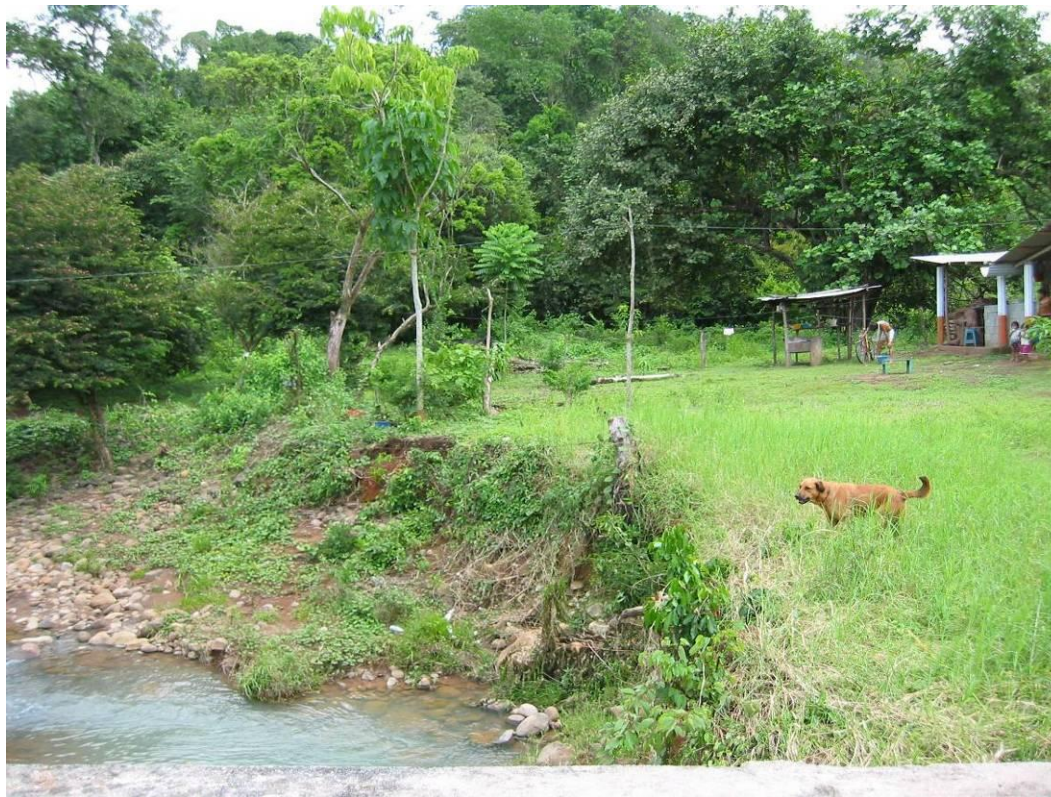
**Fotografía 2.57.- Cantón Nexapa. Vivienda expuesta a peligro alto por inundación.
Nótese las dimensiones del Arroyo.**

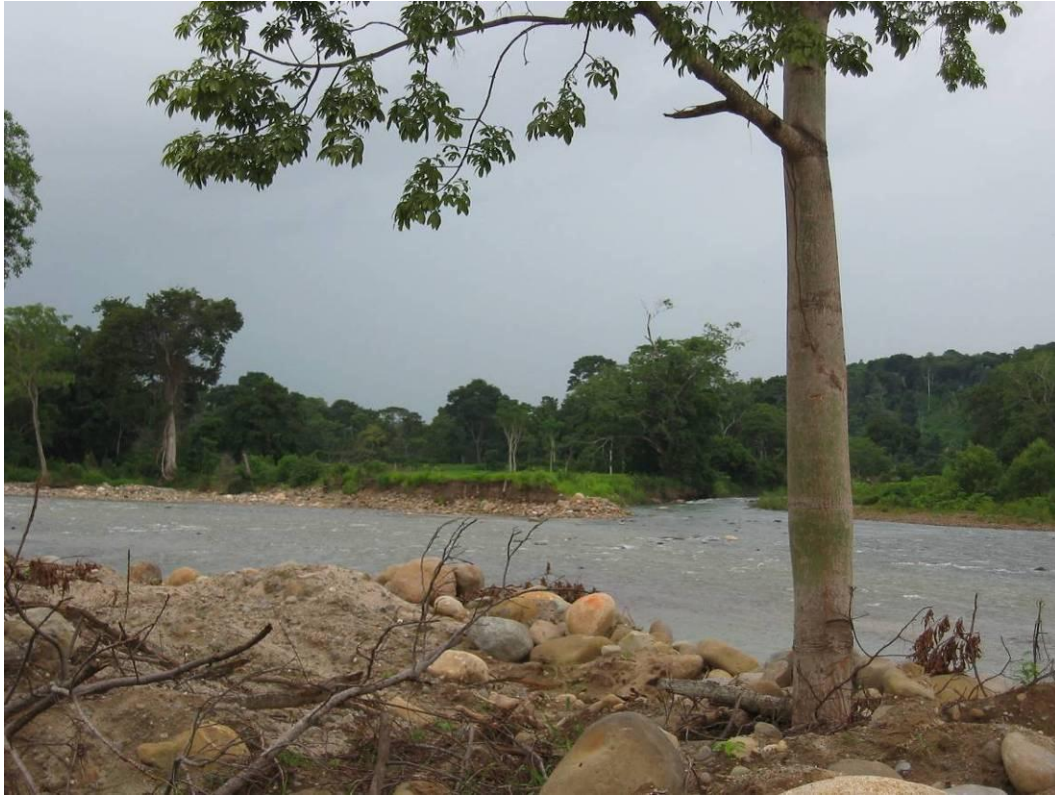
Finalmente el punto de verificación INHU015 nos ubica en la zona donde se unen el Río Nexapa con el Huehuetán (Fotografía 2.58), esta zona esta aproximadamente 160 m de la carretera costera. Sobre la margen izquierda se aprecia una vivienda que se localiza a escasos 10 m del espejo de agua, mientras que en la margen derecha a 150 m, se observan varias viviendas en donde el nivel del agua llego hasta 40 cm de altura, así mismo se observan varios maizales y cultivos de mango que posiblemente fueron afectados por las características topográficas que predominan en el área (semi-plana con algunas pendientes muy suaves) estas viviendas se encuentran ubicadas en terrenos en donde el desnivel tiene una altura de 3 m sobre el espejo de agua, la amplitud del cauce es de 60 m aproximadamente.

Fotografía 2.58.- Unión de los Ríos Nexapa con el Huehuetán. Obsérvese la gran amplitud del cauce producto de esta unión.

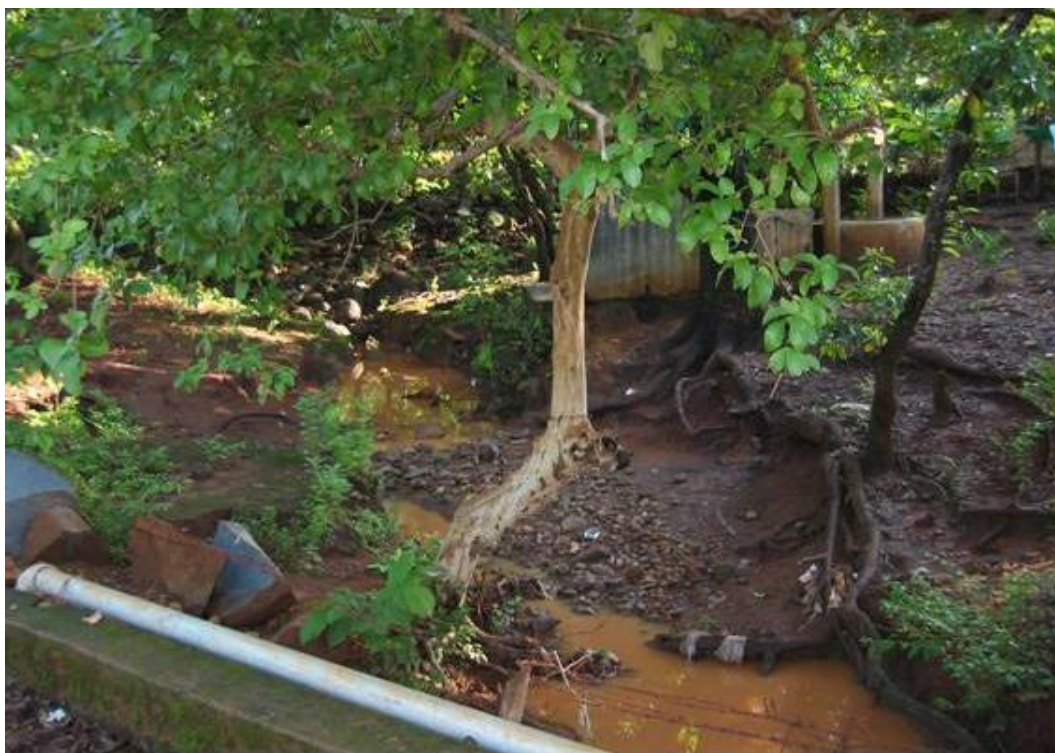
El primero de ellos se ubica dentro de la cabecera con el punto de verificación INHU054, en el Barrio Santo Domingo, en donde se observa que el arroyo tiene un ancho de 3 m y una altura de 1.25 m (Fotografía 2.59) y en donde las viviendas se asientan prácticamente sobre el arroyo por lo que en cada crecida se ven afectadas.

Fotografía 2.59.- Barrio Santo Domingo viviendas expuestas a peligro alto por inundación Obsérvese la ubicación de las viviendas con respecto al arroyo

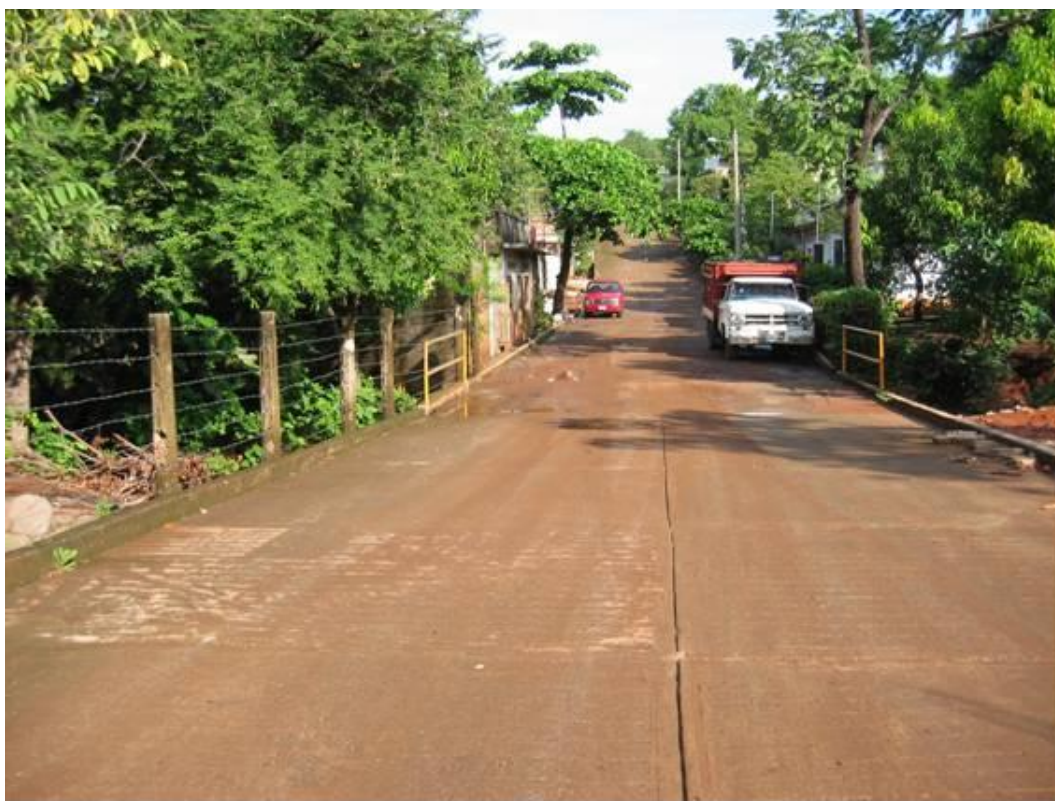
Fotografía 2.60.- Calle 9ª Poniente, las viviendas están expuestas a peligro alto por inundación. Obsérvese la pendiente de la calle de enfrente, que continuamente presenta escurrimientos afectando a esta zona

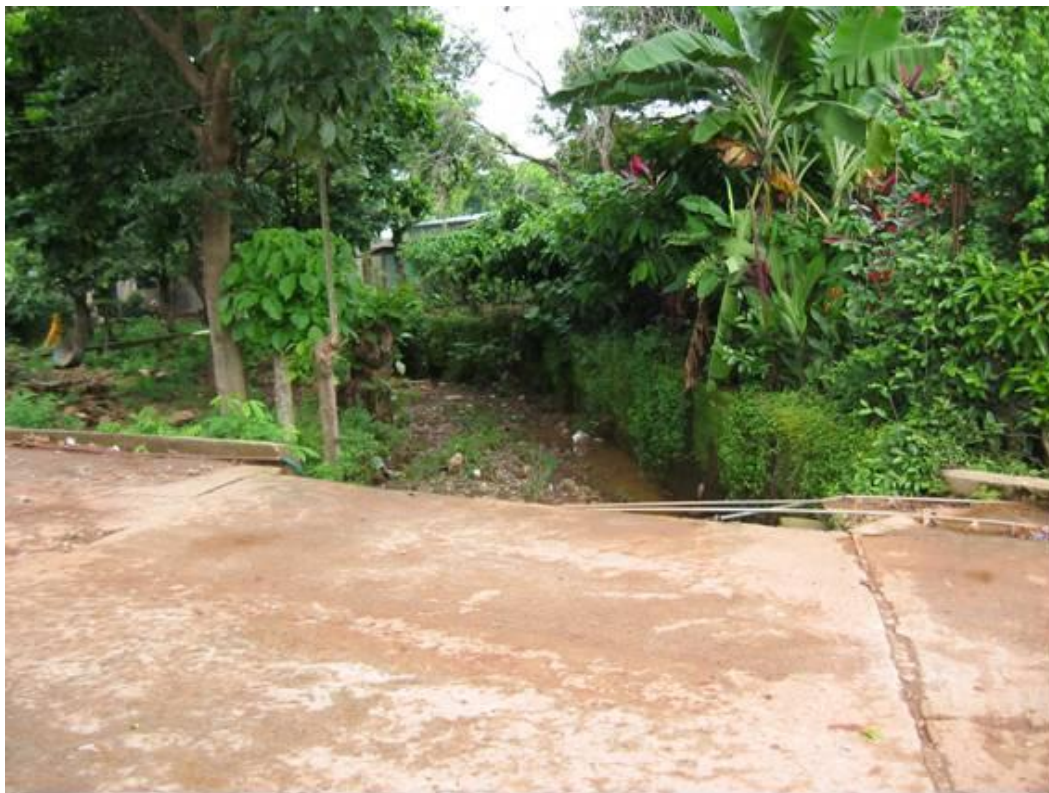
Sobre la calle 2ª Norte, este arroyo presenta una anchura de 3.5 m, y una altura de 1.25 m (Fotografía 2.61), la distancia de las viviendas mas cercanas a este cuerpo de agua es de menos de 2 m. al presentarse intensas precipitaciones afecta solo a los patios traseros.

Fotografía 2.61.-Calle 2ª Norte, las viviendas expuestas a peligro alto por inundación. Obsérvese la cercanía de las viviendas con el arroyo.

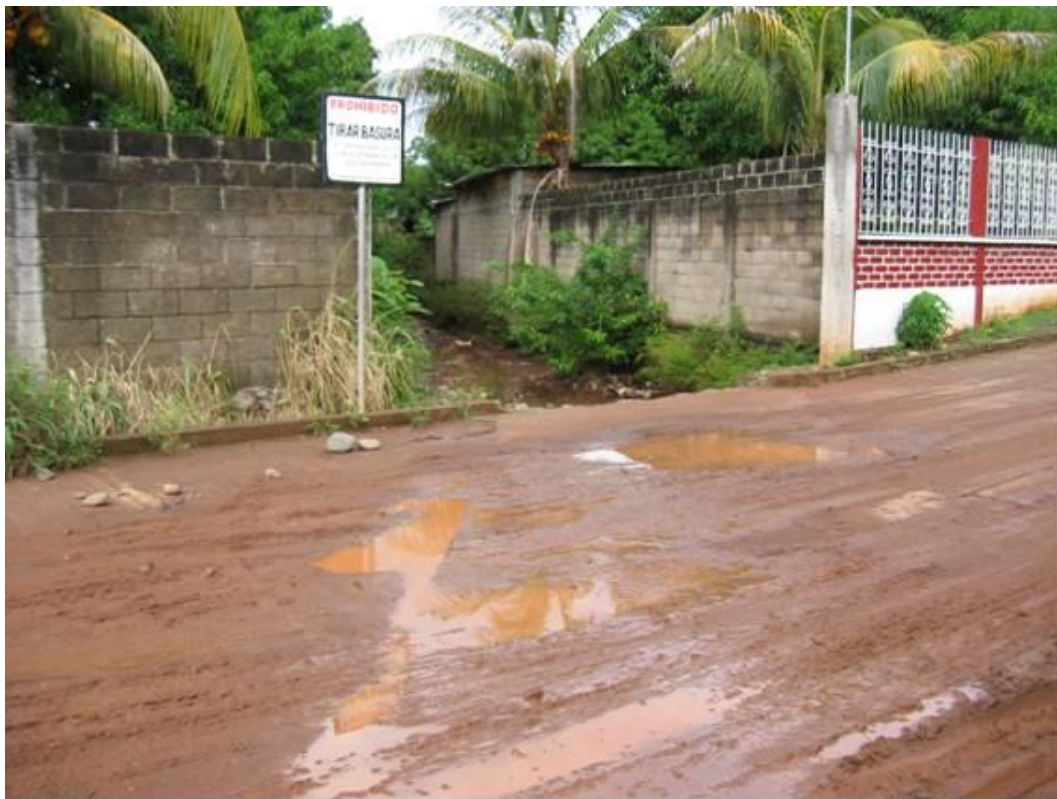
Este arroyo al llegar a la calle 3ª Poniente (con punto de verificación INHU058). Alcanza una anchura de 5 m. Durante el huracán Stan solo afecto a las viviendas circunvecinas específicamente en sus patios traseros (Fotografía 2.62), la altura actual de las viviendas con respecto al espejo de agua es de 1.70 m.

Fotografía 62.- Arroyo ubicado en la calle 3ª Poniente. Nótese la ubicación de los muros de las viviendas.

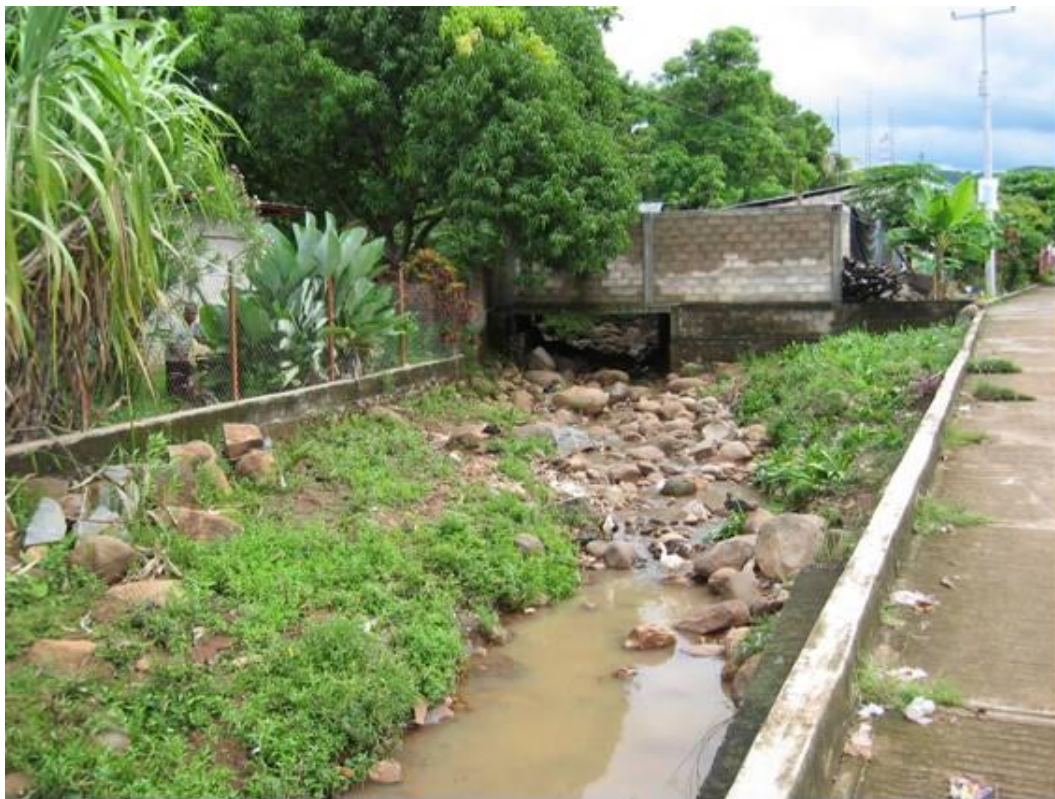
Fotografía 2.63.- Arroyo ubicado sobre la calle 2ª Poniente. Nótese la presencia de basura sobre el arroyo

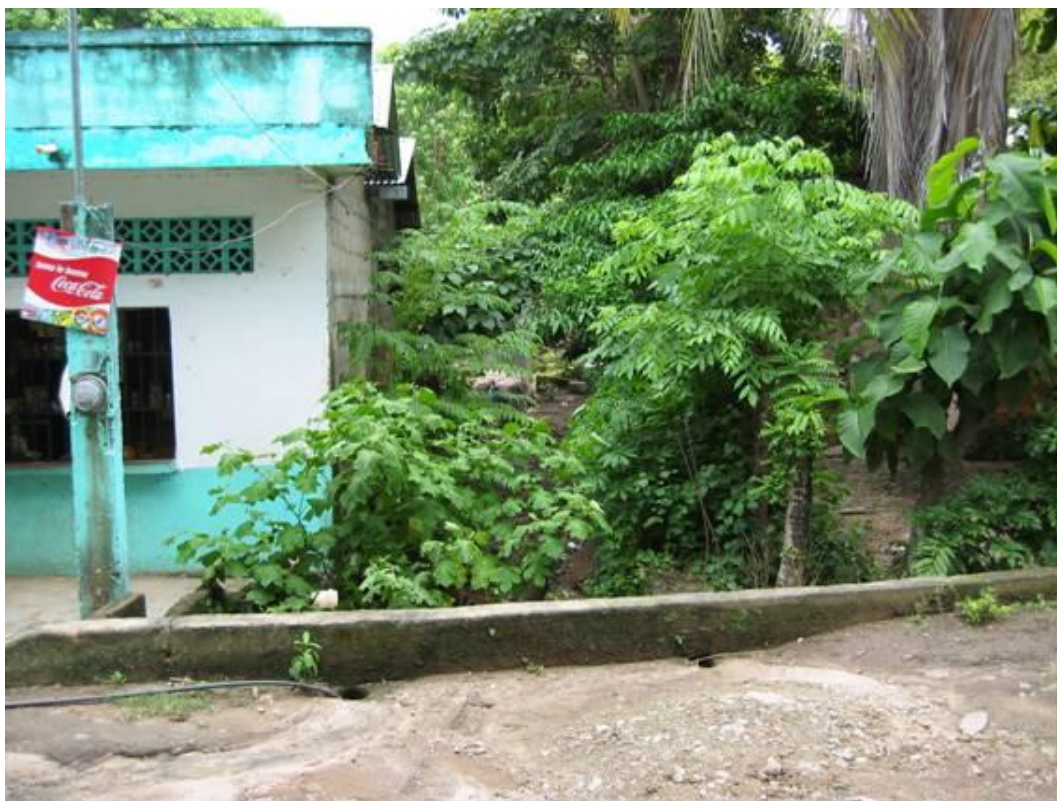
El otro arroyo que cruza la población se presenta de forma paralela al anteriormente descrito. Sobre la calle 5ª Oriente, este arroyo presenta dimensiones de 1.1 m de altura por 2.4 m de ancho (Fotografía 2.64), solo cuando las lluvias son intensas este se desborda, alcanzando un nivel máximo de 40 cm en las viviendas adyacentes, solo algunas viviendas se ven afectadas.

Fotografía 2.64.- Arroyo ubicado sobre la calle 5ª Oriente. Nótese la ubicación de la vivienda

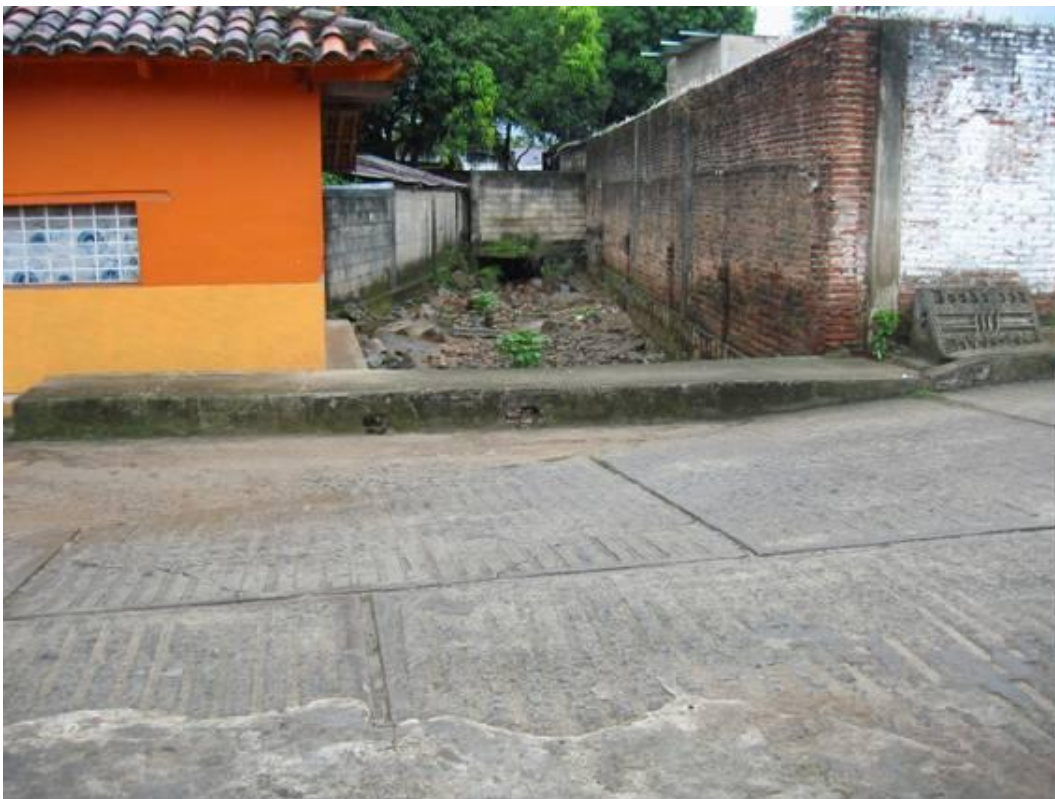
Fotografía 2.65.- Arroyo ubicado sobre la calle 1ª Oriente. Nótese los desechos sobre el arroyo

Con el punto de verificación INHU051, sobre la calle 1ª Av. Poniente, las dimensiones del arroyo son de 1.1 m de altura por 3.9 de ancho (foto 2.65), solo en muy intensas lluvias causa daños a las viviendas colindantes, incrementándose por la presencia de residuos sólidos urbanos sobre el arroyo, provocando con esto su desbordamiento.

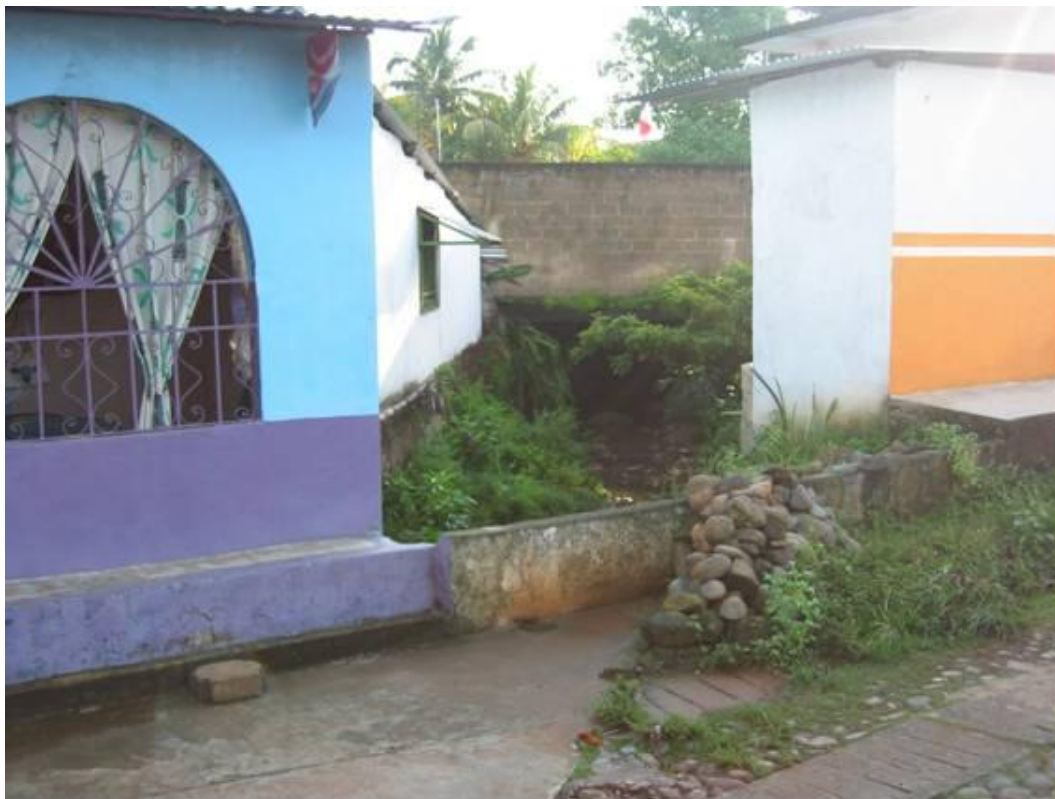
El arroyo al cruzar sobre la calle 2ª Poniente, entre la 6ª y 4ª Sur (Fotografía 2.66), muestra las mismas dimensiones que el punto anterior, presentando el mismo problema de los desechos sólidos urbanos sobre el arroyo, en esta zona se localizan 8 viviendas expuestas a inundarse por el desbordamiento de este arroyo.

Fotografía 2.66.- Arroyo ubicado sobre la calle 2ª Poniente. Nótese la ubicación de las viviendas

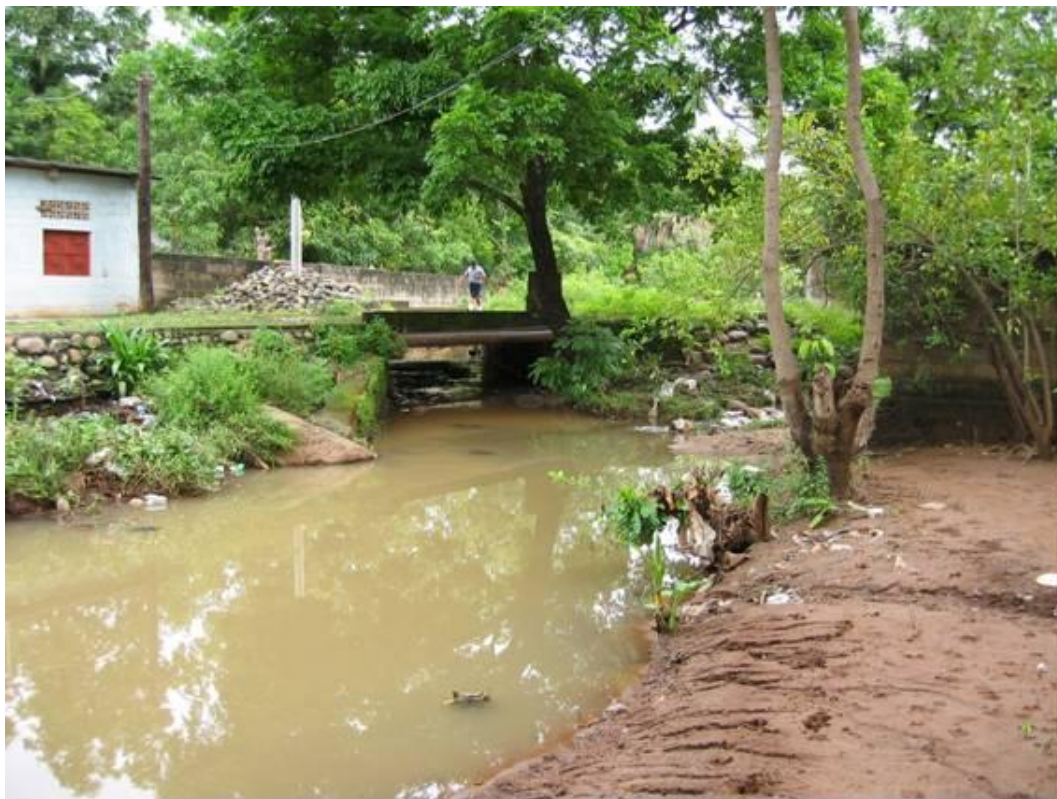
Con el punto de verificación INHU060, se ubica la zona donde convergen estos dos arroyos (Fotografía 2.67) concretamente sobre la calle 6ª Av. Sur, se observa que sobre la margen izquierda de este arroyo las viviendas se ubican a menos de 50 cm de altura sobre el espejo de agua y a menos de 5 m de distancia, por lo que se encuentran en peligro alto por inundación, mientras que sobre la margen derecha se encuentran a un desnivel de 1 m sobre el espejo de agua y a una distancia de 10 m, se aprecia mucha basura lo que a la postre implica asolvamiento y consecuentemente su desborde. Sobre las viviendas que se ubican en ambas márgenes se observan marcas de agua que alcanza los 40 cm de altura, las viviendas ubicadas sobre la margen izquierda se encuentran mas expuestas a inundación por las condiciones topográficas, ya que no tienen ninguna barrera que los proteja, metros mas adelante este arroyo se amplia hasta 15 m (Fotografía 2.68).

Fotografía 2.67.- Unión de los dos arroyos en la cabecera municipal. Obsérvese la diferencia de altura de las márgenes.

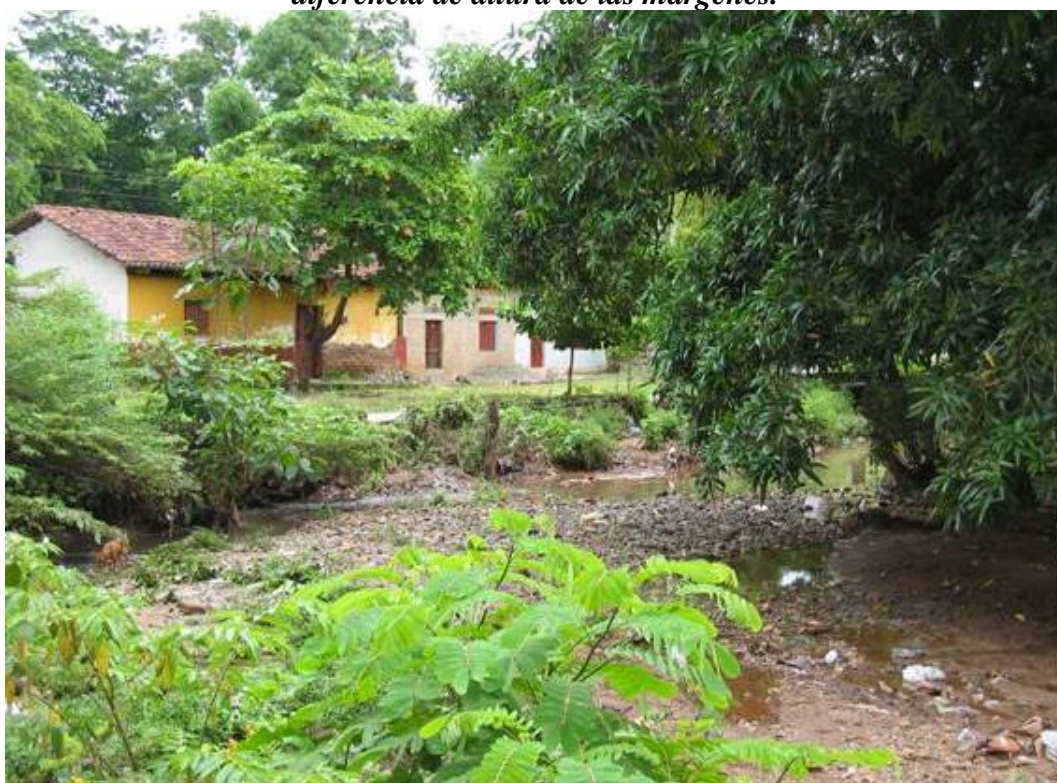
Fotografía 2.68.- Arroyo formado por la unión de los dos arroyos que pasan por la cabecera. Nótese la ampliación del arroyo y la ubicación de las viviendas.

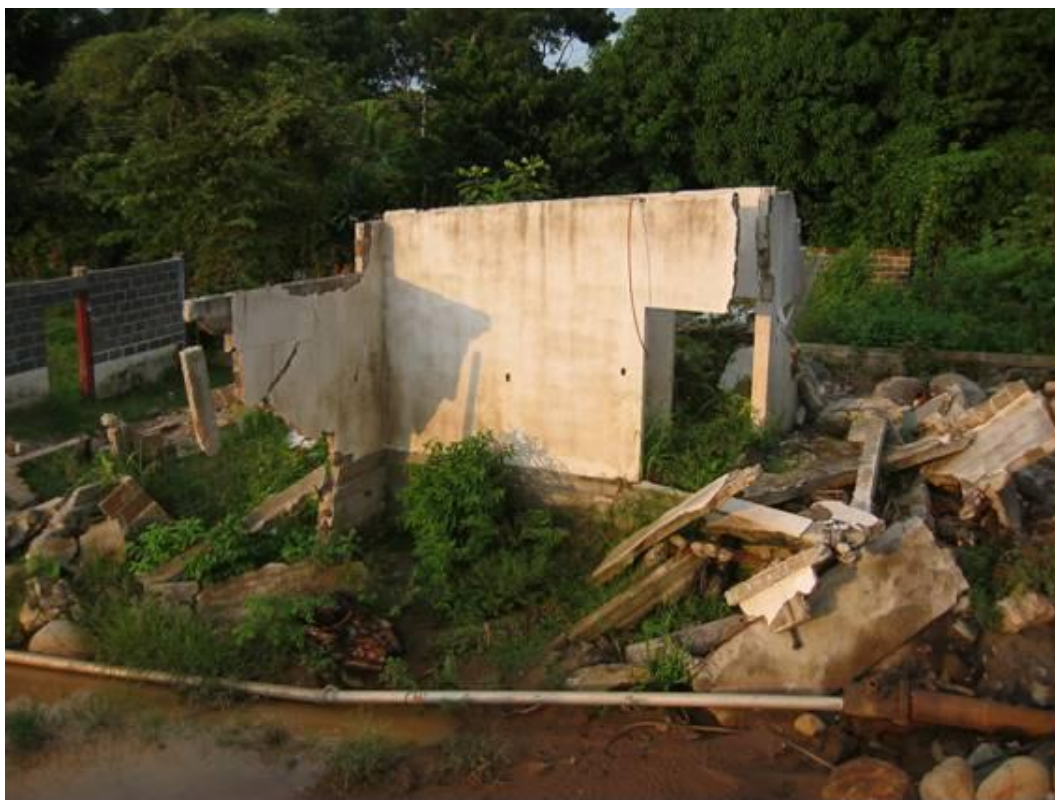
Fotografía 2.69.- Vivienda ubicada sobre la margen derecha destruida por el paso de la corriente. Nótese el grado de afectación

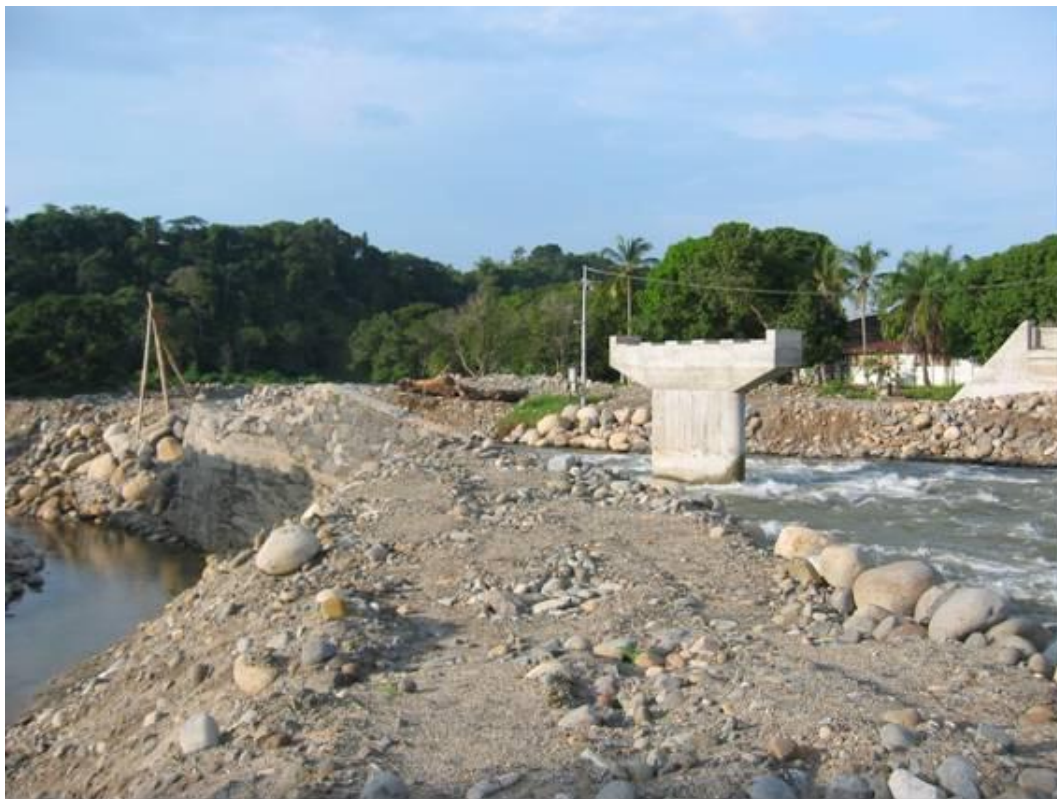
*Fotografía 2.70.- Destrucción de puente por el paso de la corriente del río Huehuetán.
Nótese el grado de afectación*

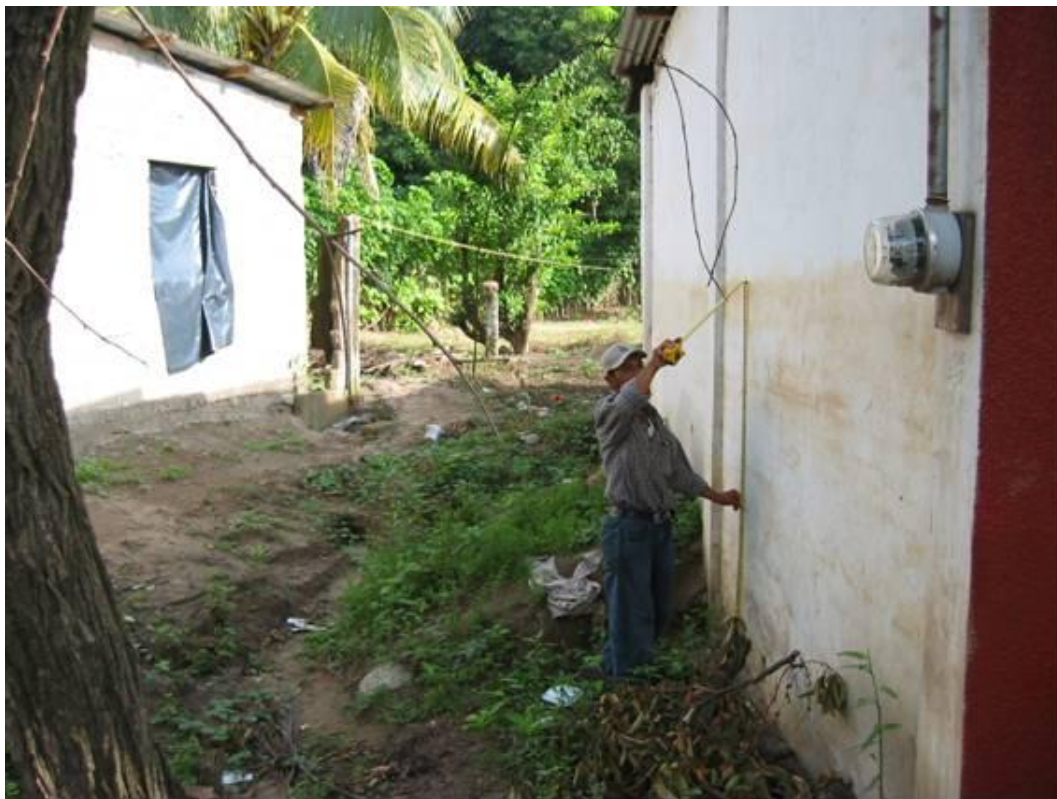
Fotografía 2.71.- Viviendas ubicadas sobre la calle 9ª Oriente. Nótese las marcas en la pared

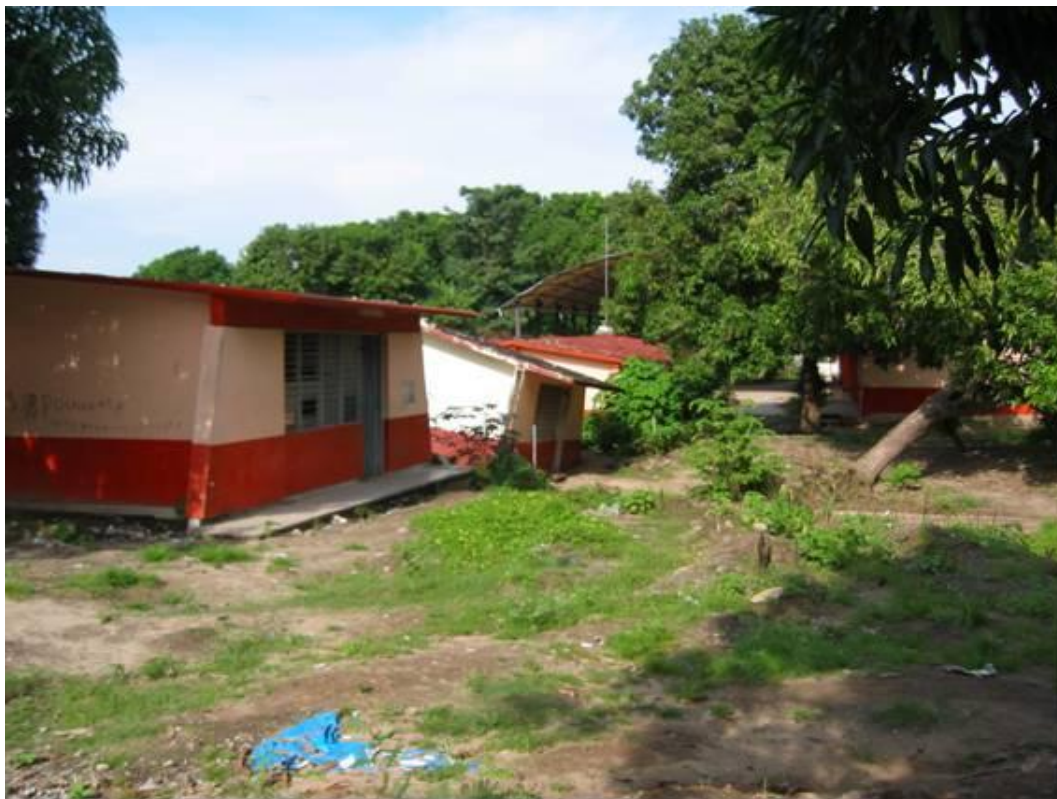
Fotografía 2.72.- Destrucción de la Escuela Primaria Miguel Hidalgo, ubicada sobre la margen derecha del río Huehuetán. Obsérvese el grado de afectación.

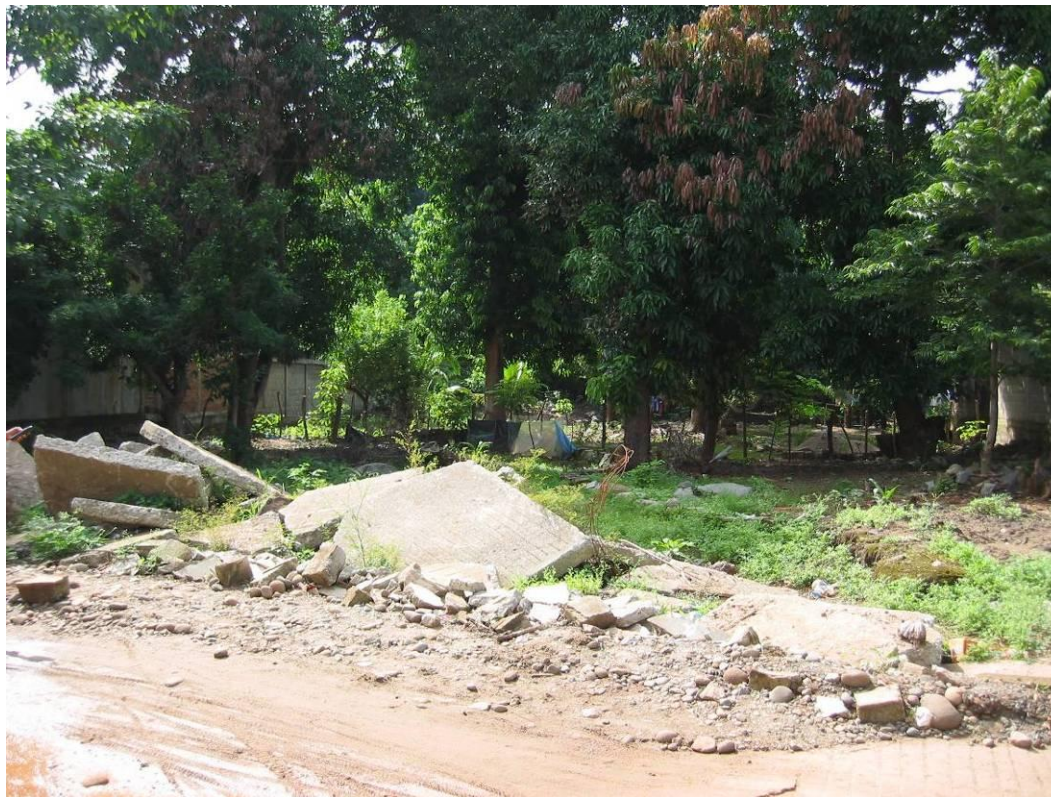
Con el punto de verificación INHU006 se indica el actual margen derecho del Río Huehuetán, se observan 3 construcciones las cuales solo una de ellas se encuentra habitada, están construidas de muros de block, las otras dos se encuentran semidestruídas (Fotografía 2.73), el actual cauce del río muestra una amplitud de menos de 50 m, estas vivienda se encuentran a menos de 10 m de distancia a este y con un desnivel de 3 m de altura, por comentarios de los habitantes de esta zona la altura del nivel de agua fue de 1.2 m.

Fotografía 2.73.- Destrucción de bardas sobre la 3ª Av. Norte por el paso de la corriente.

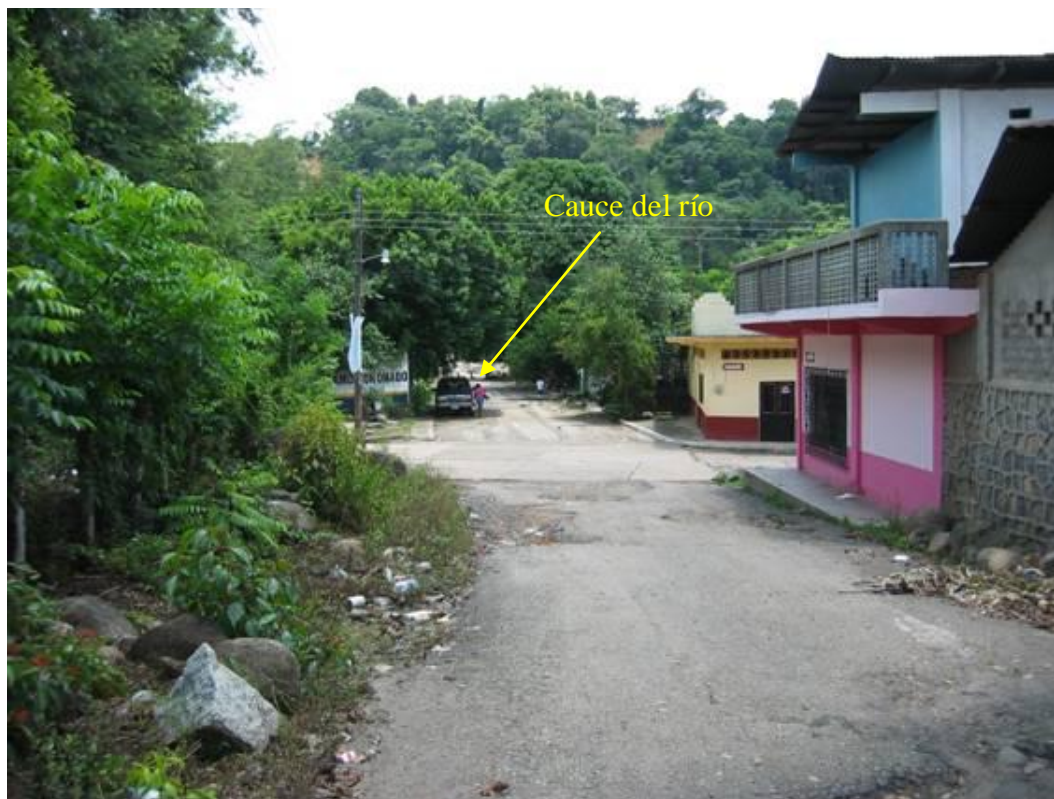
Sobre la calle 1ª Oriente, entre las calles 3ª Norte y un callejón sin nombre (con punto de verificación INHU048, Fotografía 2.74) el nivel de agua alcanzado durante la creciente fue de 70 cm, cabe señalar que esta calle tiene una pendiente de 5°, por lo que esta pendiente influyo a que la crecida no avanzara mas, ya que sirvió como barrera, esta zona estaba ubicada a 140 m de distancia del cauce del río antes del Stan.

Fotografía 2.74.- Calle 1ª Oriente hasta aquí llegó la creciente. Obsérvese la pendiente de la calle

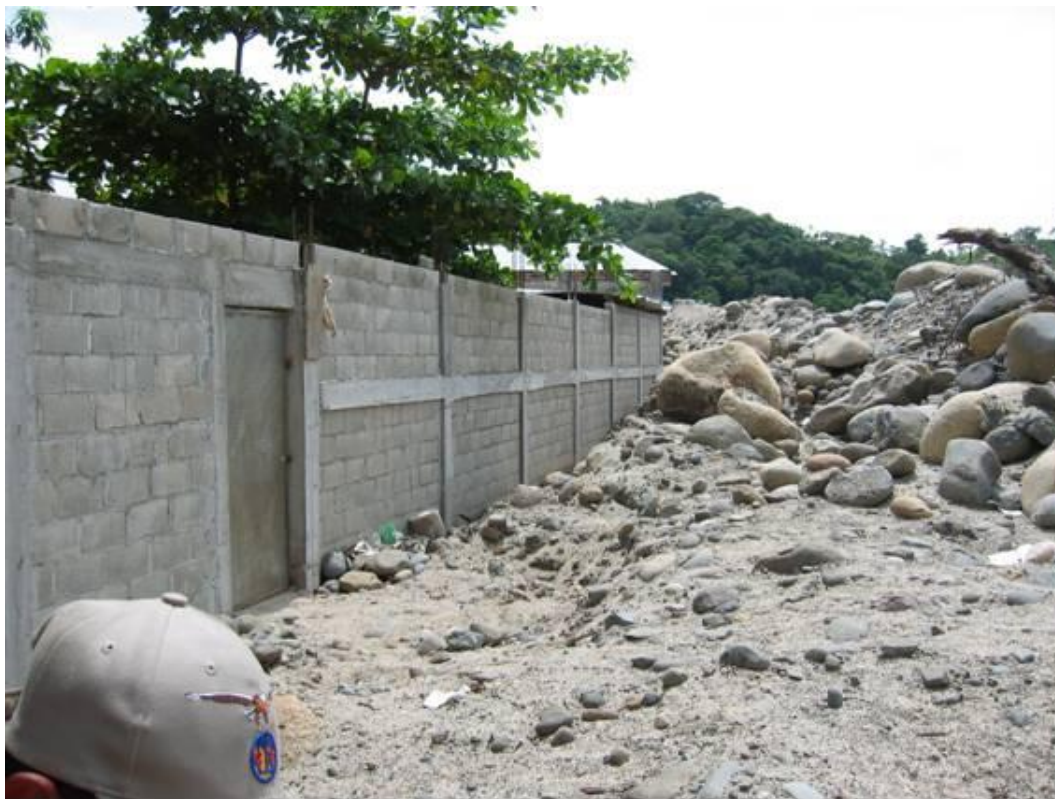
Sobre el margen derecho del río, en la calle 6ª Oriente, se observan 4 viviendas semidestruidas, ubicadas a escasos 20 m del actual cauce, así también se aprecia construcción de bordos de contención, estas viviendas se sitúan a un desnivel de 4 m sobre el espejo de agua, según comentarios de los habitantes de la zona, la altura del agua sobre esta calle fue de 2 m (Fotografía 2.75).

Fotografía 2.75.- Vivienda ubicada sobre la margen derecha del río. Obsérvese el tamaño de los bloques que se utilizan para la construcción de los bordos de contención.
