**“PROYECTO DE ESTUDIOS DE PELIGROS
NATURALES EN MUNICIPIOS DE LA
PLANICIE COSTERA DEL ESTADO DE
CHIAPAS”**

**ATLAS DE PELIGROS DE LA CIUDAD Y MUNICIPIO DE
HUEHUETÁN, CHIAPAS**

SUBDIRECCIÓN DE GEOLOGÍA

PACHUCA, HGO., NOVIEMBRE 2006.

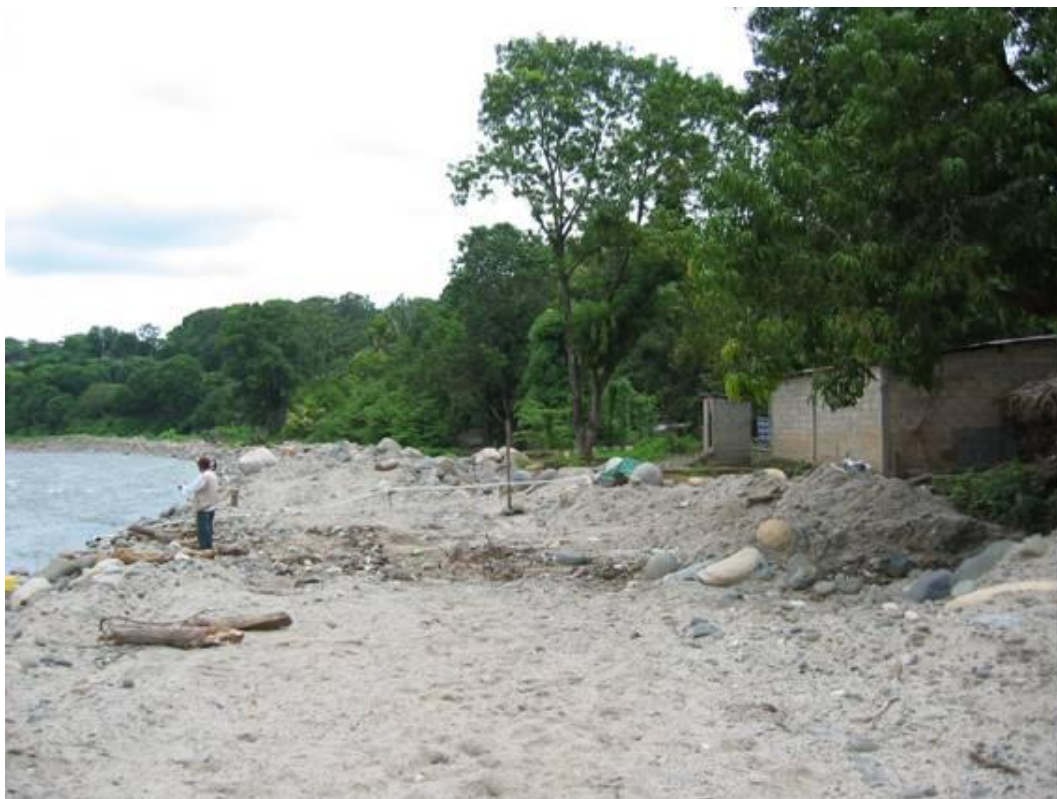
Con el punto de verificación (INHU013) se ubica el límite de la creciente sobre la margen derecha del Río Huehuetán, específicamente a un costado del camino que se dirige hacia Estación Huehuetán, donde se observan 4 viviendas en peligro alto por inundación, ya que se localizan a escasos 15 m del actual cauce del río (Fotografía 2.76), sobre esta misma zona se observa que los bordos están contruidos a una menor altura y están constituidos por materiales mas ligeros, lo que implica mas facilidad de transporte por lo que puede ser erosionado de una manera mas fácil, incrementándose de manera considerable la afectación a las viviendas adyacentes, la amplitud del cauce es de 70 m; el bordo tiene una altura de 3 m con respecto a las casas; la profundidad promedio del espejo de agua es de 1 m. Hacia la margen izquierda no se observan viviendas; en esta misma zona se observa transporte de basura y animales muertos que continuamente son arrastrados hacia esta área por las corrientes generadas durante las presentes precipitaciones, representando un grave problema sanitario para los personas que habitan la zona. La creciente provocada por el huracán Stan, arrastro 6 viviendas y un taller, las viviendas que quedaron en pie alcanzaron un nivel de agua de 1 m de altura, actualmente se localizan 5 viviendas en esta parte, y son habitadas

por damnificados. También existe un arroyo de aguas negras que con las lluvias arrastra toda la basura hasta este punto, agravando aun mas la situación tan precaria que se encuentran las viviendas, por lo que es urgente la reubicación de la gente que se encuentra en esta zona.

Fotografía 2.76.- Viviendas ubicada sobre la margen derecha del río. Obsérvese la distancia con el cauce.

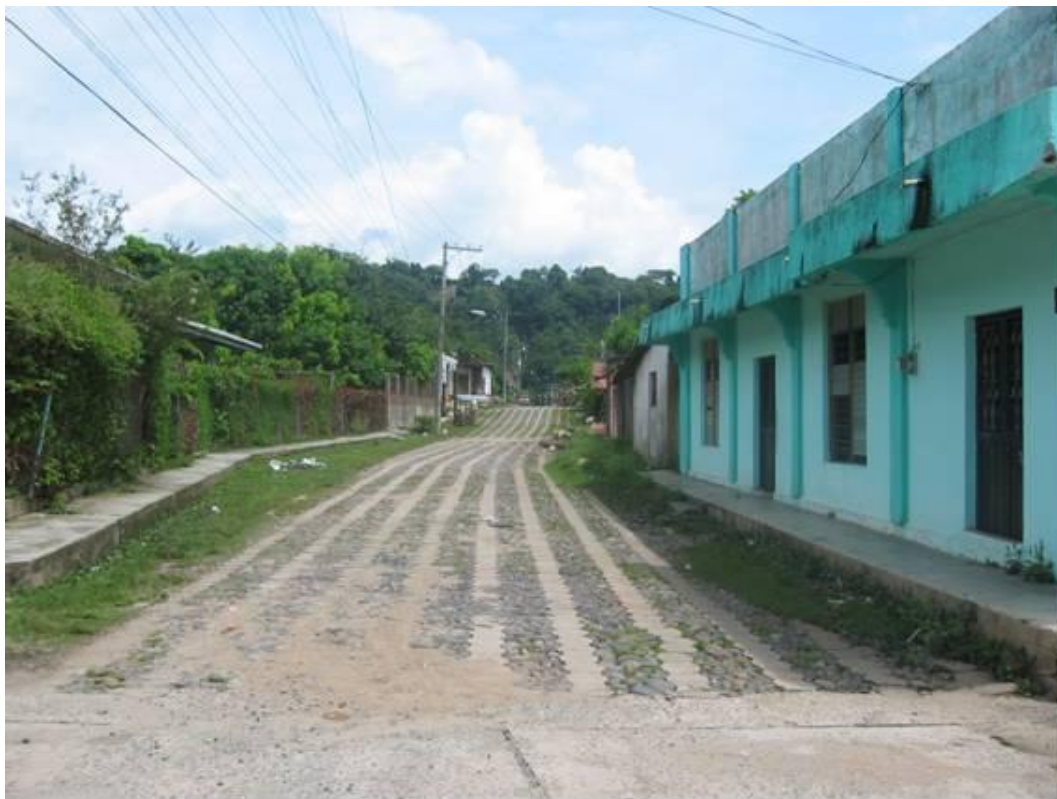
La delimitación de la zona de peligro medio queda distribuida en la porción central de la población donde solamente tienen problemas por inundación de carácter pluvial, ya que la topografía presenta algunas pendientes de hasta 5°, ayudando a que el agua no se acumule vertiéndola hacia las partes bajas, cabe señalar que cuando se presentan precipitaciones extraordinarias el nivel de agua máximo no alcanza ni la altura de las banquetas (13 cm), (Fotografía 2.77).

Fotografía 2.77.- Calle Central Oriente. Obsérvese la pendiente de la calle.

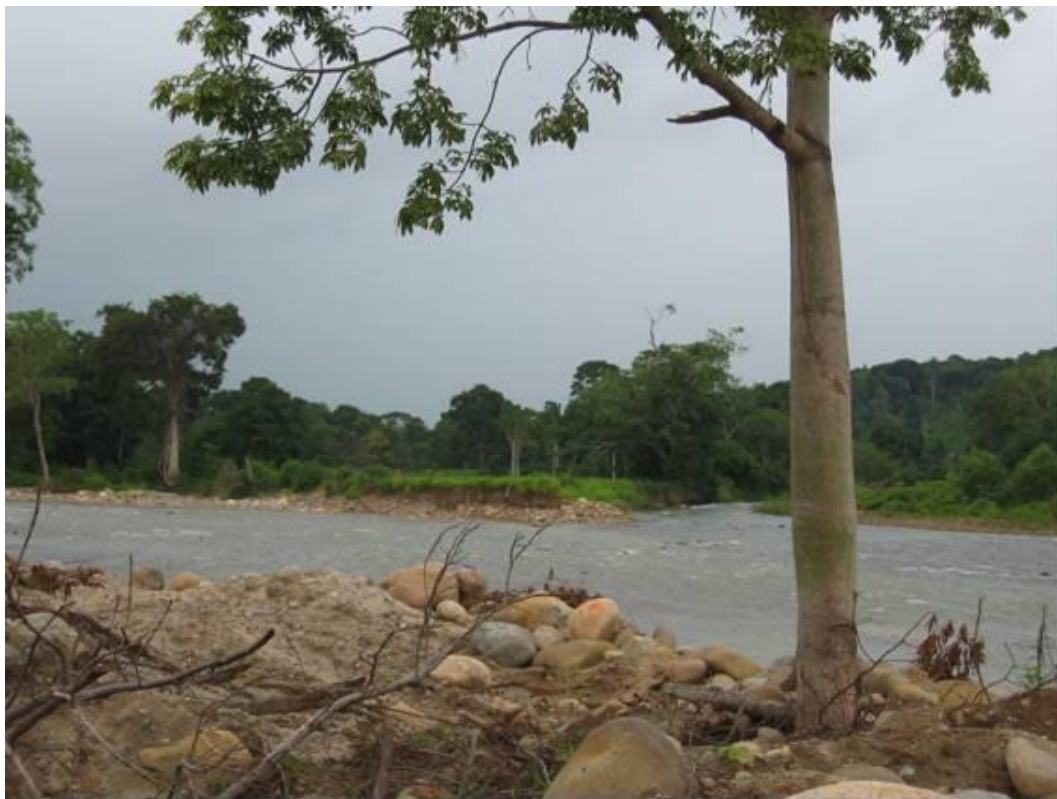
A 150 m antes de llegar al puente de la carretera costera, con punto de verificación (INHU015) se unen los ríos Huehuetán y Nexapa (Fotografía 2.78), en esta zona se observan viviendas aisladas, una sobre la margen izquierda y 2 viviendas más sobre la margen derecha, así como algunos plantíos, durante el Stan la unión de estos ríos provoco que el cauce se ampliara mas, afectando en Estación Huehuetán a los barrios: 3 Marías, Esquipulas y Santa Fe, siendo estos los más dañados.

Fotografía 2.78.- Unión de los ríos Huehuetán y Nexapa

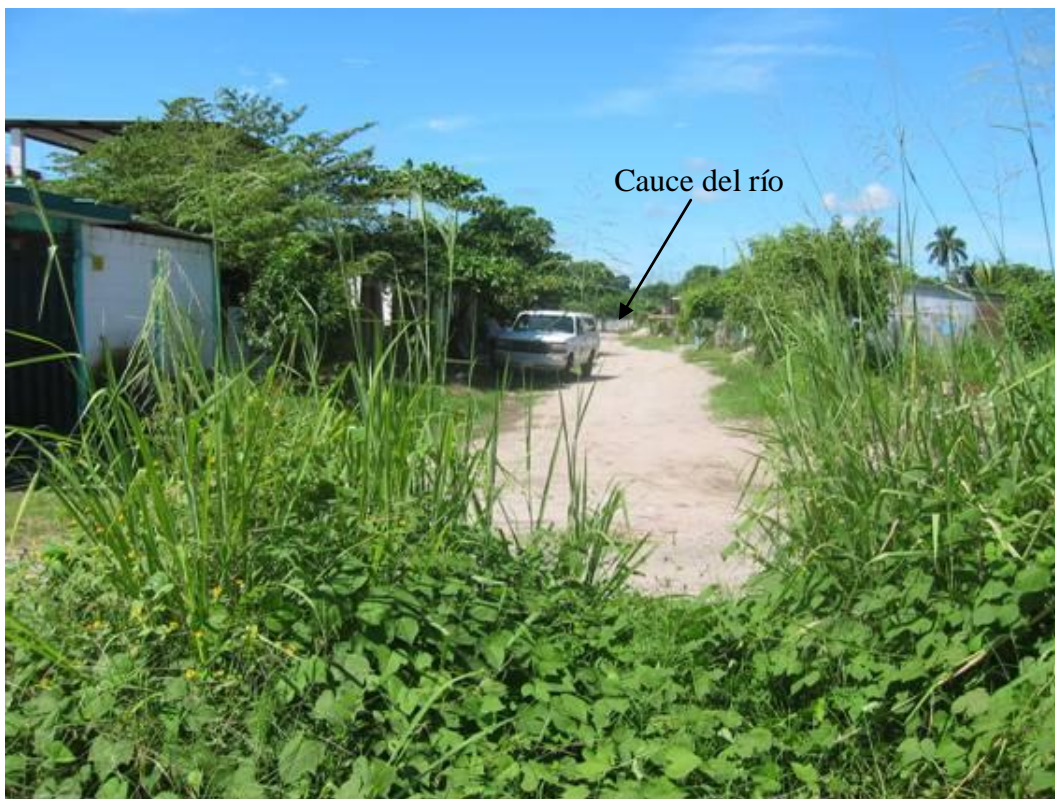
Fotografía 2.79.- Col. Foviste Guadalupe, calle Donasio Marroquín. El nivel de agua en esta zona de fue de 40 cm. Obsérvese la ubicación del cauce del río.

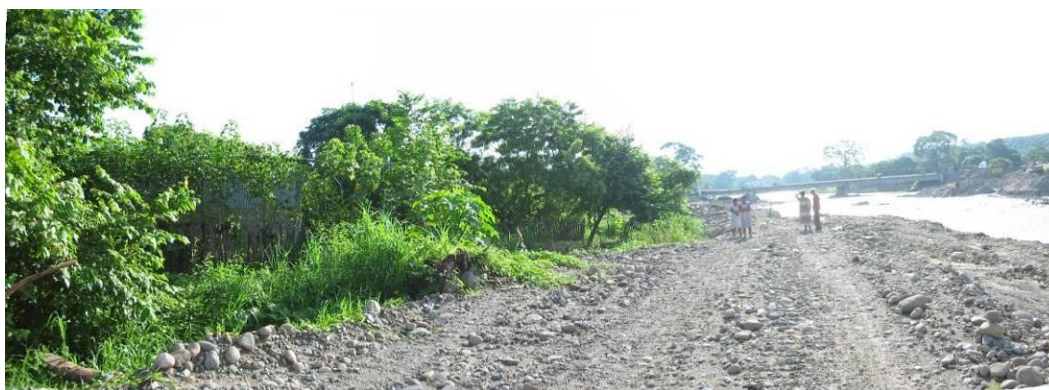
En el barrio Tres Marías (punto de verificación INHU017), conformado por 13 viviendas, de las cuales 8 fueron totalmente arrasadas, cabe mencionar que antes del huracán estas viviendas estaban a a 30 m del cauce, actualmente la margen derecha del río se amplió más de 90 m, es importante subrayar que las actuales viviendas se localizan a 20 m del espejo de agua (Fotografía 2.80).

Fotografía 2.81.-Barrio Tres Marías, ubicado sobre la margen izquierda del río Huehuetán. Obsérvese la ubicación de las viviendas.

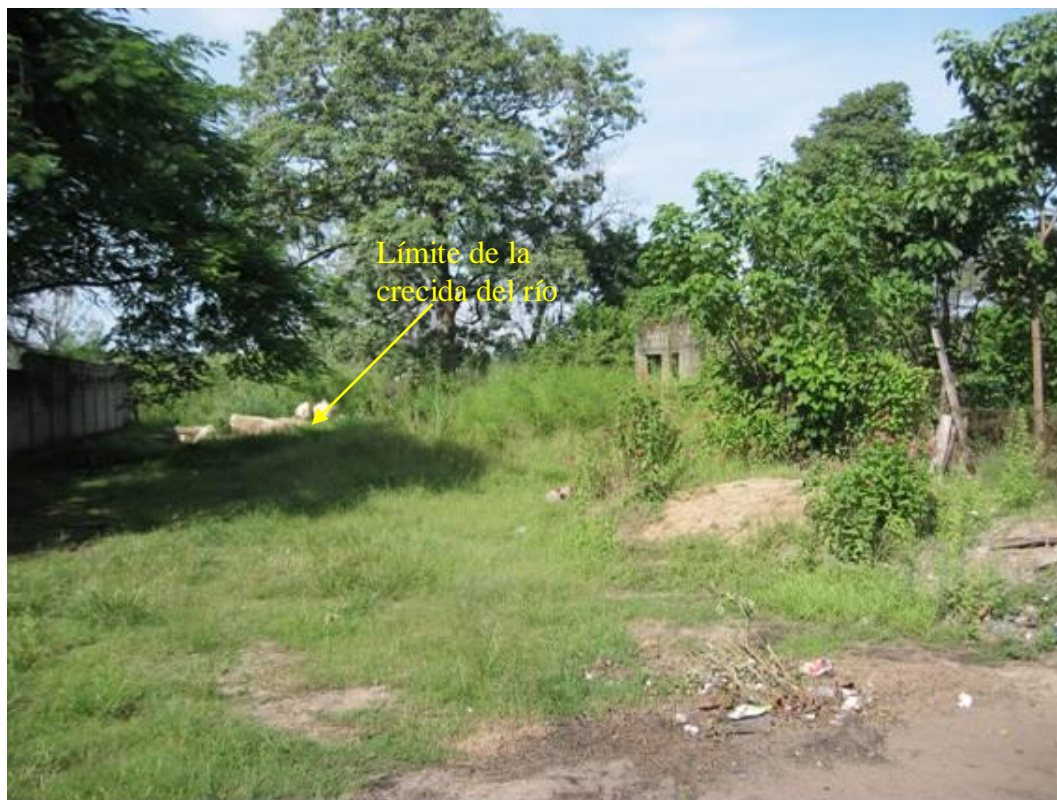
Sobre la calle Guadalupe Victoria a un costado de la Escuela Secundaria José María Morelos, el río sobre su margen izquierda se amplió hasta los límites de la escuela, actualmente 1 vivienda se encuentra a 40 m de donde llegó el límite de la crecida y aun desnivel de 1 m de altura (Fotografía 82).

Fotografía 2.82.- Calle Guadalupe Victoria. Obsérvese hasta donde llegó la creciente

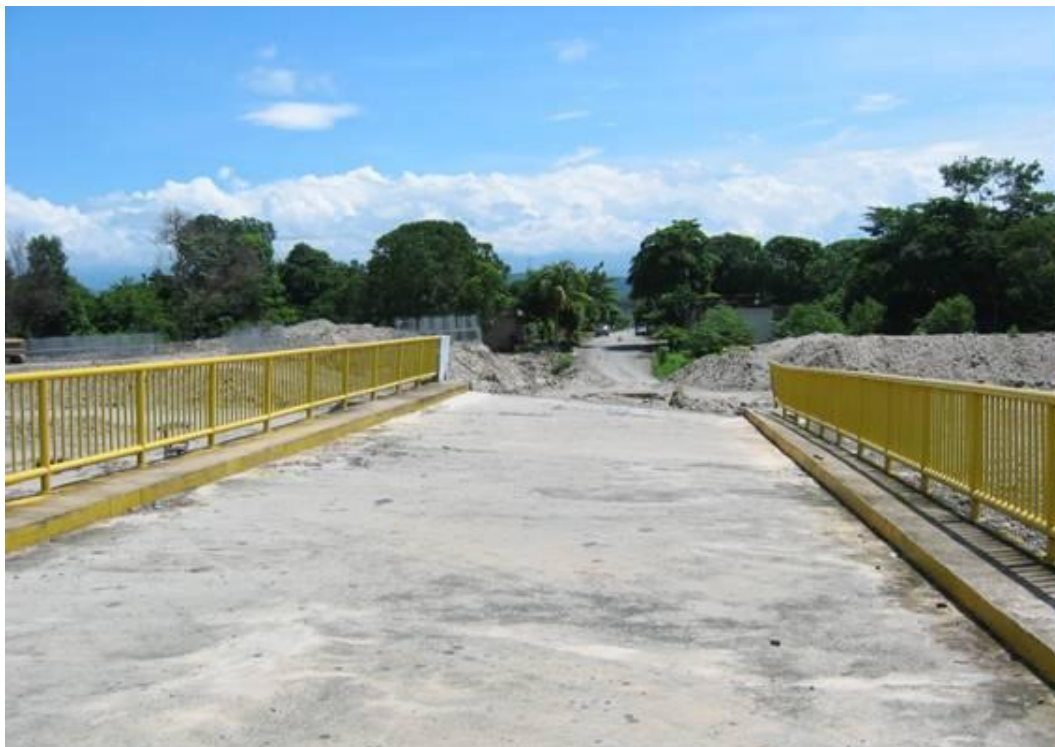
Fotografía 2.83.- Daños en un puente vehicular por el paso de la corriente. Obsérvese la inclinación del puente.

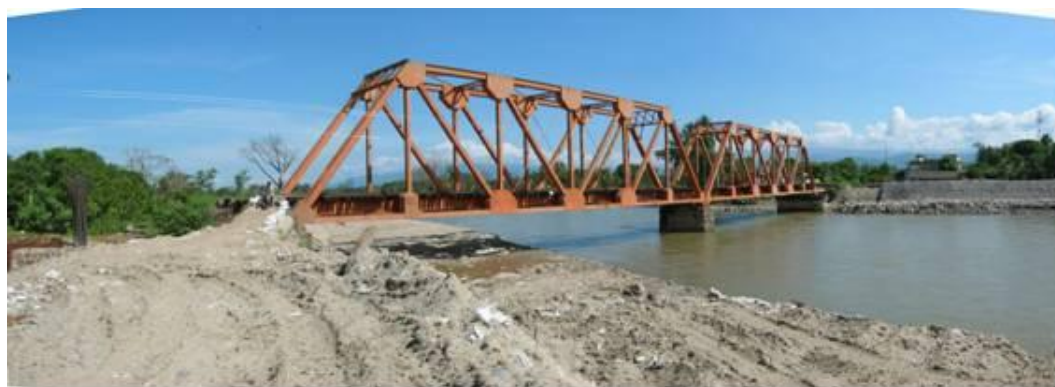
Fotografía 2.84.- Puente dañado por la creciente del río. Nótese la altura de este con respecto al espejo de agua.

350 m mas adelante (con punto de verificación INHU021) se ubica daño a puente de ferrocarril (Fotografía 84). Por comentarios de los habitantes de la zona, en esta área se localizaban 30 viviendas que se ubicaban sobre la margen izquierda, dichas viviendas pertenecían al Cantón Texpuyo (Fotografía 85), las cuales fueron totalmente arrastradas, actualmente se realizan obras civiles para mitigar un posible desbordamiento (Fotografía 86), cabe mencionar que las viviendas que aun se localizan en esta zona están situadas a 40 m del actual espejo de agua.

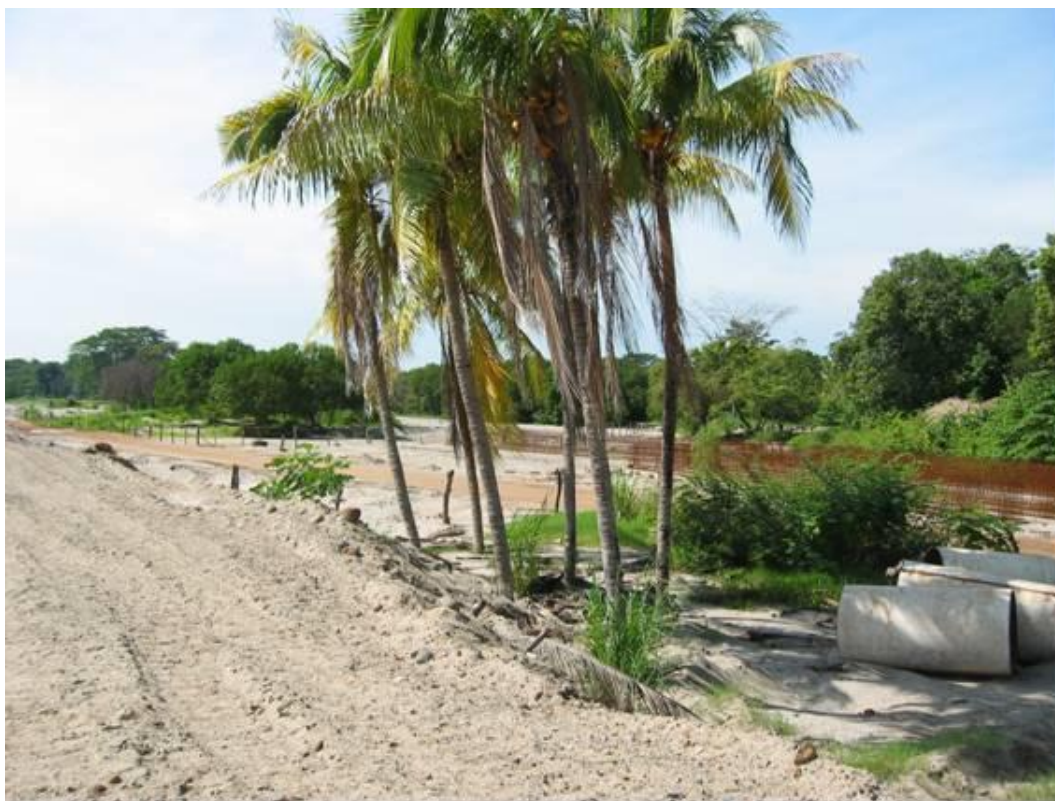
Fotografía 2.85.- Terrenos pertenecientes al Cantón Texpuyo sobre margen izquierda del río, aquí existían 30 viviendas que fueron arrasadas por la creciente.

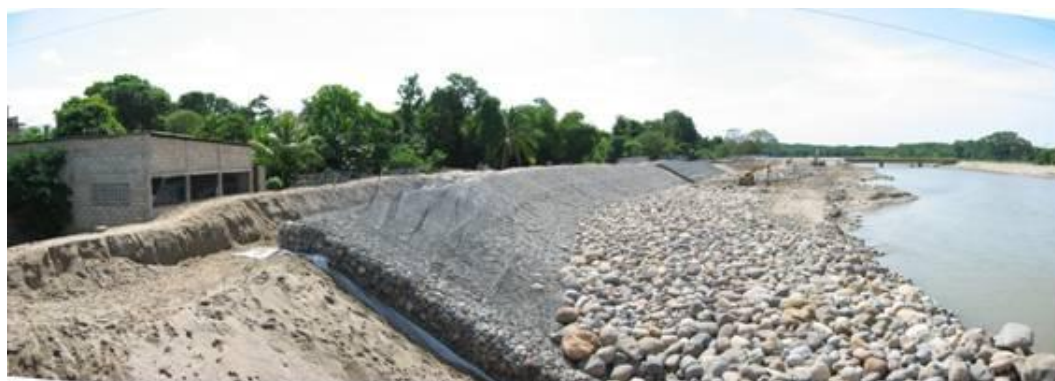
Fotografía 2.86.- Obras de mitigación sobre las márgenes del río Huehuetán. Nótese la ubicación de las viviendas.

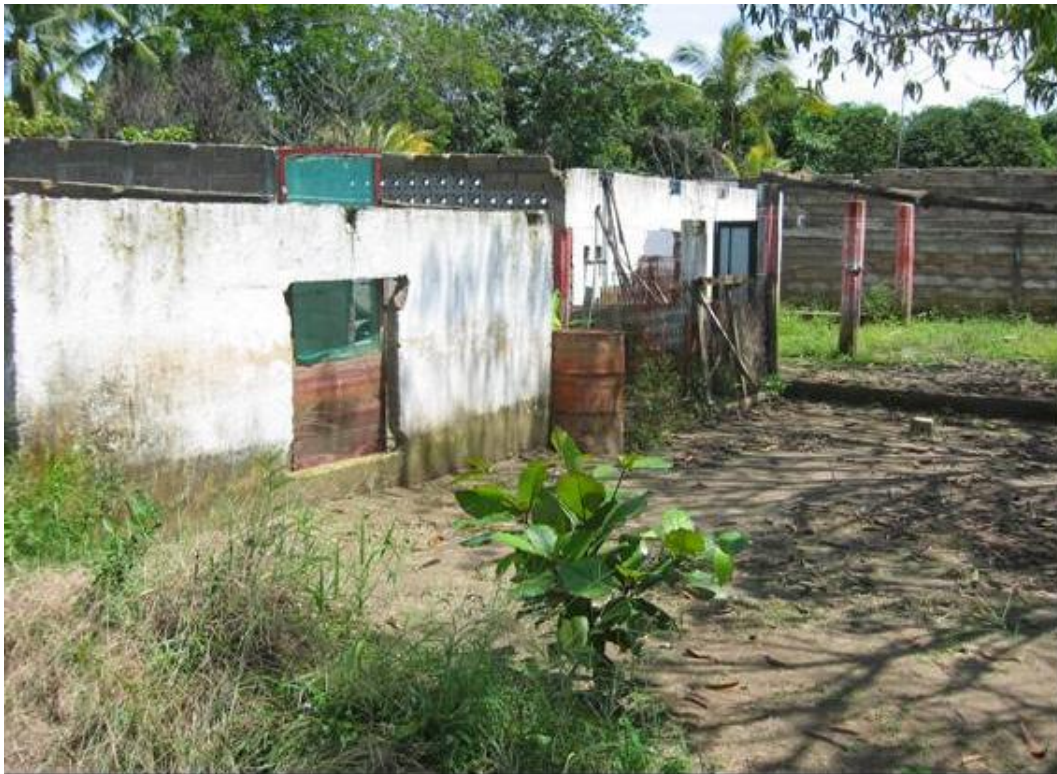
Fotografía 2.88.-Viviendas semi-sepultadas en el Barrio Santa Fe. Ubicadas sobre el margen derecho del Río Huehuetán

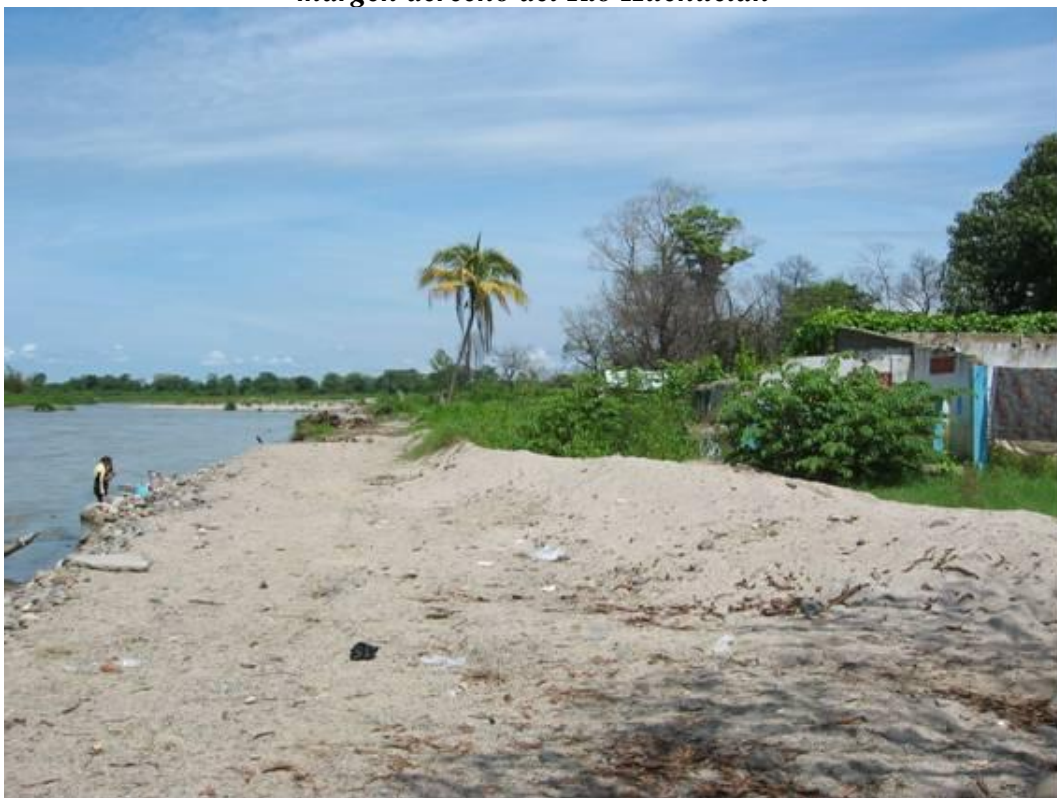
Fotografía 2.89.-Familias que habitan viviendas en ruinas sobre la margen derecha del Río Huehuetán. Obsérvese la distancia de las viviendas con respecto al cauce.

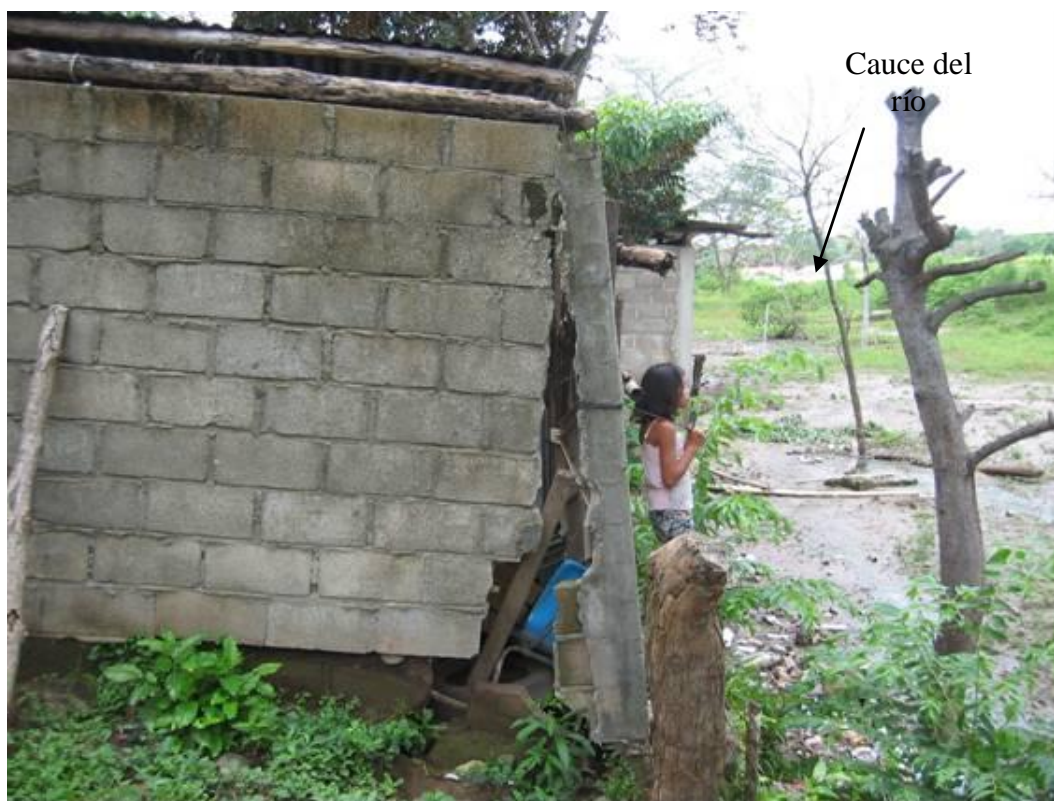
Fotografía 2.90.- Viviendas dañadas por asentamiento del terreno en la calle Javier Mina, obsérvese la ubicación del cauce del río.

Ya casi al final de la mancha urbana, específicamente sobre la calle Javier Mina casi esquina con Av. Pita, con el punto de verificación INHU024 se delimita la zona donde llego la amplitud del río, causando destrozos en algunos patios traseros de las casas, se observa que en esta zona hay mucha basura lo que implica un serio problema de salud, el desnivel del terreno es de 2 m, se observan grietas en algunos muros producto del asentamiento del terreno (Fotografía 90), ya que la corriente al llegar hasta esta zona, fue deslavando las paredes del cauce, alcanzando un nivel máximo de 1.5 m. esta zona actualmente se encuentra a 200 m del espejo de agua.

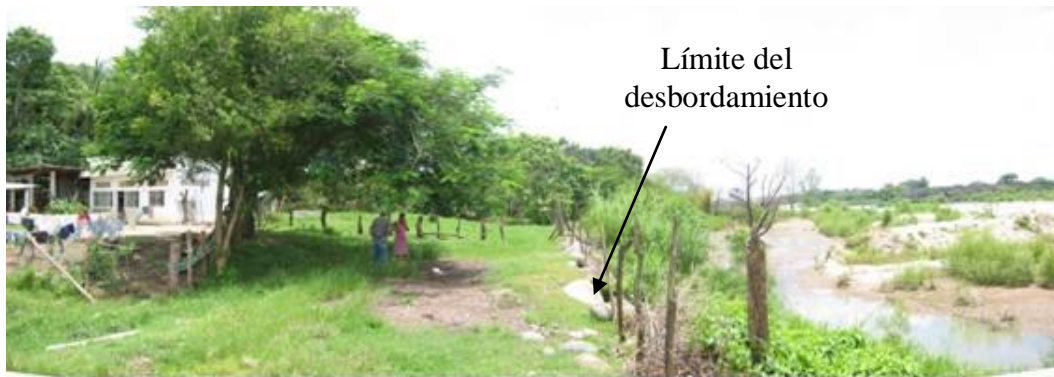
En los límites de la mancha urbana (con punto de verificación INHU025) marca el límite de donde llego el desbordamiento del río, en el Barrio Guadalupe, en donde se localizan 3 viviendas sobre la margen derecha no fueron alcanzadas por la crecida, debido a que se encuentran a un desnivel de 2 m (foto 91) sin embargo debido a las condiciones actuales tales como azolve, es muy factible que en próximas crecidas se puedan ver afectadas por lo que urge su reubicación de las personas que habitan esta zona, así como la realización de obras civiles que ayuden a amortiguar un futuro desborde.

Fotografía 2.91.-Viviendas pertenecientes al Barrio Guadalupe ubicadas sobre la margen derecha del Río Huehuetán. Obsérvese la ubicación de las mismas.

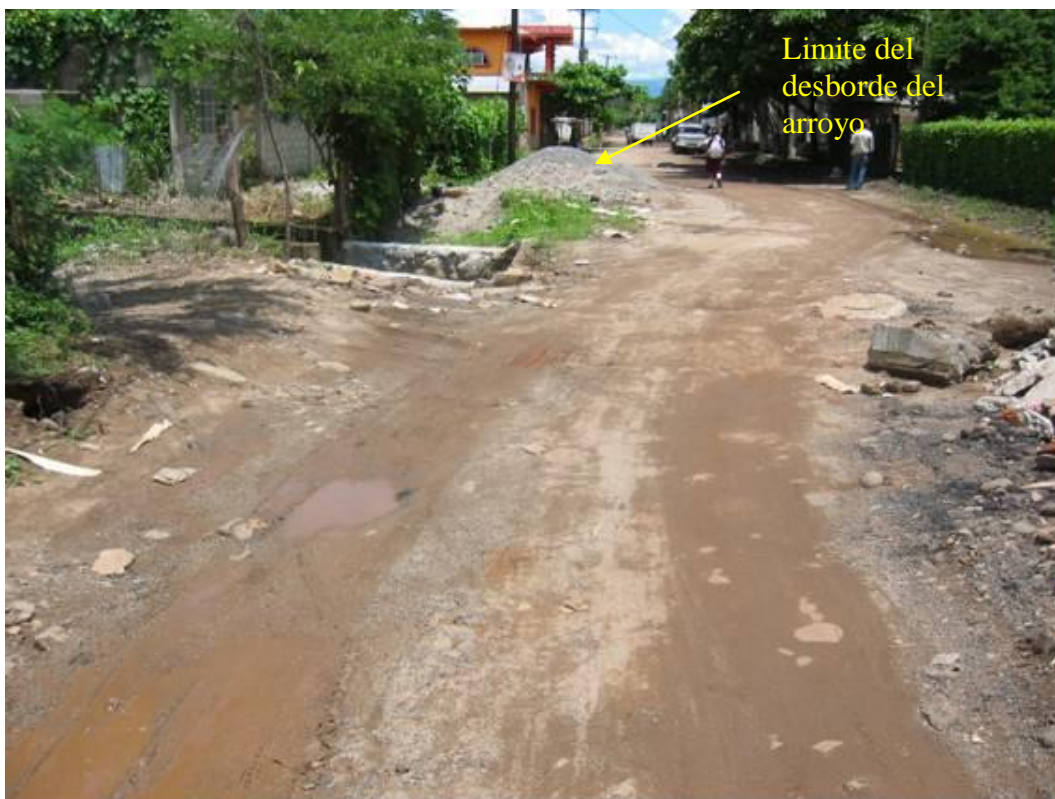
Otra de las zonas identificadas como de peligro alto por inundación, se restringe a un canal de desagüe que se origina en el Centro de Estudios Avanzados ubicado en la Carretera Costera, este arroyo al cruzar la calle Francisco I. Madero el nivel máximo de agua durante el Stan fue de 30 cm. el arroyo muestra dimensiones de 96 cm de alto por 2.7 m de ancho (Fotografía 2.92) alrededor de 15 viviendas fueron afectadas.

Fotografía 2.92.- Arroyo que cruza la calle Francisco I. Madero. Nótese hasta donde llegó el agua.

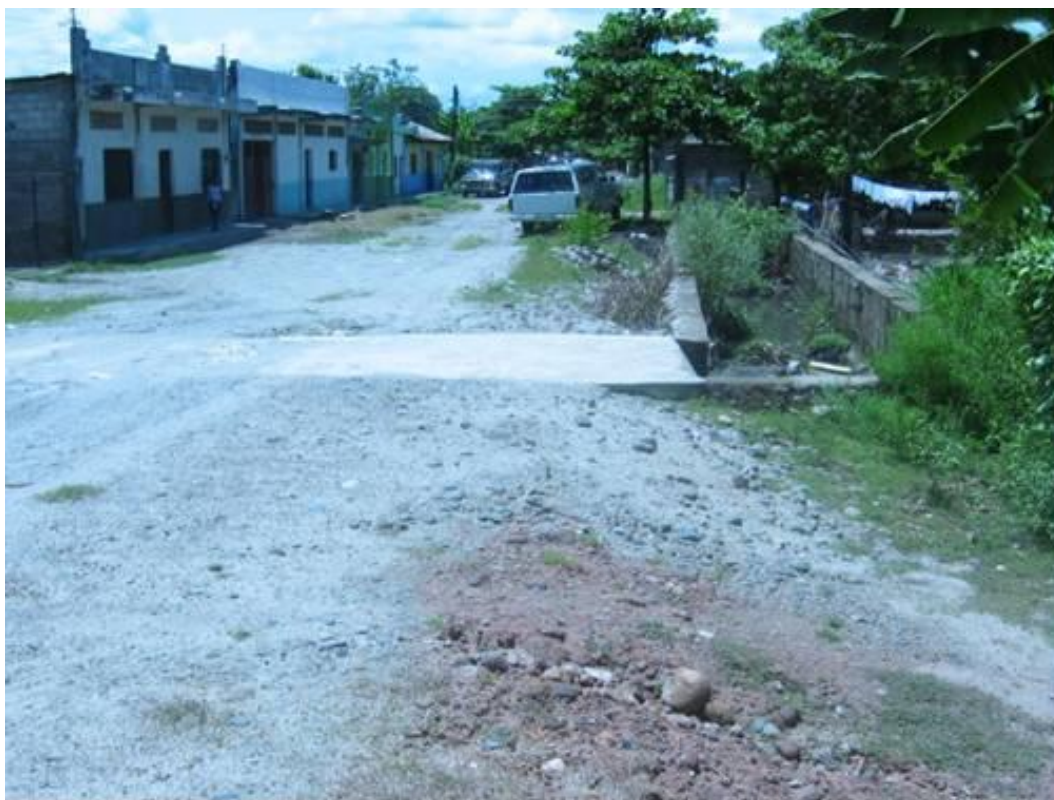
En la calle Emiliano Zapata entre Abasolo y Pino Suárez el arroyo muestra las mismas dimensiones que el punto anterior. Actualmente se observan algunos trabajos de canalización y alcantarillado en el arroyo (Fotografía 2.93), durante el Stan el nivel máximo de agua en esta calle fue de 30 cm, cabe señalar que estos trabajos fueron realizados después del Stan. Un habitante de esta calle comenta que gracias a esta obra no se han presentado problemas de inundación en esta calle.

Fotografía 2.93.- Arroyo que cruza la calle Emiliano Zapata. Nótese la ubicación de las viviendas.

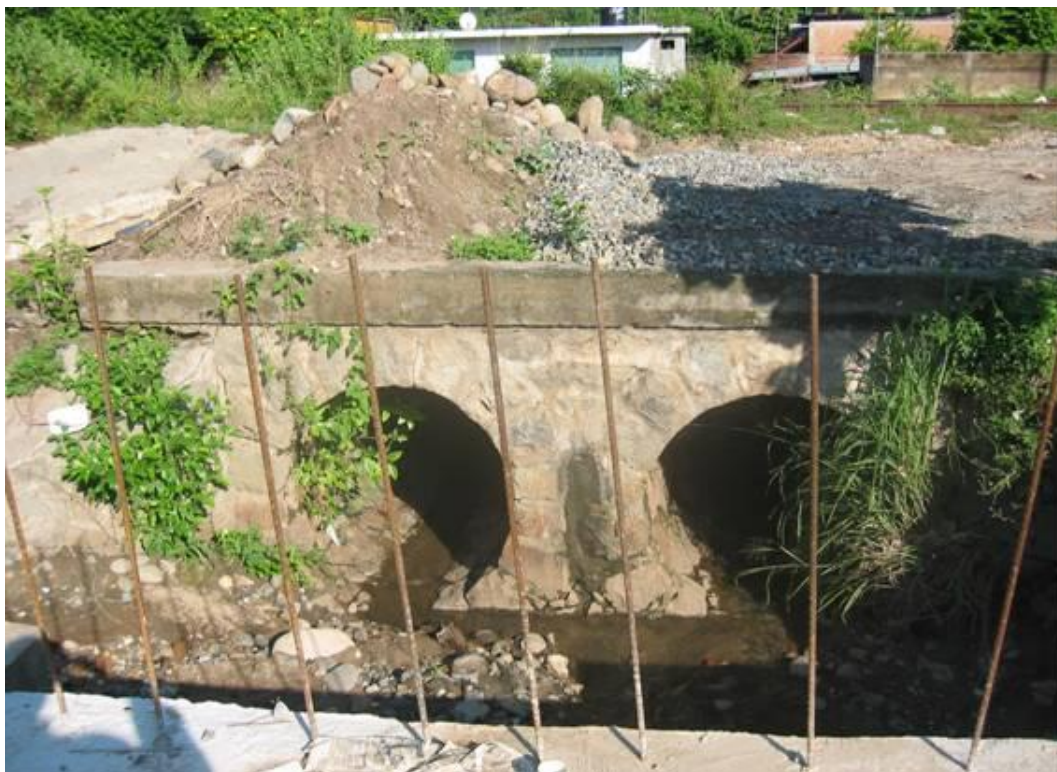
En la Avenida Panamericana, se aprecia que sobre el arroyo se esta realizando obra de alcantarillado (Fotografía 2.94) para facilitar el flujo del agua, las dimensiones de estas alcantarillas son de 1.4 m de diámetro, durante el Stan el nivel máximo de agua fue de 70 cm, sin embargo no ingreso a las casas ya que estas se encuentran a un desnivel de 1m, solo una vivienda fue afectada ya que se ubica en una pequeña depresión, hacia el otro extremo de la calle, se aprecia 1 vivienda (Fotografía 2.95), la cual continuamente sufre de inundación ya que esta a un costado del arroyo, la vivienda esta a un desnivel de 1.4 m, en esta vivienda viven 13 personas, urge que se reubique a los habitantes de esta área.

Fotografía 2.94.- Obra civil (Puente) sobre el arroyo en la Av. Panamericana.

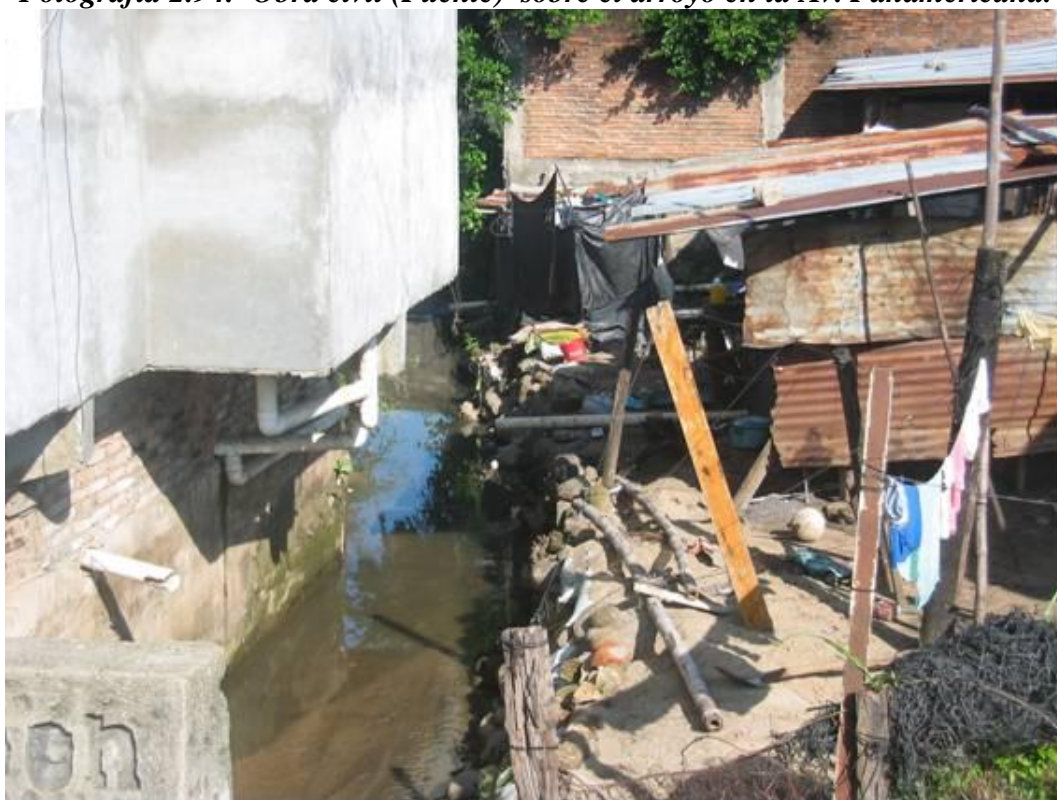
Fotografía 2.95.- Vivienda ubicada sobre la Av. Panamericana. Nótese la ubicación de la vivienda sobre el arroyo

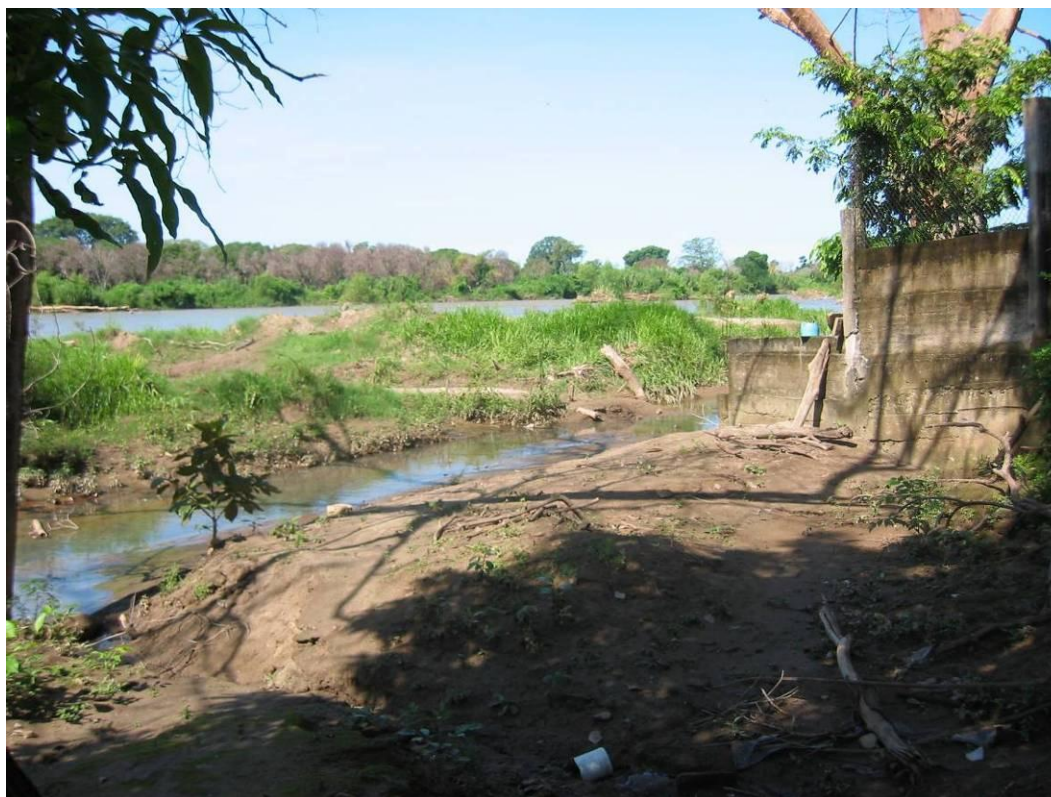
Con el punto de verificación INHU072 se ubica desembocadura del arroyo en el Río Huehuetán (Fotografía 2.96), sobre el final de la calle Morelos, esta zona esta habitada por 20 personas, continuamente sufren de inundación, ya que estas viviendas están a 1.2 m de desnivel del río y a menos de 30 m de distancia del cauce. El arroyo tiene dimensiones de 1.5 m de ancho, otro problema que se aprecia en esta zona, es que este canal muestra mucha basura lo que implica un gran problema sanitario para estas personas (Fotografía 2.97).

Fotografía 2.96.- Desembocadura del arroyo en el Río Huehuetán

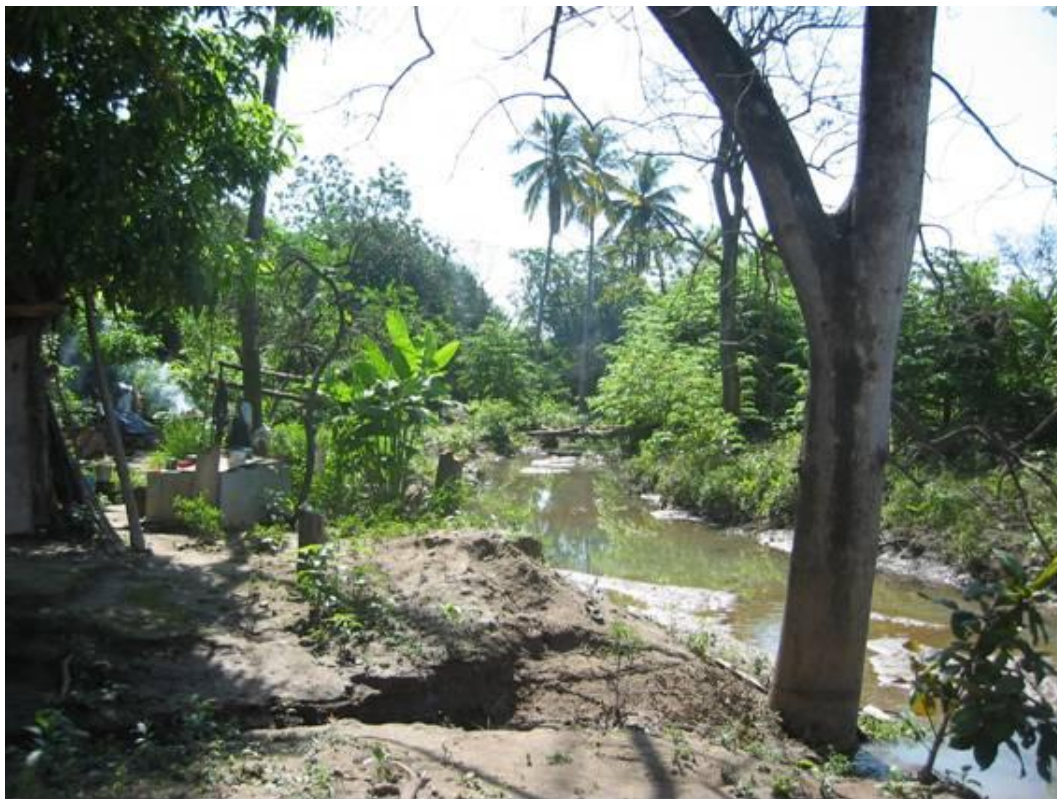
Fotografía 2.97.- Viviendas ubicada sobre el arroyo al final de la calle Morelos cercano al Río Huehuetán. Nótese la ubicación de las viviendas.

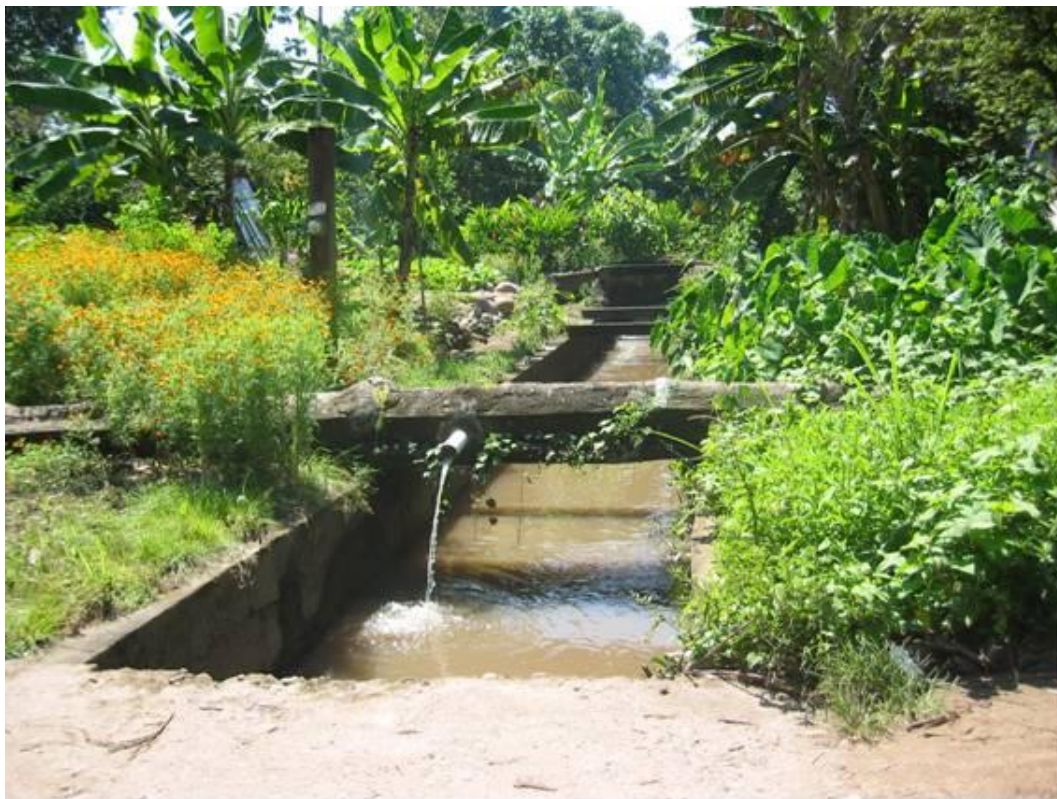
Otra de las zonas expuestas a peligro alto por inundación se sitúa sobre el cauce de un canal de riego ubicado sobre la parte norte del poblado (con punto de verificación INHU074) sobre la calle 2ª Privada de Galeana entre Calzada de Guadalupe y Allende este canal tiene unas dimensiones de 2.1 m de ancho por 70 cm de alto (Fotografía 2.98), 7 viviendas se ubican en esta zona y fueron parcialmente afectadas durante el Stan, afectando sus patios, ya que estos se encuentran en partes bajas.

Fotografía 2.98.- Canal de riego ubicado en la 2ª Privada de Galeana. Nótese las dimensiones de este.

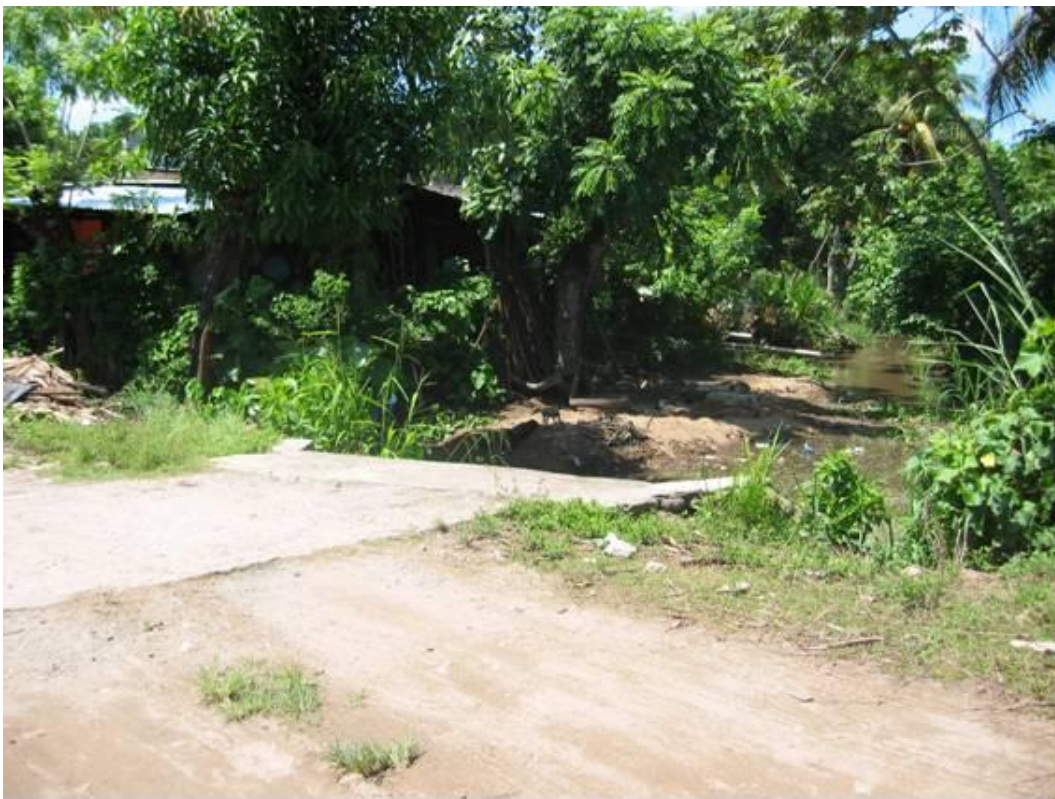
Sobre la calle Guerrero esquina con Aldama, el canal de riego representa un peligro alto por inundación en esta zona, ya que una vivienda se localiza sobre su margen izquierda. El canal tiene como dimensiones 3.8 de ancho por 1 m de alto, la distancia que lo separa de la vivienda es de 3m (Fotografía 2.99), y la vivienda se encuentra a un desnivel de 1 m, urge realizar obras de alcantarillado en esta zona ya que continuamente la gente de este lugar sufre de inundaciones.

Fotografía 2.99.- Canal de riego ubicado en la calle de Guerrero. Nótese la ubicación de la vivienda

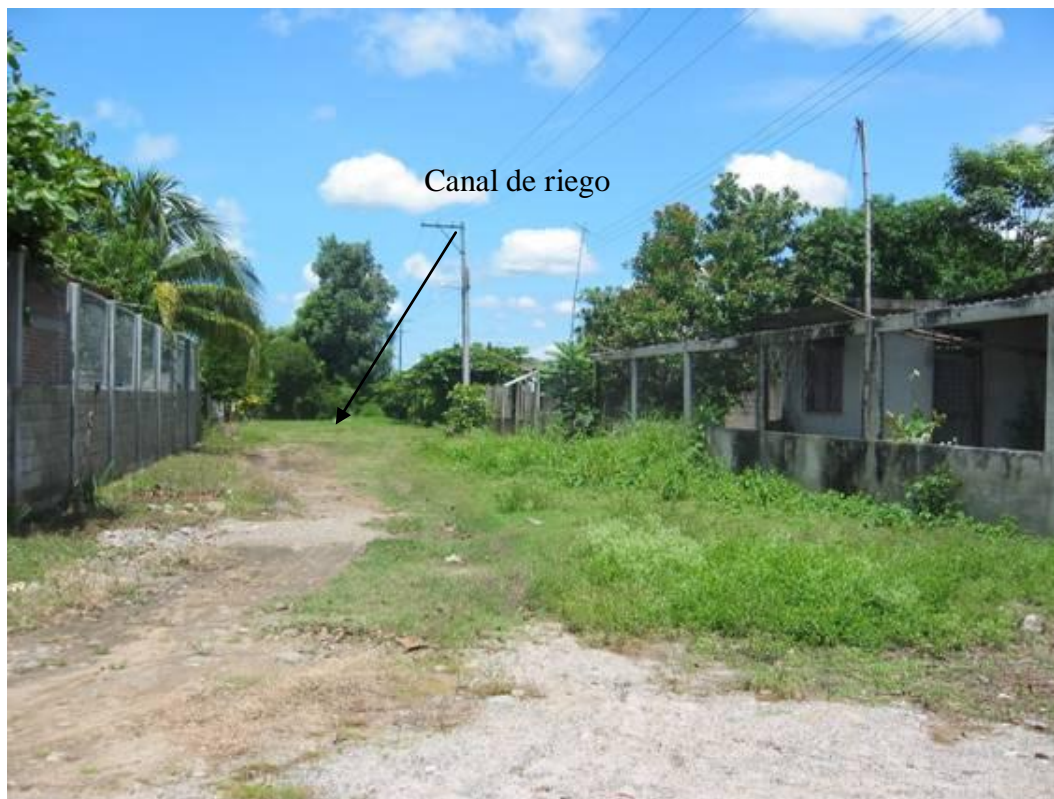
Fotografía 2.100.- Canal de riego ubicado en la calle de Morelos. Nótese la ubicación del canal de riego

Este canal tiene un promedio de 3 m de ancho y 1.3 m de altura, sobre su margen derecha solo hay zonas de cultivo pero sobre su margen izquierda se localizan viviendas. A la altura de la calle Morelos la afectación fue a 15 viviendas, en esta zona fue donde causó más daños, el nivel del agua fue de hasta 1 m (Fotografía 2.100).

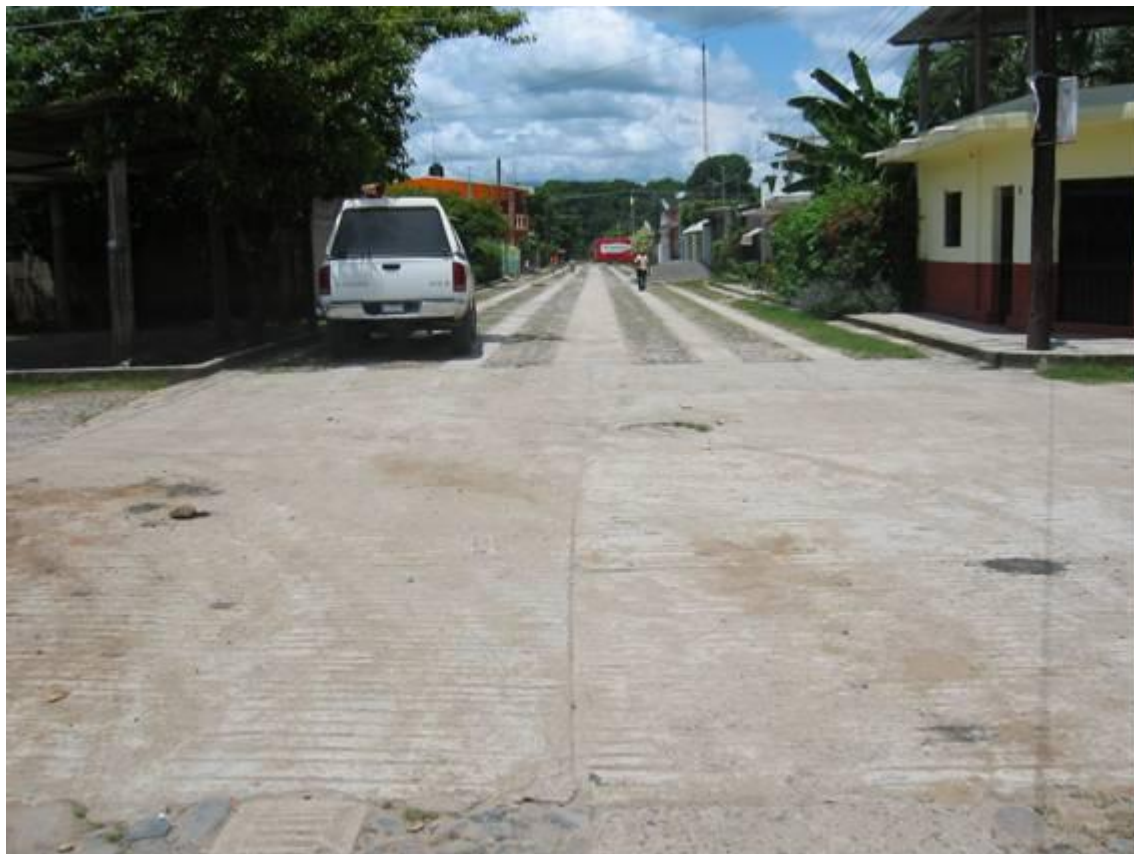
La zona de peligro medio por inundación en Estación Huehuetán se distribuye casi en su totalidad dentro de la mancha urbana, es importante señalar que dichas porciones de la zona urbana de esta población, durante el recorrido de campo fue identificada como zona de peligro medio ya que el nivel alcanzado del agua durante una precipitación máxima no rebasa los 15 cm, sin embargo por sus características topográficas (zona plana) y por sus suaves pendientes es zona inundable hasta cierto grado (Fotografía 2.101). Es importante puntualizar que también durante el recorrido de campo no se identifico zona de peligro bajo por inundación por las características anteriormente señaladas.

Fotografía 2.101.- Calle 5 de Mayo. Obsérvese la topografía plana de las calles
