ATLAS DE PELIGROS DEL ESTADO DE CHIAPAS

INFORME TECNICO

Convenio de colaboración entre el Servicio Geológico Mexicano y la Secretaría de Seguridad Pública.

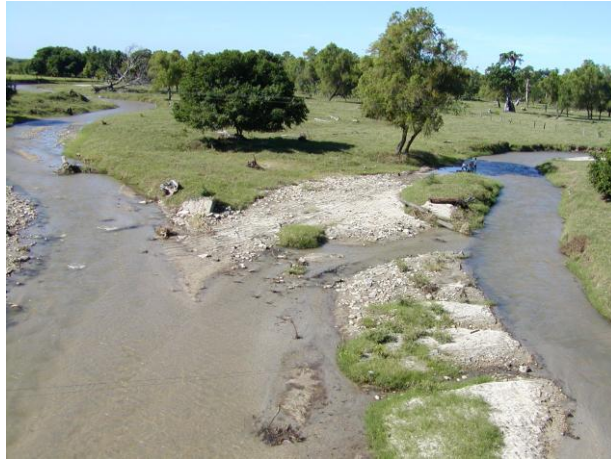
Fotografía 1. Los ríos que abandonan su cauce y erosionan de forma laminar el terreno, en las inmediaciones el pasto inducido y algunos árboles que alguna vez eran comunes en el área.

La erosión en la Planicie Costera ve favorecida por la deforestación de vegetación natural para la creación de cultivos de maíz y algunas plantaciones de plátano y coco, pero que son abandonados para dar paso a la ganadería implementado para esto los pastos inducidos, lo que ha favorecido la susceptibilidad a la erosión como se observó en los puntos de verificación (TG-056, TG-183, HU-122, HU-041, HU-077, HU-086, HU-088 y HU-139), en los municipios de Arriaga, Tonalá, Pijijiapan, Mapastepec, Acapetahua, Acacoyagua y Pueblo Nuevo Solistahuacán (Fotografía 1).

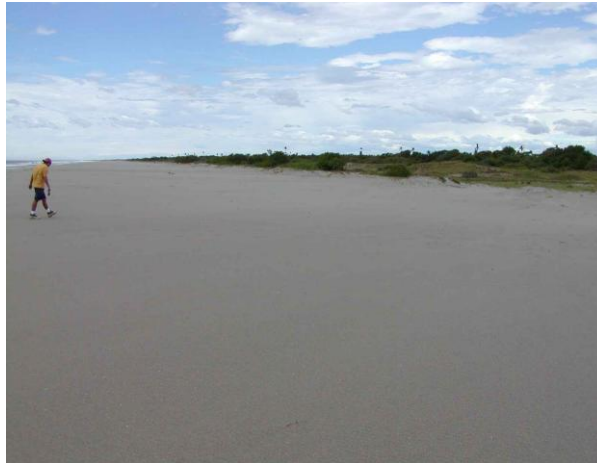
Fotografía 4.- Playa El Zacatal, amplia, de pendiente suave, arena fina, berma de 1.8 a 2.0 m y un cordón de dunas incipiente con vegetación. El cordón de dunas antiguo tiene una altura de aproximadamente 2.5 msnm.

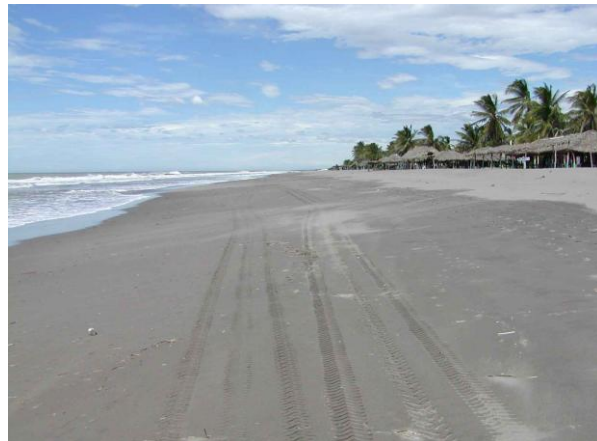
Fotografía 5.- Playa Puerto Arista de pendiente suave, menos amplia que El Zacatal, arena fina y altura de la berma de 2.0 m. Sobre el sistema de playas se han construido palapas y algunas casas de hormigón.

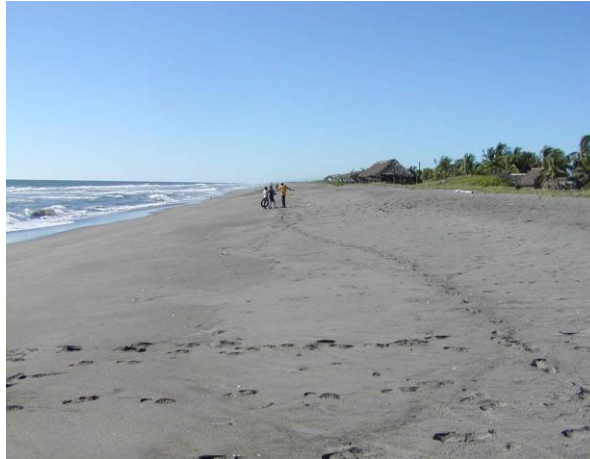
Fotografía 6.- La playa El Zapotal ubicada en la costa central-norte, presenta pendiente moderada, arena fina a media, una berma de 2.5 m de altura y una amplitud de 40 m.

La porción central-norte de la costa de Chiapas presenta playas menos amplias y de mayor pendiente que las de la costa norte. La playa El Zapotal, ubicada en la porción norte de la reserva de la biosfera La Encrucijada, presenta condiciones prístinas, es de amplitud intermedia (40 m), pendiente moderada, arena fina a media, berma de 2.5 m de altura y desarrollo de cuspiditos (formación de cuernos a lo largo de la línea de costa). Hacia atrás de la playa se aprecia un cordón de dunas en crecimiento y más atrás dos cordones de duna antiguos de aproximadamente 4 msnm (fotografía 5). Aunque esta playa se ofrece como turística, es poco visitada y tiene construcción escasa de palapas o casas de madera. El cordón de dunas más reciente está poco afectado por acondicionamiento para visitantes (fotografía 6).

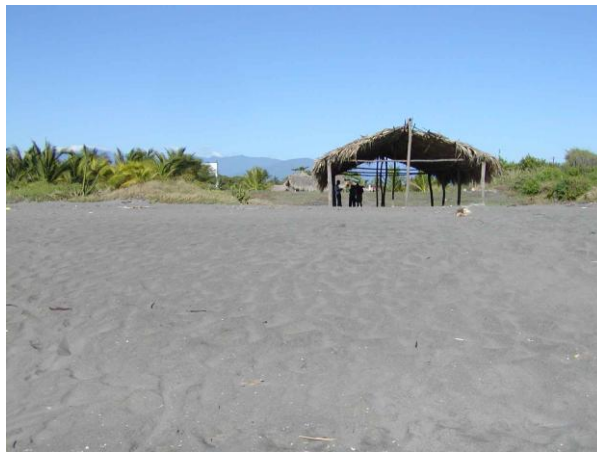
Fotografía 7.- Misma playa El Zapotal en donde se aprecia un cordón de dunas bajo, reciente, sobre el que se ha construido la palapa. Al fondo se aprecia un cordón de dunas antiguo de 4 msnm, sobre el cual se ha construido una casa.

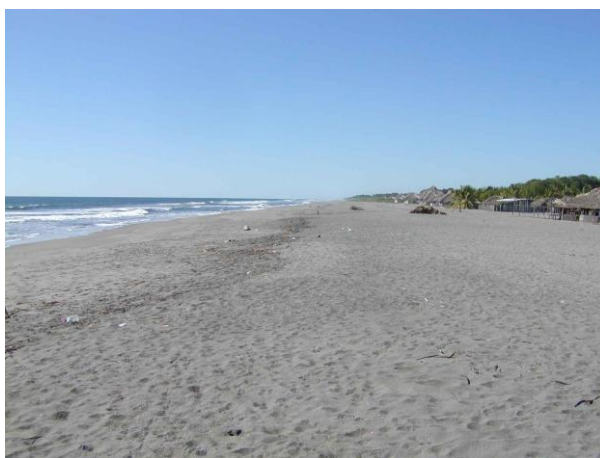
Fotografía 8.- Playa de barrera Zacapulco (vista al norte), de amplitud menor a 40, pendiente moderada, arena fina a media y cuspiditos de 35 m de largo. Las palapas están por abajo de la parte alta de la berma (3 msnm), siguiendo la pendiente hacia el estero. Ancho total de la barrera en esta sección es menor a 100 m.

La costa central-sur de Chiapas es parte de la porción sur de la reserva de la biosfera La Encrucijada, está caracterizada por playas de amplitud intermedia, pendiente moderada y arena fina a media. Este es el caso de Zacapulco que es una playa de barrera con turismo de baja intensidad (fotografía 8). Esta playa tiene una amplitud menor a 40 m, es de pendiente moderada, con dos bermas (quiebres de pendiente en la playa), la berma de tormenta es de casi 3 m de alto, contiene arena fina a media y presenta cuspiditos de aproximadamente 35 m de longitud, bien desarrollados, tanto la berma de tormenta como la playa actual. Estas características están asociadas a periodos de erosión. Zacapulco tiene asentamientos de casas habitación y restaurantes (fotografía 9) sobre una barrera de menos de 100 m de ancho y 3 msnm (que corresponde a la altura de la berma de tormenta), sobre la que no se observa vegetación natural, debido probablemente a que esta porción correspondía a una boca de comunicación entre la laguna y el mar. El canal de mareas, atrás de la playa

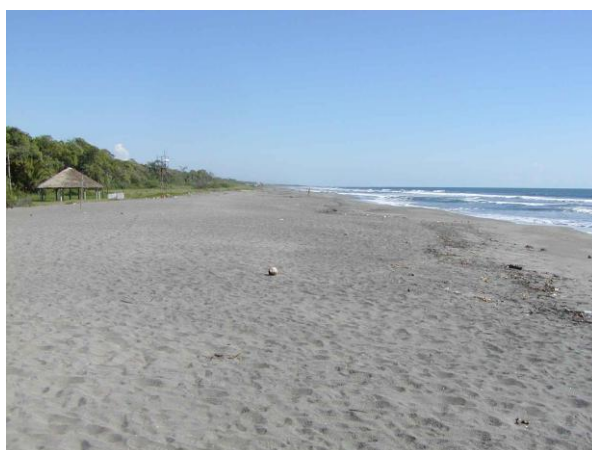
Fotografía 9.- Playa de barrera Zacapulco viendo al sur, en donde se observan condiciones más prístinas, con un cordón de dunas incipientes atrás de la playa, continuando hacia un manglar. El ancho total de la barrera incluyendo el manglar es mayor a 150 m. Estas condiciones representan estabilidad de la barrera.

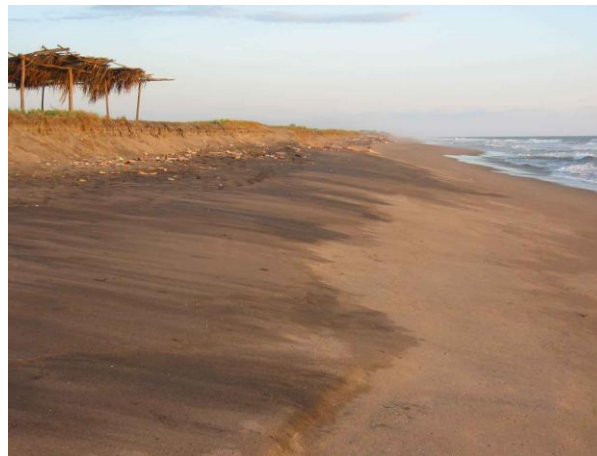
Fotografía 10.- Playa erosiva en Emiliano Zapata. Pendiente de la cara de la playa fuerte, arena fina a media, berma incipiente de 2.5 m de altura, escarpe en la trasplaya de 1.4 m de alto

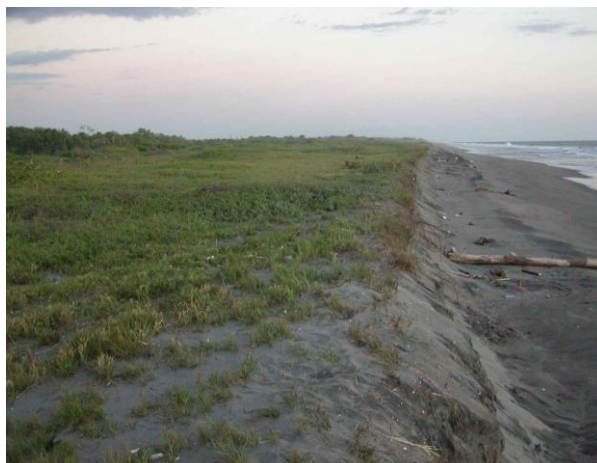
Fotografía 11.- Cordones de duna en Emiliano Zapata. En el primer cordón, próximo a desaparecer, se ha desarrollado el escarpe de erosión y junto con el segundo cordón, están cubiertos de pastos. El tercero y cuarto cordón, más estables, presentan palmeras y arbustos.

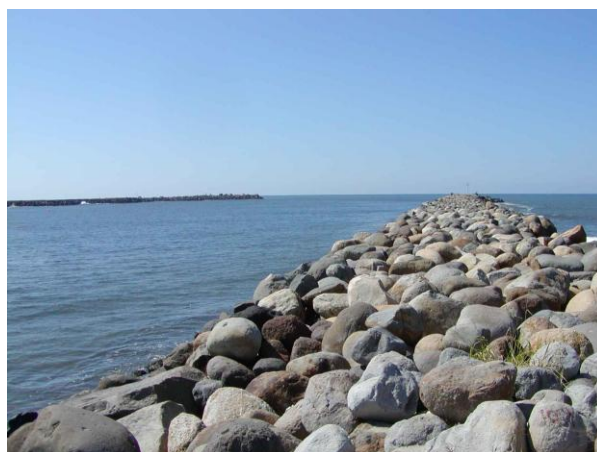
Fotografía 12.- Espigones de protección a la entrada al Puerto Madero, los cuales tienen una longitud de más de 300 m

La playa al norte de Puerto Madero esta en un proceso intenso de erosión, provocado por la construcción de espigones para acceso al puerto y posteriormente la construcción de rompeolas (fotografías 12 y 13), desde el espigón norte hasta el sitio en el que se encuentra el cementerio, el cual ha sido afectado por la erosión. En dicha sección se observa la construcción de dos generaciones de espigones, los cuales no han sido suficientes para detener el proceso de erosión.

Este proceso de erosión intensa, provocada por la construcción de los espigones y rompeolas se debe a que dichas obras civiles están obstruyendo el transporte litoral de sedimentos con dirección al noroeste, desde la zona de descarga del Río Suchiate. El oleaje, que es el agente que genera el transporte litoral, remueve sedimento de la playa y lo transporta hacia el noroeste y dicho sedimento ya no es reemplazado, por lo cual el oleaje continuo removiendo el sedimento provocando un retroceso de la línea de costa. El proceso contrario ocurre del lado sureste de los espigones de entrada al puerto. La Playa Linda, ubicada en esta zona, presenta un crecimiento constante, el cual rebasa los 100 m (fotografía 16). La cara de la playa es de pendiente suave, con sedimento de arena media, berma actual baja (1.6 m) y hacia tierra se observan tres escarpes, que corresponden a igual número de tormentas. Dichos escarpes se han mantenido por el proceso de crecimiento de esta playa. Además, por las características del

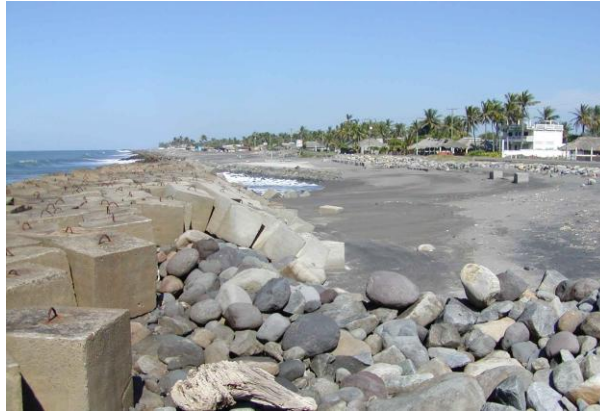
Fotografía 13.- Rompeolas al norte del espigón de acceso al Puerto. Los cubos de concreto representan el último intento por estabilizar la línea de costa.

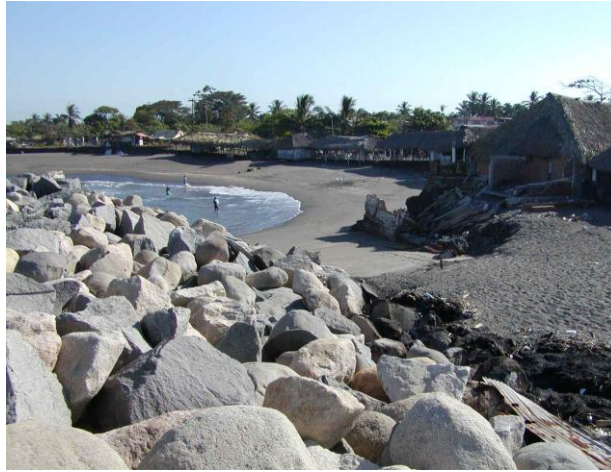
Fotografía 14.- Bahía al norte y atrás de la serie de rompeolas en Puerto Madero. Esta bahía se formó por efecto de turbulencia generada por el rompeolas. Aquí la profundidad que se incrementa rápidamente y la turbulencia son un factor de riesgo para los bañistas

Al norte de donde termina el rompeolas, en el área del Cementerio, la erosión esta avanzando rápidamente, se ha desarrollado una pequeña bahía (fotografía 14), en donde la erosión alcanza áreas atrás del rompeolas, afectando viviendas y restaurantes para los turistas. Aquí la pendiente de la cara de la playa es de moderada, en la parte más interna, a fuerte en la parte norte de la pequeña bahía; hacia la trasplaya se observa un escarpe que varía de unos cuantos centímetros en la parte más interna, hasta mas de 1.5 m hacia el norte. La playa de esta bahía es turística, pero el rompeolas genera una turbulencia intensa, produciendo fuertes corrientes de resaca que ponen en riesgo la seguridad de los bañistas. Este proceso de erosión continua hacia el norte, de tal modo que en Playa Linda, localizada a aproximadamente 400 m al norte del Cementerio, la erosión continua atacando la línea de costa, haciéndola retroceder más de 150 m, afectando construcciones (fotografía 15). Playa Linda presenta una pendiente fuerte, con sedimentos de arenas gruesas y gránulos, una sola berma que coincide con la cima del cordón de duna y un oleaje de alta energía que rompe muy próximo a la playa, lo cual le da más capacidad erosiva. Estas características del oleaje se modificaron con la presencia de los rompeolas, ya que la zona próxima a la línea de costa ahora es más profunda, permitiendo que la ola rompa sobre la base de la playa (fotografía 15).

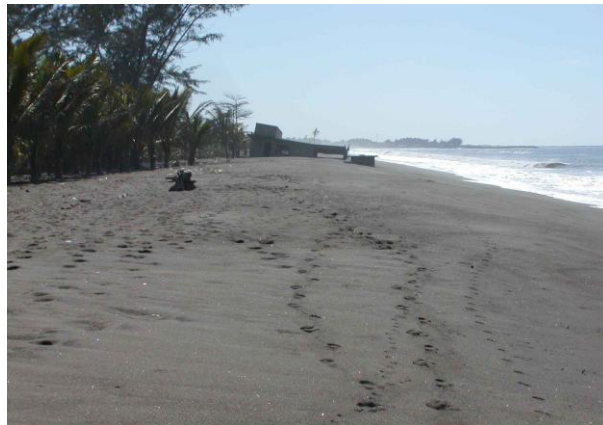
Fotografía 15.- Playa Linda, a aproximadamente 400 m al norte del extremo norte de los rompeolas (sitio de la foto izquierda). La erosión continúa siendo severa y ha derribado algunas construcciones. La línea de costa ha retrocedido más de 150 m.

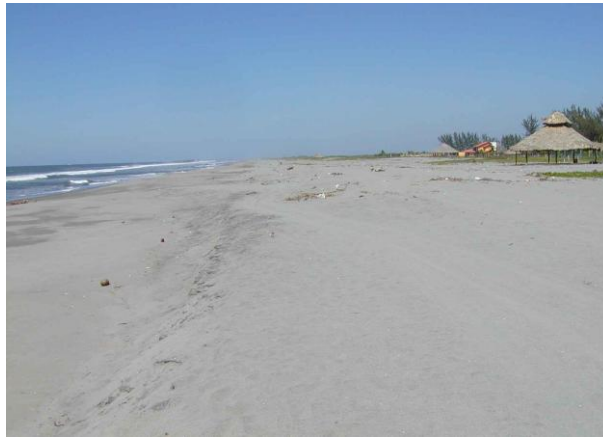
Fotografía 16.- Playa Linda, ubicada a unos 500 m al sureste del espigón sur de entrada a Puerto Madero. Nótese el contraste con las playas del norte. La pendiente de la playa es suave con rompiente lejos de la línea de costa. La playa, hasta el límite de la propiedad, es de más de 100 m.

rompiente del oleaje, se infiere que la zona cercana a la playa es de pendiente muy suave, lo que significa que en dicha zona existe un banco importante de sedimentos. Este proceso de crecimiento es favorecido por el espigón sur de entrada al Puerto Madero, el cual trabaja como un represo para la corriente litoral, que al obstruirse descarga el sedimento que transporta. El exceso de sedimento en Playa Linda corresponde al déficit en la zona al norte del rompeolas.

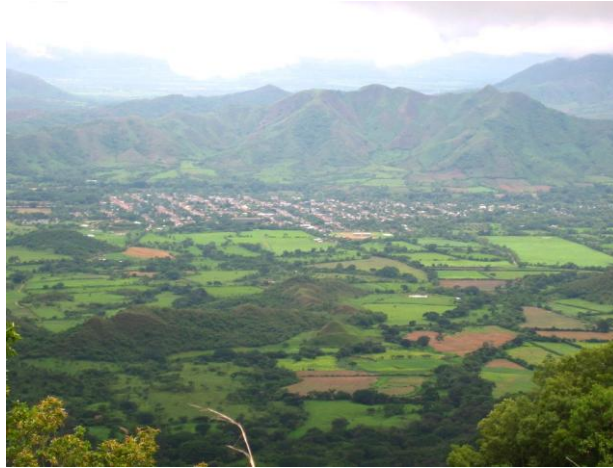
Fotografía 17. Obsérvese la intensa erosión por deforestación que actualmente se ocupa para cultivos los cuales están sobre roca ígnea granítica intemperizada, en la localidad de Jesús María Garza, punto TUX018 y en la localidad de Revolución Mexicana.

La erosión que predomina es principalmente la antropogénica (Fotografía 17) por deforestación ya que actualmente estas áreas son utilizadas para el cultivo de maíz, en mayor proporción y en menor grado para la ganadería, como se observó en algunos sitios (TUX019, TUX028, TUX029, TUX062, TUX061 y TUX054). En las localidades de Playa Vista, Pomposo Castellanos, Triunfo de Madero, Úrsulo Galván, en las cercanías del río El Playón y en San Clemente, se intensifica por el tipo de material que se encuentra en estas regiones que son rocas ígneas con un grado de alteración alto (espesores que van de 20 cm a 1 m), muy intemperizadas y fracturadas; las altas precipitaciones anuales de la región que en promedio son de 1500 mm, con un clima cálido, son condiciones que favorecen la erosión hídrica laminar y concentrada y forman pequeñas cárcavas o canales en los caminos como en los puntos verificados (TUX033 y TUX025), así como en las localidades de Rizos de Oro y en las inmediaciones de Pomposo Castellanos, San Rafael y San Carlos (fotografía 18).

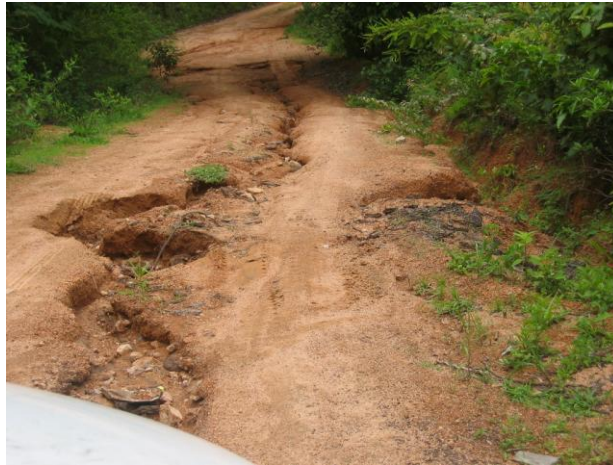
Fotografía 18. Obsérvense los canales que se forman en los caminos, como consecuencia de las precipitaciones intensas en las cercanías de la finca San Rafael.

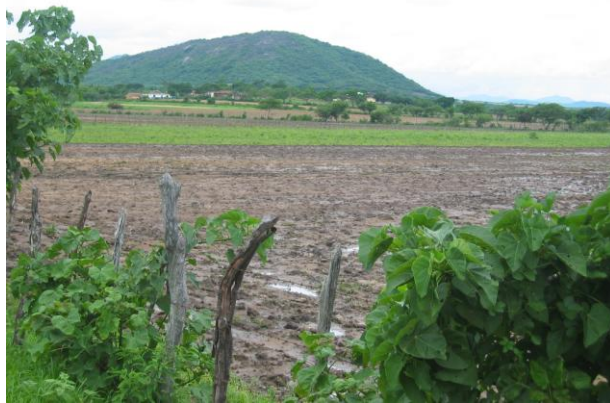
Fotografía 19. Véase el terreno cultivado sin cubierta vegetal lo que contribuye que se produzca la erosión hídrica laminar, en las cercanías de Pomposo Castellanos.

En este sentido la vegetación también representa un papel muy importante y en esta región consta de pastizales, matorrales y algunos árboles grandes, sin embargo en las áreas de cultivo la erosión hídrica se produce debido a que después de las cosechas no hay cubierta vegetal que impida la erosión del suelo así como las pendientes del terreno van de 0° a 10°, que contribuye a que se incremente el proceso de erosión hídrica laminar (fotografía 19).

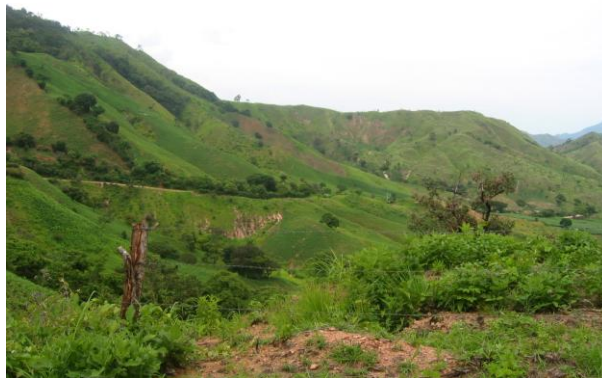
Fotografía 20. Nótese la intensa deforestación en los lomeríos bajos y en la rivera del Río San Lucas.

Hacia la parte montañosa de Villaflores y Villacorzo la erosión es provocada principalmente por la tala inmoderada, por cultivos que solamente se utilizan una vez, por asentamientos humanos y por el tipo de roca (granito alterado) que produce erosión concentrada, de grado alto, debido a lo largo de las planicies fluviales de los ríos como: Salto Chiquito, Tres Picos, Sierra Morena, Los Amates, Pando, El Dorado, Custepec, Nueva Palestina y La Suiza. Los cultivos de maíz se practican en algunos lomeríos bajos (fotografía 20) como se encontró en los sitios verificados (TUX056, TUX063, TUX068, TUX067, TG-180, TUX070).

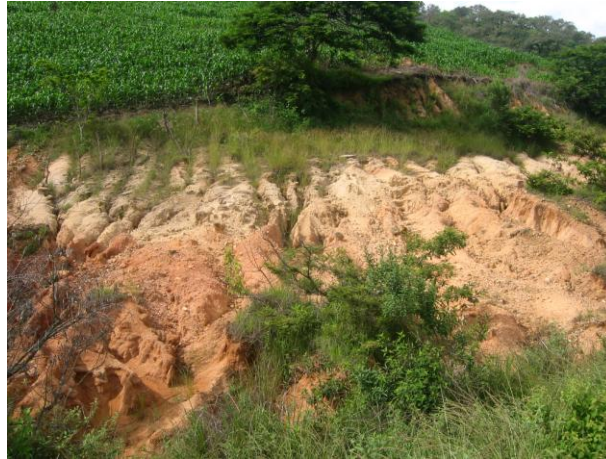
Fotografía 21. Obsérvese la erosión concentrada, en la rivera del Río Los Amates.

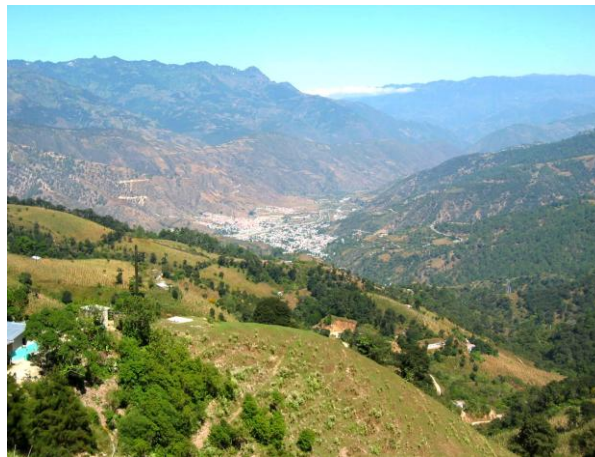
Fotografía 22. Obsérvese al fondo Motozintla y la deforestación en sus alrededores, así como también la gran cantidad de pequeños asentamientos humanos.

La tercera región con grado de erosión muy alta, es la llamada región Sierra que incluye entre otros a los municipios de Siltepec, La Grandeza y Motozintla, por las condiciones en las que se encuentra debido a la erosión por deforestación para cultivos de maíz y café, asentamientos humanos en donde se desarrolla una intensa erosión concentrada (fotografía 22).

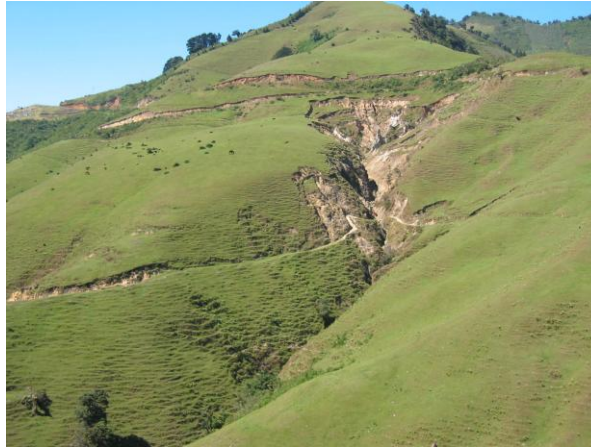
Fotografía 24. Nótese la deforestación y la acción de las precipitaciones pluviales, pendientes del terreno y la gravedad, así como el sobre pastoreo de la zona, que producen estas cañadas o erosión concentrada.

Para el caso de la erosión concentrada, existen varias condiciones que propician su desarrollo, tales como la composición del material, (consistente de rocas ígneas, metamórficas y sedimentarias con cierto grado de alteración, intemperismo y fracturamiento alto. El clima de la zona que va de templado húmedo con lluvias en verano a semi cálido húmedo, con vegetación muy variada de tipo selva media sub perennifolia en el área de Siltepec; selva baja caducifolia y bosque de pino encino en el área de La Grandeza y Motozintla, características de la región las cuales han sido modificadas, dando paso a que el clima sea aun mas agresivo con los materiales de esta zona. Además, las pendientes que llegan a ser hasta de 60° favorecen el desarrollo de la erosión concentrada formando grandes cañadas y produciendo grandes deslizamientos en las paredes casi verticales; profundizando los cauces de los arroyos y concentrando mayor cantidad de sedimento en los ríos San Nicolás, La Suiza, Las Delicias, Honduras, Vega del Crucero y Mazapa; este ultimo en esta década a causado dos grades inundaciones, pues se convierte en una gran avalancha de materiales acumulados en los cauces de ríos y arroyos por la intensa erosión en las montañas, con bloques hasta de 3 m de diámetro, que llegan y afectan principalmente al municipio de Motozintla (Fotografía 22). Esa región fue verificada con 36 puntos los cuales se mencionan los más representativos (HU-066, HU084, HU111, HU131, HU132).

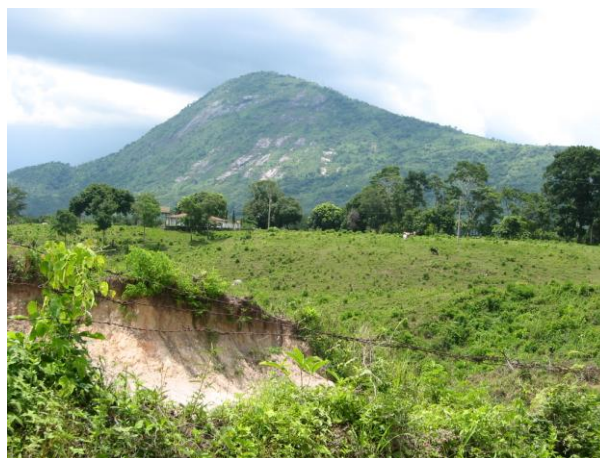
Fotografía 25. Rocas sedimentarias con fuerte pendiente y vegetación escasa. En la parte inferior se observa un lomerío con deforestación que da paso al desarrollo de erosión concentrada, en rocas ígneas intrusivas.

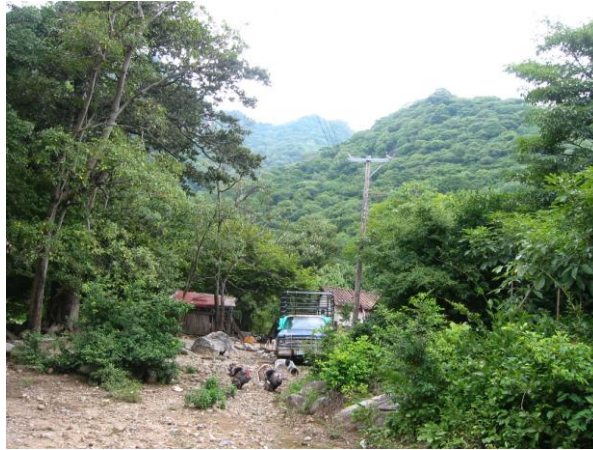
Fotografía 26. Obsérvense las fuertes pendientes y la población asentada sobre los arroyos.

En el borde de la Sierra Madre del Sur de Chiapas que limita con la Planicie Costera del Pacífico el grado de erosión es alto, en los municipios de Arriaga, Tonalá, Pijijiapan, Mapastepec, Acacoyagua, Acapetahua, Escuintla, Huixtla, Tuzantán, Tapachula, Tuxtla Chico y Huehuetán, esta erosión se ve favorecida por factores como la presencia de rocas ígneas intrusivas muy alteradas y drenaje natural denso, aunado a la tala inmoderada de árboles para desarrollo de campos de cultivo y ganadería (Fotografía 10). Dichas observaciones se determinaron con los sitios visitados en campo (HU130, HU140, HU143, HU-095 y HU-101).

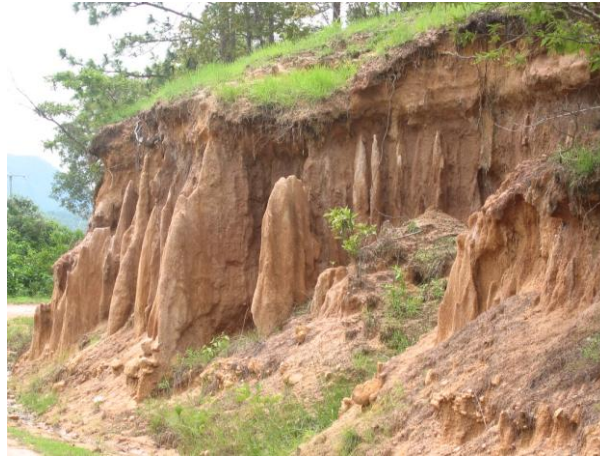
Fotografía 27. Roca ígnea intrusiva, desprovista de vegetación y afectada por la erosión concentrada en el Cerro La Taberna, localizado en la porción noroeste de la región Sierra Madre del Sur de Chiapas.

(TUX056), el problema de la deforestación y la cubierta vegetal pobre han favorecido la erosión concentrada que forma profundos canales sobre los caminos y en las laderas de los cerros forma cañadas o cárcavas, pues en este sitio la roca se encuentra en un estado en el que es fácilmente erosionable, la cual se observa como arena de grano grueso producto del intemperismo (Fotografía 27).

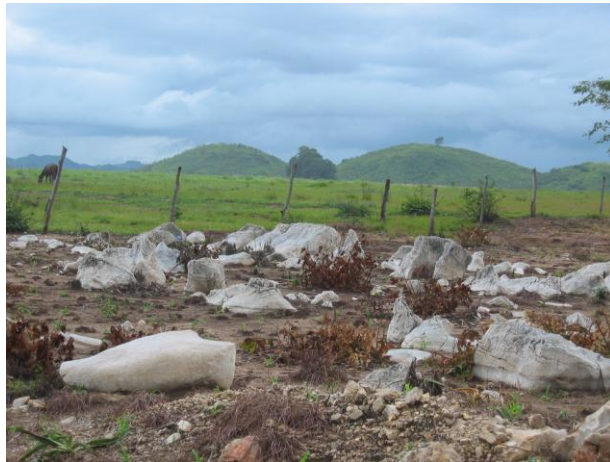
Figura 28. Obsérvese la roca caliza con alta disolución formando oquedades en donde el suelo se ha desarrollado el cual es utilizado para el cultivo de maíz, localidad M. Velasco Suárez municipio de Villacorzo.

La erosión que predomina en la depresión central de Chiapas es de tipo antropogénico, por las grandes extensiones de áreas cultivadas, que en ocasiones se realizan prácticamente sobre la roca caliza que por la alta carsticidad el suelo se ha formado dentro de las oquedades (fotografía 28), como en la localidad de M. Velasco Suárez, municipio de Villacorzo (TUX043), que favorecen la erosión hídrica laminar en zonas de pendientes que llegan a los 10° con escasa cubierta vegetal.

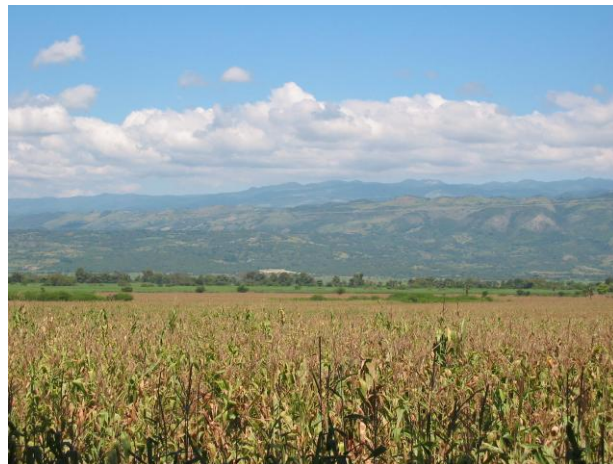
Fotografía 29. Nótese los cultivos de maíz y al fondo las parcelas en zonas de lomeríos, en el Municipio de Venustiano Carranza.

En la Depresión Central de Chiapas (figura 6), las rocas sedimentarias que predomina en casi toda la región, son calizas, areniscas y conglomerados, que forman pequeños lomeríos, presentan un grado de intemperismo bajo, por lo que los agentes erosivos no causan grandes efectos, aun en las condiciones climáticas que ahí prevalecen, pues las precipitaciones oscilan entre los 1000 y 2000 mm. La vegetación primaria consiste de Bosque de Pino y Encino aunque también se observa vegetación de tipo sabana hacia el noroeste de esta región y con un clima cálido sub húmedo. En cuanto a la erosión antropogénica, debe considerarse también las obras civiles que modifican el hábitat natural, como lo es la presa La Angostura, ya que en sus alrededores las extensiones de tierra son aprovechadas para cultivos, lo cual se extiende hasta los municipios de Chicomuselo, Tzimol, Frontera Comalapa y La Trinitaria, las cuales son zonas principalmente dedicadas a la agricultura y ganadería. La región de la Depresión Central de Chiapas, presenta erosión principalmente antropogénica por la deforestación que se observa en los municipios de Villa de Corzo, Acala (TG-123), La Concordia (TUX043) y Socoltenango (TG-170 y TG-172) y que en la actualidad se han convertido en grandes extensiones agrícolas, de las cuales algunas pequeñas parcelas son para el consumo propio de las comunidades. La deforestación y los cambios de uso de suelo para cultivos han provocado que se presente el proceso de erosión hídrica laminar (Figura 7), por lo que el riesgo de la pérdida de suelo aumenta, provocando serios daños en la población dedicada a la agricultura y que es su principal sustento de vida (Fotografía 29). Para esta región se realizaron un total de 56 fichas técnicas.

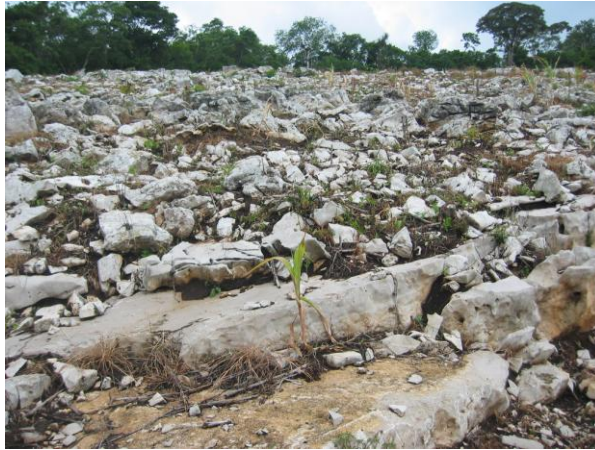
Fotografía 30. Obsérvese como la agricultura invade los terrenos pedregosos.

caliza alterada intercalada con lutitas o areniscas, lo que facilita el proceso erosión diferencial. Estas condiciones se observan hacia la porción noroeste (fotografía 30), como se identificó sobre la carretera que va de Rómulo Calzada a Raudales (VH-096 y VH-121), en donde como consecuencia de la erosión antropogénica por deforestación, apertura de caminos y el cambio de uso de suelo, la litología, zona de fallas y pendientes de terreno, propician deslizamientos, caída de rocas y derrumbes afectando constantemente esta vía de comunicación.

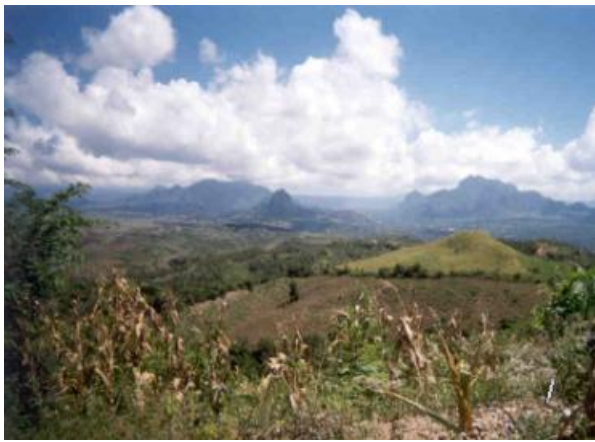
Fotografía 31. Zonas de áreas cultivadas a expensa de la deforestación que favorecen la erosión del suelo.

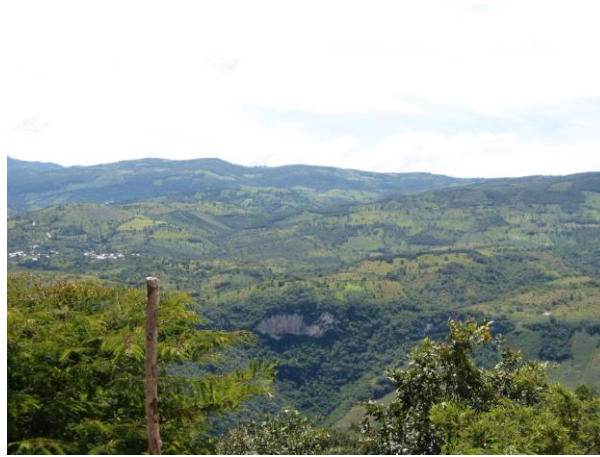
Fotografía 32. Nótese la actividad humana que realiza sobre la roca caliza y a una altitud de 2000 msnm.

En los municipios de Comitán de Domínguez, Las Margaritas y La Independencia se observa una erosión antropogénica de alta a media, debido a la gran cantidad de áreas para cultivos y a la acción que produce la extracción de recursos geológicos (arcillas) para la elaboración de ladrillo. En la porción Noreste en los municipios de San Cristóbal de las Casas, San Andrés Larrainzar, Huixtan, Oxchuc, Ocosingo, San Juan Cancuc, Tenejapa, Chenalho, Chamula, Zinacantan, Ixtapa, Osumacinta, Soyalo y Bochil presentan una erosión concentrada, la cual va en aumento debido principalmente a la acción antropogénica, tanto por el crecimiento poblacional como por la extensión de la frontera agrícola la cual se realiza en ocasiones sobre pendientes mayores a 20° que favorecen la erosión concentrada formando profundos cauces que posteriormente son canales de flujos de escombros como en las localidades de Soyalo (TG-023), Cacate (TUX080), Rio Tobac (TUX081), Cruzchen (TG-026), Tzametel (TG-028) y San Juan Cancuc (TG-029) (fotografía 32).

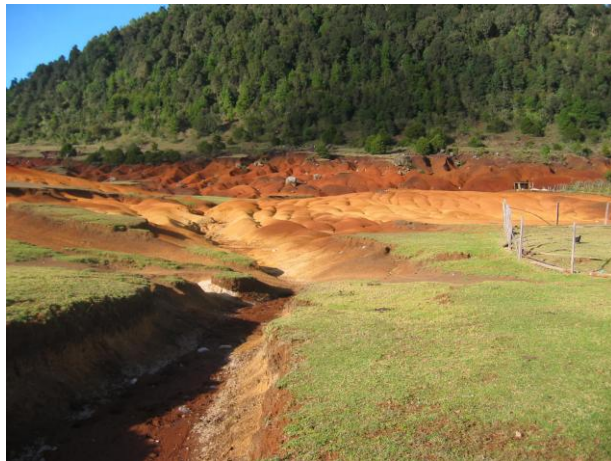
Fotografía 33. Obsérvese la intensa erosión hídrica laminar formada por la deforestación y sobre suelos producto de la alteración de la roca caliza, en la localidad de Betania.

En los alrededores de San Cristóbal de las Casas en algunos municipios se han formado espesores considerables de suelo pero sobre las oquedades que ha dejado la carsticidad, pero una vez que actúa la erosión, ésta ha dejado al descubierto estos huecos, originando una erosión hídrica laminar de grado alto, (fotografías 33 y 34) esto se observo en trabajos de campo en las localidades de Taza de Agua (TG-050), Las Ollas (TG-051), Huixtán (TG-076), 20 de noviembre (TG-080), Napite las Casas (TG-112) y Betania (TG-108).

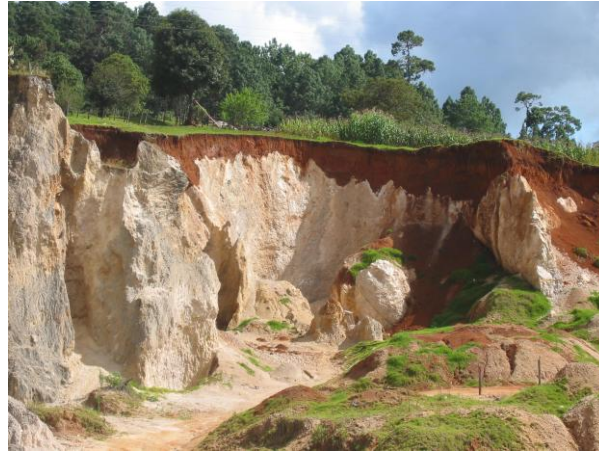
Fotografía 34. Nótese los espesores de suelo formado por alteración de la roca caliza y sobre las oquedades de disolución.

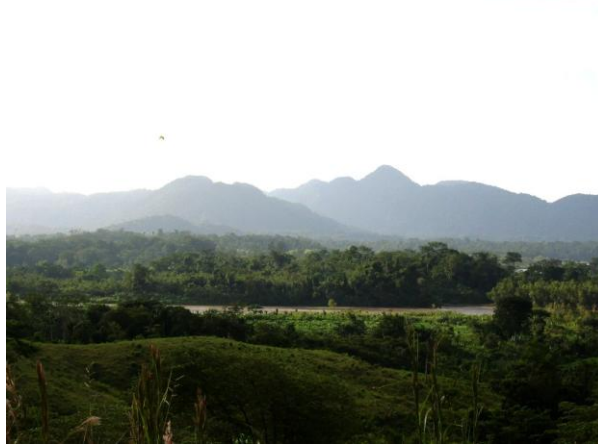
Fotografía 35. Formas erosionadas que dan lugar al relieve característico con sus valles y ríos.

subsistir, sin importar el grave deterioro que provocan al medio ambiente (fotografía 35).

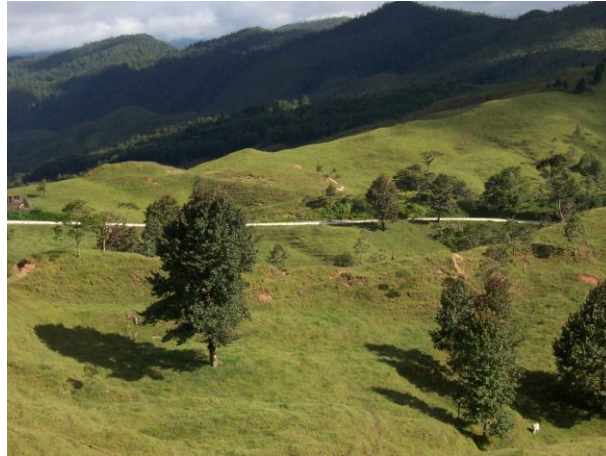
Fotografía 36. Nótese el contraste entre las áreas deforestadas de las que no lo están, con lo que se incrementa la susceptibilidad a la erosión.

Actualmente, en la región de las Sierras del Oriente de Chiapas se observa una deforestación de alta a media principalmente en la porción Norte en localidades como Río Cháncala (TN-045), San Jerónimo Tulija (TN-050), Samaria (LM037) y Victorico Grajales (TN-047), provocando con ello una fuerte erosión. Hacia la zona poniente en las cañadas que forman las sierras Corralchen, Livingstone y Colmena, aprovechando las subcuencas de los ríos Naranja, Jataté, Tzaconeja, La Soledad y Eusebia; y en las localidades de Venustiano Carranza (M407), San Lorenzo (M408), Monte Líbano M419, Venustiano Carranza (M414), también se observo una intensa deforestación; lo mismo en los alrededores de Benemérito de las Américas, Velasco Suárez (LM003 y LM004) y hacia la porción Suroeste en el municipio de Las Margaritas también se presenta una intensa zona deforestada. En las localidades de Palestina (673), Nuevo Momón (MA013), San Antonio de los Montes (CH32), Maravilla Tenejapa (664), Nuevo Huixtán (CH33) y Río Blanco (CH37) y desarrollada sobre un relieve formado por valles con pendientes de 0° a 20° y con alta carsticidad en la roca, se observa principalmente la erosión hídrica laminar (Fotografías 36 y 37).

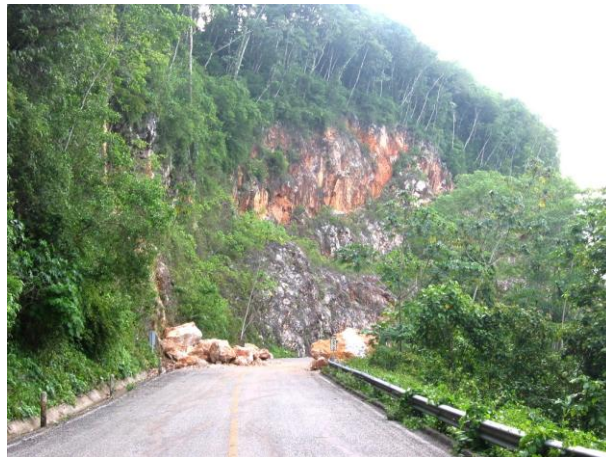
Fotografía 37. Caída de roca sobre la carretera relativamente nueva número 307 a la altura del poblado Flor de Café, lo cual es una consecuencia de la erosión que persiste en la zona, ya sea por obras civiles o por la ausencia de vegetación que sostenga la roca altamente fracturada.

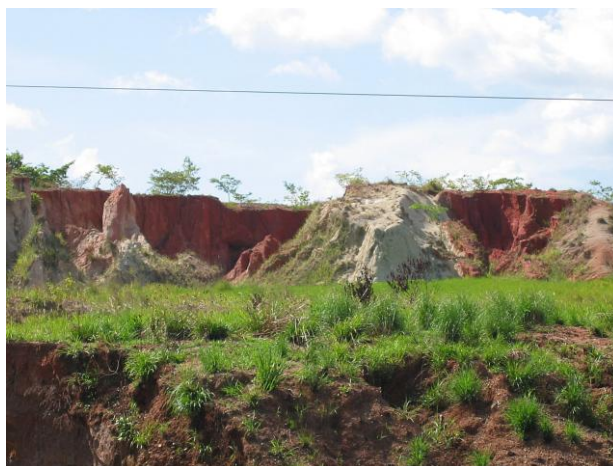
Fotografía 40. Al fondo se observa la roca con alto grado de erosión, en el área de Marques de Comillas.

De manera general la región de las Sierras del Oriente de Chiapas, presenta una erosión hídrica laminar principalmente en sus valles y cañadas, lo cual se esta extendiendo hacia las montañas y lomeríos y que en su superficie forman amplias mesetas que de la misma manera están siendo invadidas por acción antropogénica; en ocasiones existe formación de suelo sobre las calizas que presentan alta disolución o carsticidad, que es de color rojo (suelos lateríticos) y en donde la erosión hídrica ataca con mayor severidad, así como también se produce, desgaste sobre las rocas que son menos competentes a la erosión como son las areniscas y lutitas produciéndose erosión diferencial; sin embargo en las rocas calizas que presentan alto grado de fracturamiento y conjuntamente con la actividad de explotación de recursos geológicos, se incrementa la erosión de la roca y suelo del área. (Fotografías 40 y 41)

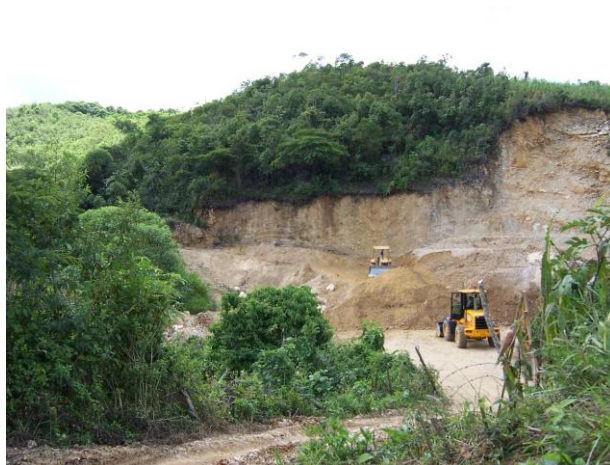
Fotografía 41. Banco de material donde se extrae roca caliza y sin importar la destrucción de la cubierta vegetal afectando con ello al medio ambiente.

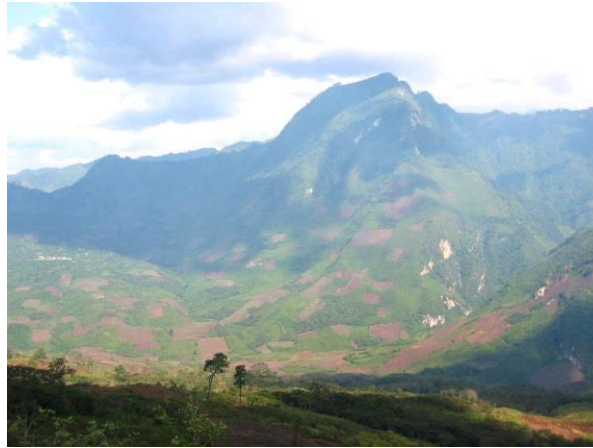
Fotografía 42. Obsérvese las parcelas ubicadas en las laderas de montañas escarpadas y que son abandonadas, en localidad de El Bosque.

Estos municipios se encuentran afectados por la deforestación esto es delicado debido a que se localizan sobre la parte de la sierra en donde existen pendientes hasta de 30° con espesores considerables de alteración de la roca sedimentaria y en menor proporción rocas ígneas extrusivas pero que, además, se encuentran en un estado poco consolidado por lo que son más susceptibles a la erosión y los deslizamientos; las rocas sedimentarias, como las calizas, fueron sometidas a esfuerzos por la acción del fallamiento que sufrió la zona, por lo que actualmente presentan alto grado de fracturamiento, característica que también favorece la erosión, como se verificó en las localidades de El Bosque (VH-128) y Simojovel (VH-131); por otra parte hay que ver que las superficies de cultivo abandonadas y desprovistas de cubierta vegetal aceleran la erosión y como consecuencia se producen los deslizamientos, así como también modifican el medio ambiente afectando a flora y fauna de la región (Fotografía 42).

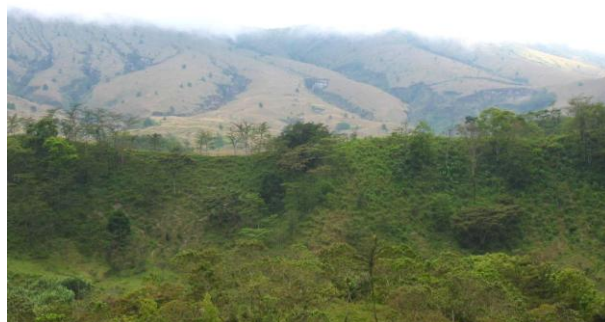
Fotografía 43. Nótese el contraste de algunas colinas que han sido abandonadas por el cultivo y que favorecen la erosión concentrada, con las que aun son aprovechadas y la cubierta vegetal protege el proceso de erosión.

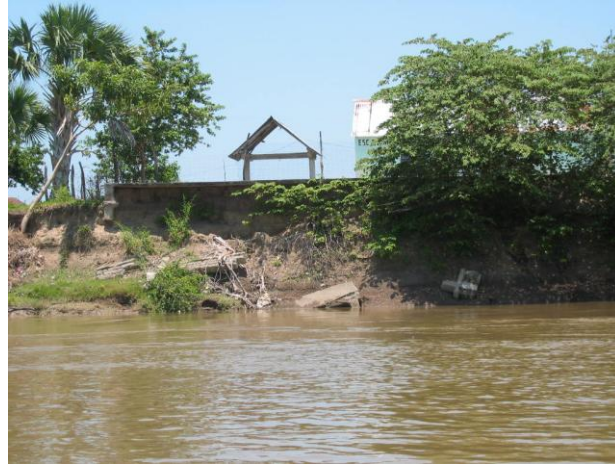
Fotografía 44. Obsérvese el riesgo que implica la erosión que se produce por variación en el nivel del río.

límites del estado, de la parte alta de las cuencas de los ríos Usumacinta y Grijalva, los cuales bajan con una cierta pendiente, que al variar su nivel erosionan las paredes de su cause (fotografía 44). En los municipios de Palenque, Salto de Agua y La Libertad se observó intensa erosión producida por la acción agrícola y sobrepastoreo (fotografía 45).

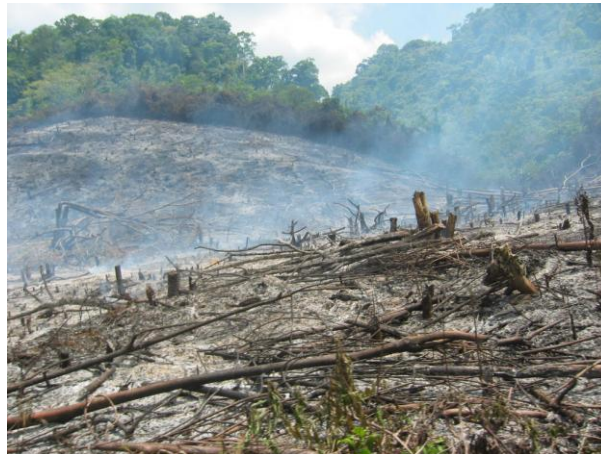
Fotografía 45. Obsérvese la actividad agrícola y la ejecución de tumba-roza y quema.

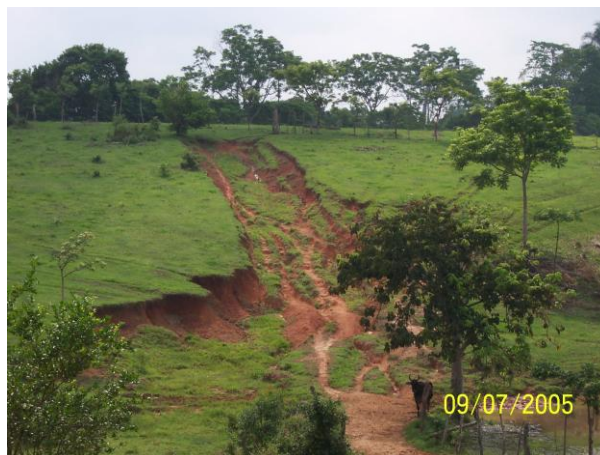
Fotografía 46. Etapa erosiva del terreno muy avanzado debido a la acción hídrica concentrada, condiciones que se presentan en la terracería que conduce de Reforma a la localidad de Paraíso.

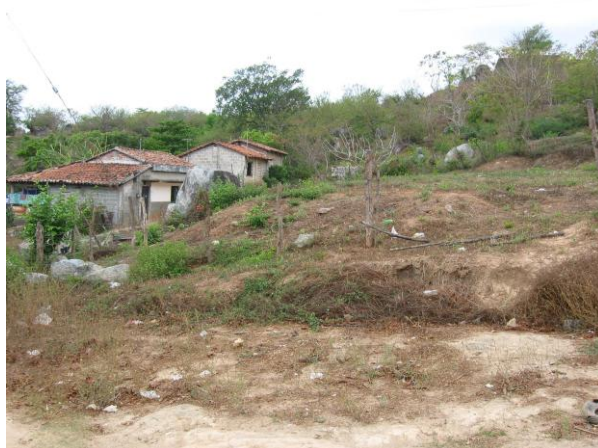
Fotografía 47. Véase el tamaño de los bloques y la susceptibilidad de las viviendas, en el municipio de Tonalá.

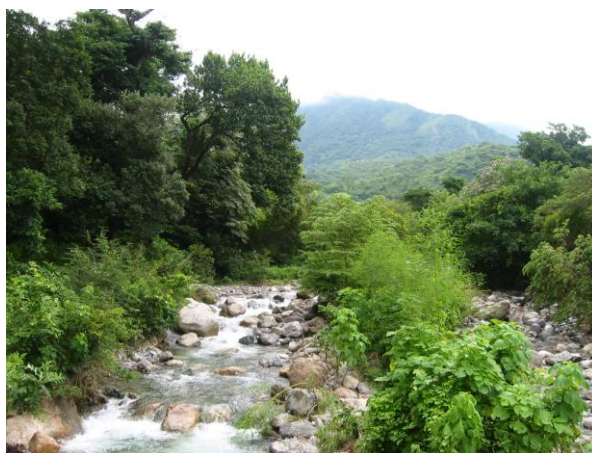
Fotografía 48. Río San Isidro, se observa material rodado de grandes dimensiones.

3m de diámetro, indicio de la intensa erosión que ha sufrido la roca granítica de la Sierra Madre del Sur de Chiapas, dichos escombros son arrastrados por la corriente de agua de ríos y arroyos afectando principalmente a las comunidades asentadas en las faldas de la Sierra y sobre las angostas planicies de inundación; en algunos casos también afecta a obras civiles como puentes y carreteras principalmente (fotografía 48).

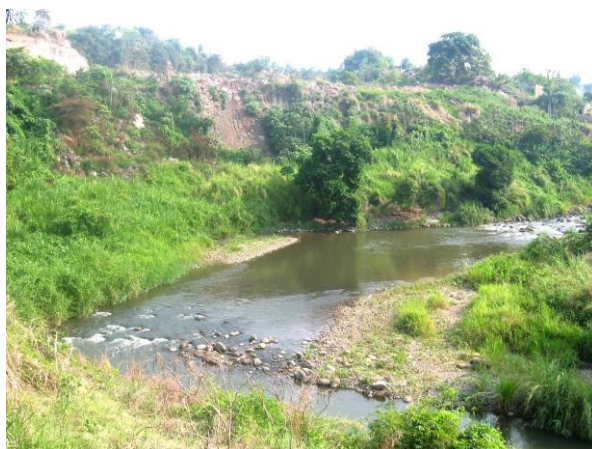
Fotografía 49. Río Cahuacán hacia la porción Sur de la ciudad de Tapachula.

La inestabilidad de laderas de la región Sierra Madre del Sur Chiapas puede causar daños a las poblaciones localizadas en las zonas bajas de la planicie costera como es el caso de los municipios de Metapa, Tuxtla Chico, Huehuetán, Tuzantán, Huixtla, Pueblo Nuevo Solistahuacán, Acapetahua, Mapastepec, Tapachula y Pijijiapan. Recientemente, el paso del Huracán “Stan”, afectó a casi todas las poblaciones antes mencionadas, provocando inundaciones y deslizamientos de material. En Tapachula se observó que el cauce del río Cahuacán se encuentra en algunos tramos conformado por paredes verticales que forman un talud de 10 m aproximadamente, del cual se produce desprendimiento de material hacia el

río proveniente de un aglomerado no consolidado de edad reciente muy vulnerable a los agentes erosivos y a los peligros naturales, como los huracanes (fotografía 49).

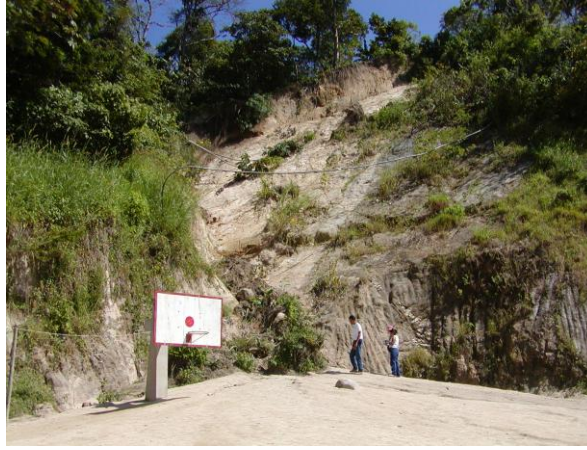
Fotografía 50. Obsérvese el depósito por el paulatino deslave de la roca ígnea, que sepultó una cancha de básquetbol, dejando a la vista únicamente la parte del tablero.

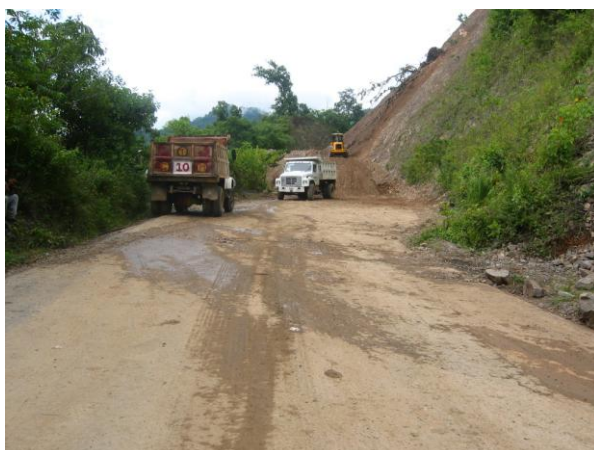
Fotografía 51. Carretera de Ángel Albino Corzo a Siltepec, en donde en el mes de septiembre se produjo el deslizamiento que obstaculizó el tránsito a las poblaciones de Capitán A. Luís Vidal, Monte Cristo de Guerrero y Nueva Independencia, y a otras localidades de menor tamaño.

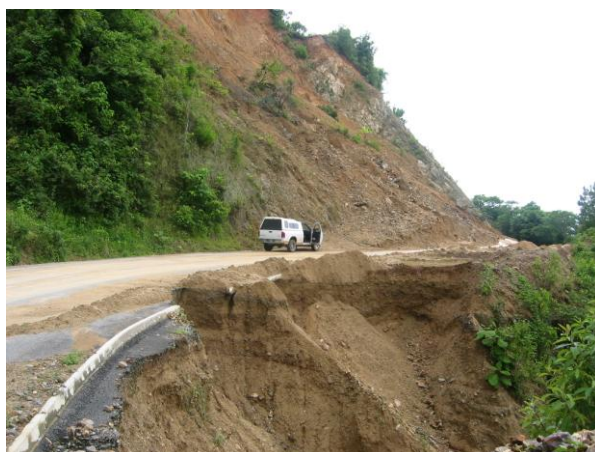
Fotografía 52. Deslizamientos sobre la carretera que va de Ángel Albino Corzo a Siltepec, punto HU126.

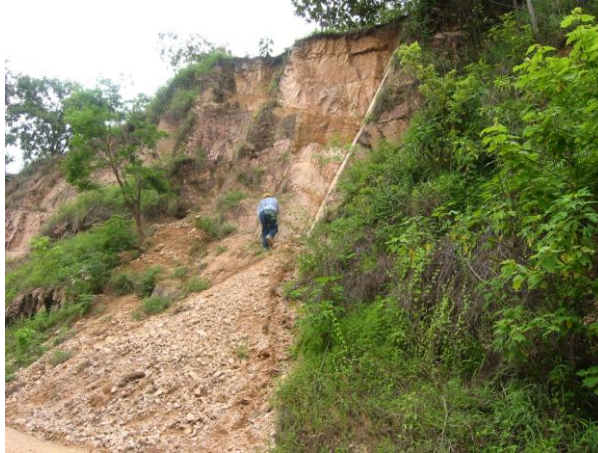
Fotografía 53. Nótese el deslizamiento de material sobre los planos de fracturamiento, en las cercanías del poblado Villahermosa, municipio de Villaflores (TUX063).

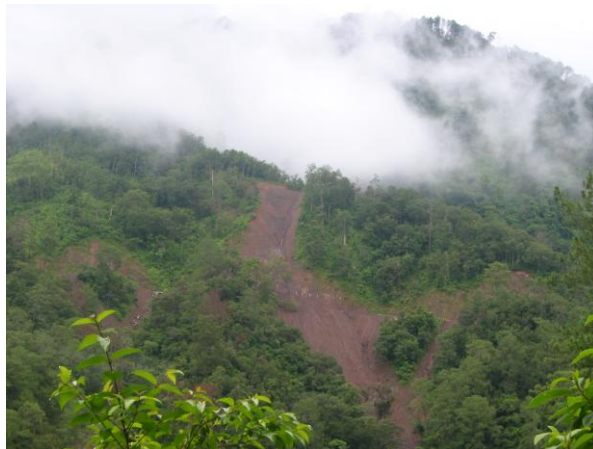
movimiento lateral izquierdo que afecta al terreno con pendientes hasta de 40° en donde se producen deslizamientos y caída de roca (fotografía 54), puntos HU109, HU119 y HU120 en las localidades Plan de Ayala, Nueva Colombia y Nueva Independencia respectivamente y sobre el parteaguas que se encuentra entre Ángel Albino Corzo y Siltepec.

Fotografía 54. Deslizamientos en fuertes pendientes sobre el parteaguas de la Sierra Madre del Sur de Chiapas, en el municipio de Siltepec (HU131).

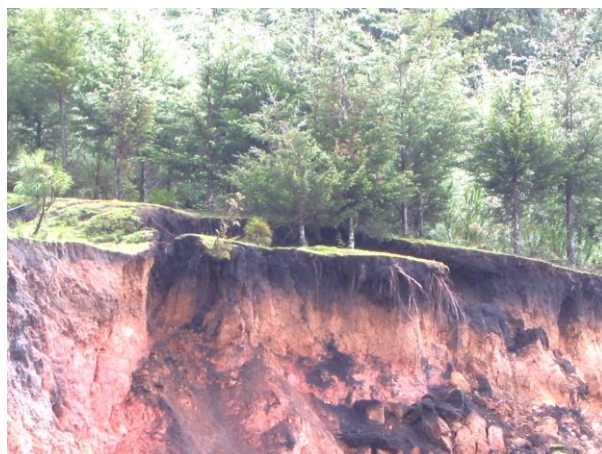
Otro tipo de deslizamiento que se presenta en esta región (fotografía 55) es ocasionado por la saturación de agua del paquete sedimentario, lo que produce un desprendimiento de roca, suelo y vegetación, favorecido, en parte, por la acción antropogénica.

Fotografía 55. En el municipio de El Porvenir se presentan deslizamientos a causa de la saturación de agua en el suelo.

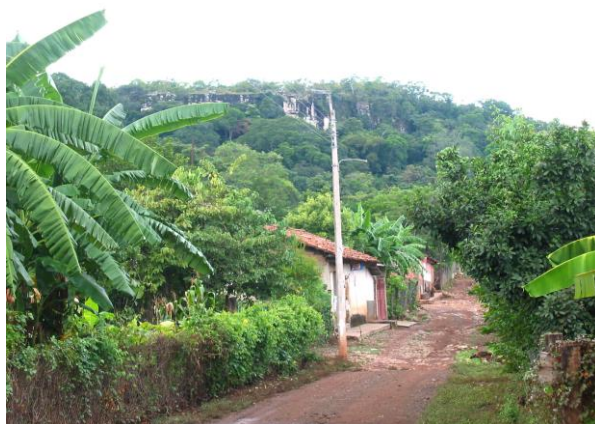
Fotografía 56. En la fotografía se puede observar los escarpes que forma la roca caliza, la cual presenta disolución y fracturamiento, por lo que los bloques han quedado desprendidos y son susceptibles a caer.

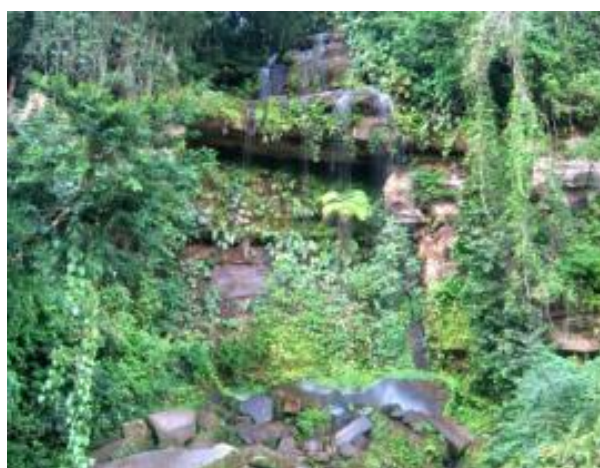
dejó numerosos sistemas de fracturamiento ocasionando zonas de debilidad susceptibles a deslizamiento en rocas sedimentarias, calizas, lutitas y areniscas; tales condiciones se presentan en la carretera que va de Tuxtla Gutiérrez-Bochil-San Cristóbal de las Casas. Estos eventos representan un riesgo para los caminos de terracería y las poblaciones de Presa Chicoasen (CH240), municipio de Sóyalo (CH241), poblado de Cacate municipio de Ixtapa (TUX080), Santa Martha (TUX081), municipio de Chenalho (TG-025), Las Ollas municipio de Chamula (TG-051), Cruzchen municipio de Tenejapa (TG026) y Bumilja municipio de Oxchuc (TG-056) (fotografía 57).

Fotografía 57. Deslizamiento y caída de bloques de roca sedimentaria, en las cercanías de Emiliano Zapata municipio de Tecpatán.
