ATLAS DE PELIGROS DEL ESTADO DE CHIAPAS

INFORME TECNICO

Convenio de colaboración entre el Servicio Geológico Mexicano y la Secretaría de Seguridad Pública.

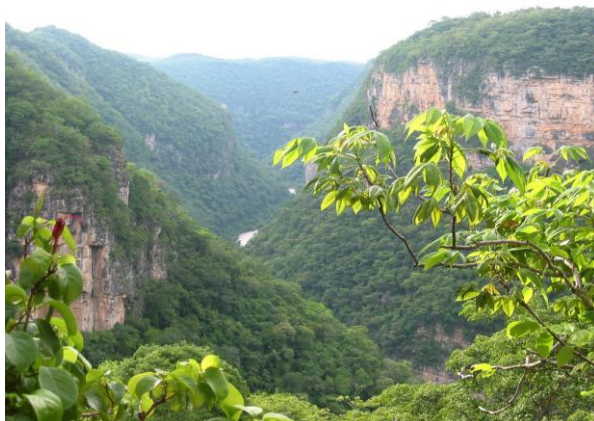
Fotografía 58. En la fotografía se observa el cañón de la Venta formado por caliza muy fracturada, que forma bloques que se precipitan por efecto de la gravedad.

En la porción que se encuentra al sur y que se extiende paralela al trazo de la Falla Malpaso-Muñiz, predominan las rocas calizas con disolución y alto grado de fracturamiento, que en ocasiones forman paisajes como los de La Venta (TUX007) (fotografía 58) y La Cima de las Cotorras (TUX005) en el municipio de Ocozocuautila; el Sumidero (TUX075) en Tuxtla Gutiérrez; sobre la carretera que va de Tuxtla Gutiérrez a Ocozocuautila (TUX009), en donde se produce la caída de rocas por las mismas condiciones que prevalecen en la zona y que se extienden hasta el SSE en los municipios de Amatenango del Valle, Las Rosa y Comitán de Domínguez, verificado con los puntos TG-111, TG-147 y CH253.

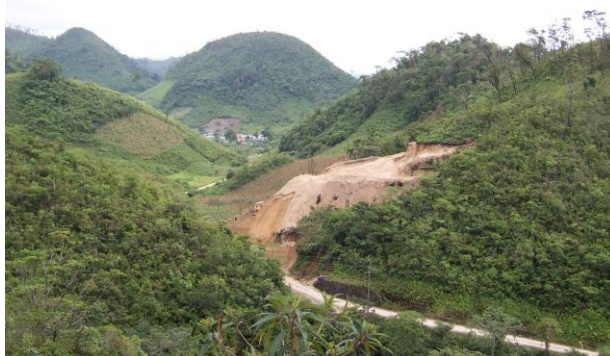
En el camino a Rosario (CH 11) se presentan problemas de deslizamiento originados por la apertura de un camino de terracería (fotografía 59) y en el camino a Río Blanco, se tiene un banco de extracción de material (CH 12), ambos puntos pertenecen al municipio La Independencia.

Fotografía 59.- Construcción de camino que comunica a los Ejidos Rosario-Tierra Blanca, obsérvese la deforestación del área, así como la zona afectada con deslizamientos sobre el camino.

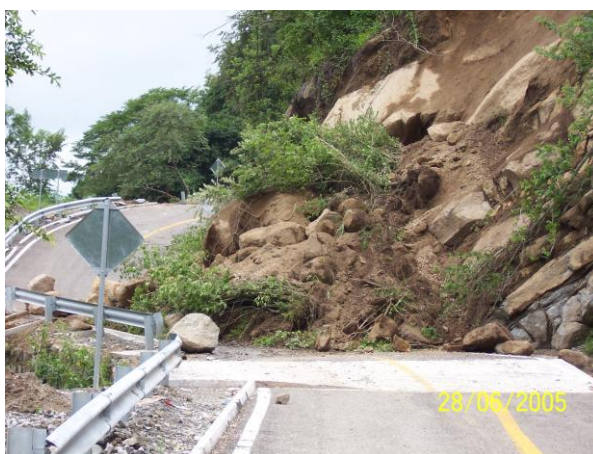
zona de riesgo medio por su vulnerabilidad a toda clase de peligros por su alta marginación, como es el caso de los municipios de Bochil, Soyalo, Osumacinta, Ixtapa, Chiapa de Corzo (altamente marginados) y Cenadlo, Larrainzar, Tenejapa, Chamela, Mitontic (muy alta marginación) en donde se tomaron puntos por deslizamiento principalmente de intensidad baja y caída de bloques con intensidad media. Los municipios de Venustiano Carranza, Frontera Comalapa y Villa Corzo son los más vulnerables debido a su alta marginación por lo cual se encuentran en riesgo medio a causa de los deslizamientos provenientes de algunas elevaciones (Fotografía 60).

Fotografía 60.- Deslizamiento de masas sobre la carretera en Los Altos de Chiapas

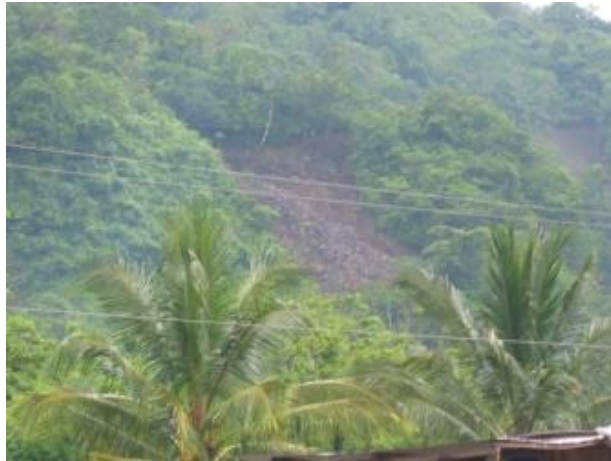
La inestabilidad de laderas en esta región se asocia a las pendientes inclinadas sobre las cuales se ha modificado el tipo de vegetación natural para obtener terrenos con fines agrícolas y ganaderos, lo que permite que se erosionen los suelos con mayor facilidad y la roca sea más susceptible a intemperismo, provocando con ello deslizamientos, caída de bloques y flujos de lodos en las laderas. Estas condiciones se pueden observar en las localidades de Sacualpa (fotografía 61) municipio de Solosuchiapa (VH-064), El Azufre (fotografía 62) municipio de Huitiupan (VH-102), en el municipio de Tapalapa (VH-098). En algunos casos no existen asentamientos humanos pero son sitios probables a ser habitados, lo que es otro factor que altera el equilibrio de laderas por tratarse la mayoría de las veces de asentamientos que se ubican de forma irregular, que no tienen un adecuado sistema de drenaje y vierten sin control sus aguas residuales.

Fotografía 61.- Municipio de Solosuchiapa, deforestación en pendientes pronunciadas lo que favorece la inestabilidad de las laderas.

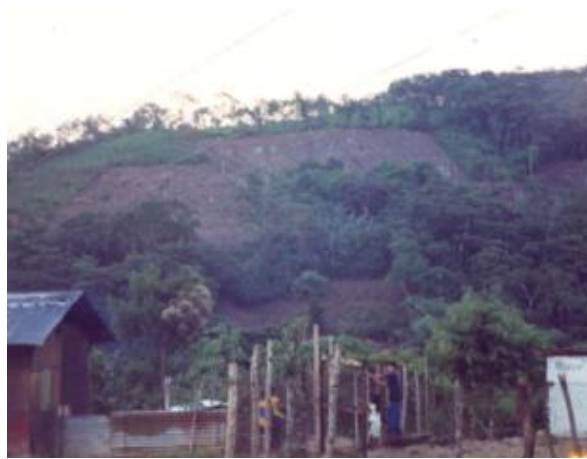
Fotografía 62.- Localidad El Azufre, Huitiupan. Viviendas expuestas a inestabilidad de laderas.

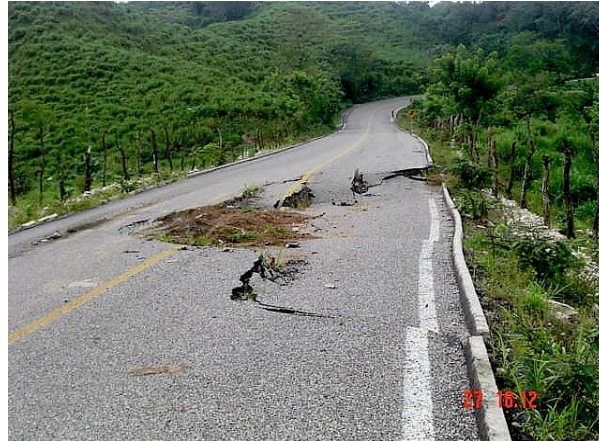
Fotografía 63.- Deslizamiento en la carretera con un salto de 70 cm., la longitud afectada es de 40 m, punto PV022 a 2 km al este de Iscobal.

En los municipios de Ostucán, Pichucalco, Chapultenango, Tapilula, Solosuchiapa, Ixhuatán, Simojovel, Chilón y Yajalón también se observan deslizamientos. En Ostucán y hasta el poblado de Xochimilco, sobre la carretera pavimentada se producen deslizamientos en la superficie de los planos de las rocas sedimentarias (lutitas y areniscas) ocasionados por la afectación que producen 5 fallas de movimiento lateral izquierdo, normal y oblicuo en el municipio de Ostucán; dicha afectación se extiende hasta las inmediaciones de Chapultenango lo que causa deslizamientos particularmente sobre la carretera que va de Ixtacomitán a Chapultenango como se observa en el punto PV022 (fotografía 63) donde el camino es afectado casi en su totalidad.

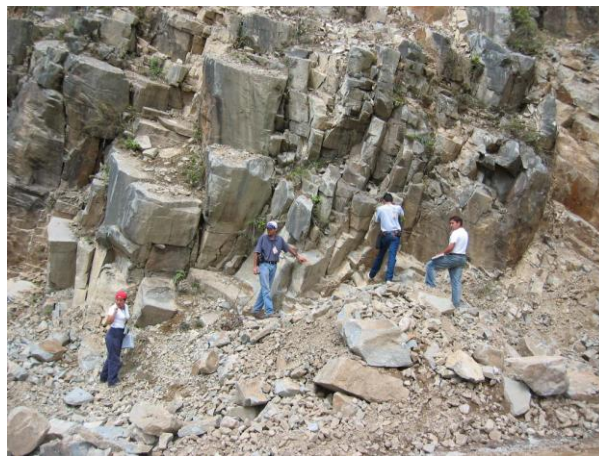
Fotografía 64.- Obsérvese el estado de la roca con intenso fracturamiento sobre la carretera en construcción de Tapalapa a Ocoatepec.

Estos caminos conectan a varias poblaciones, por lo que es recomendable que se mantengan en buen estado las vías de comunicación debido a que son ruta de evacuación si ocurriera un evento en el volcán Chichonal. En los municipios de Ixhuatán y Solosuchiapa los deslizamientos afectan a las vías de comunicación de reciente construcción o en construcción, así como también a algunas viviendas ubicadas al pie de los taludes, ya que en la zona de falla el fracturamiento de la roca caliza es intenso y por otro lado la roca alterada al saturarse de agua se desliza sobre planos de debilidad (fotografía 64 y 65).

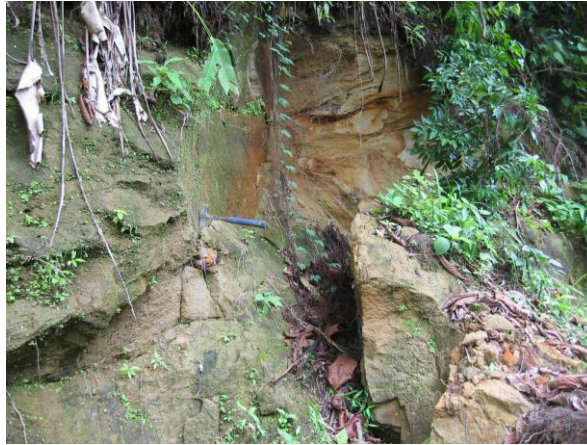
Fotografía 65.- Bloque de grandes dimensiones que se desliza sobre planos de fracturamiento.

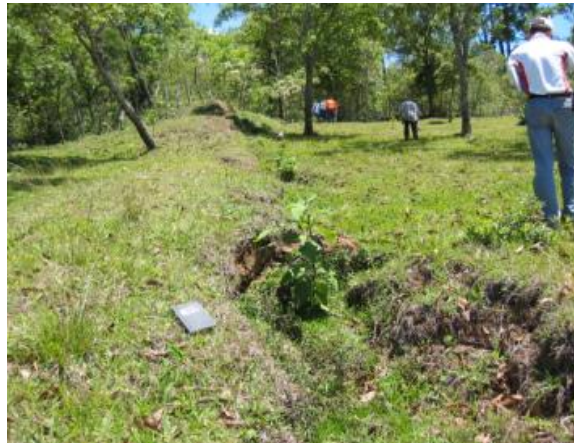
En Villa Comaltitlán se detectó un deslizamiento en un área aproximada de 6300m², en el lugar se observan desprendimientos del paquete sedimentario con un salto de hasta 50cm, en la base de este se encuentra una caliza con disolución en donde se han formado cavernas y espacios por donde se desliza la roca, lo que pone en peligro a las viviendas y algunos cultivos (fotografía 67).

Fotografía 67.- Deslizamiento superficial provocado por un derrumbe en el subsuelo originado por la disolución de las calizas.

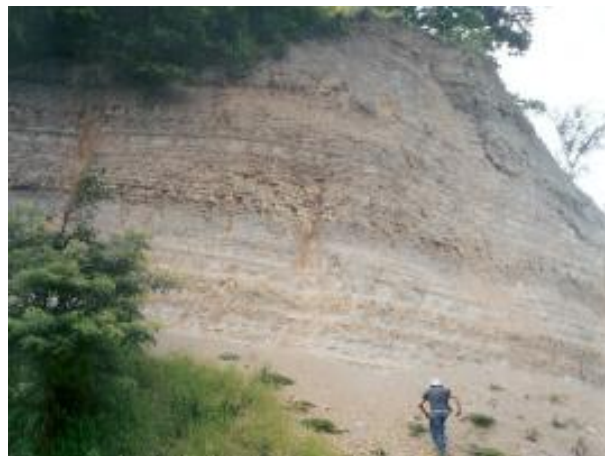
Fotografía 68.- En Playa Larga camino a Antonio León se observa un deslizamiento de material muy inestable.

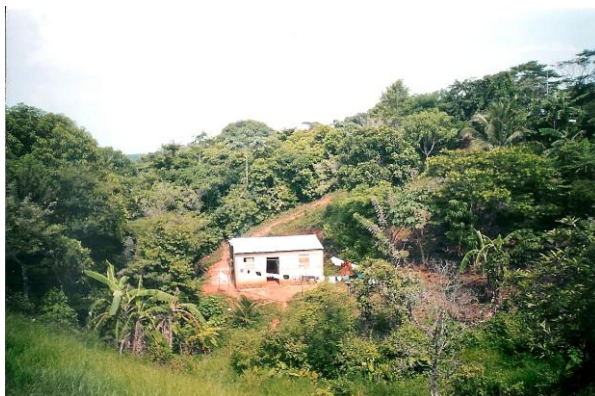
Fotografía 69. - En Playa Larga camino a presa Peñitas Ostuacán se observan casas en las laderas de los lomeríos con pendientes de 30° a 45°, que pueden ser afectadas por la inestabilidad del terreno.

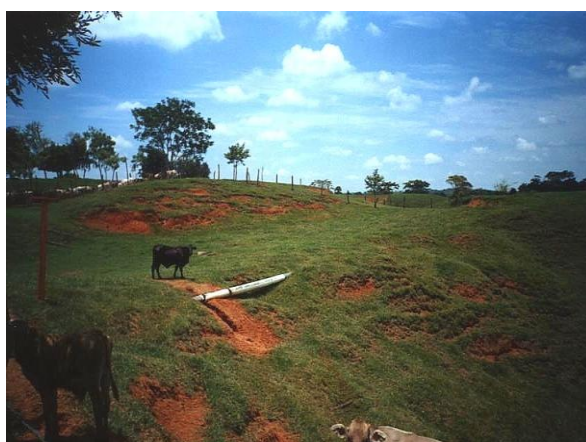
Fotografía 70.- Platanar Abajo 2da Sección-La Peña, deslizamiento ocasionado por erosión antropogénica, quedando al descubierto el oleoducto.

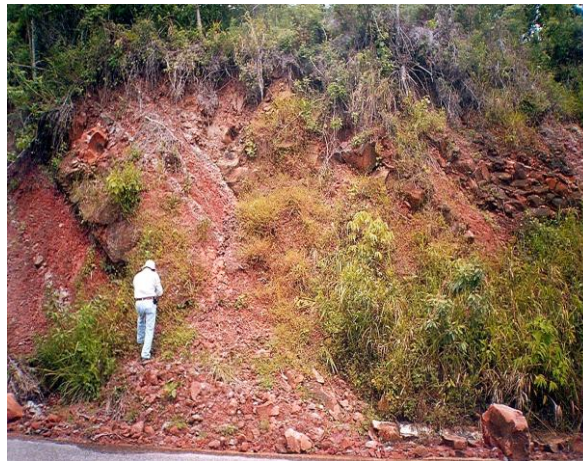
Fotografía 71.- Ranchería Flor de Cacao, municipio de Ocosingo que presenta un deslizamiento de roca que afecta una porción de la carretera.

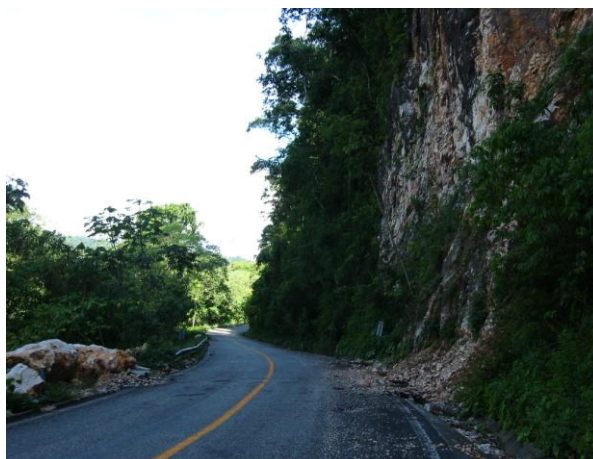
Fotografía 72.- Caída de bloques hacia la carretera, obsérvese que el talud es casi vertical.

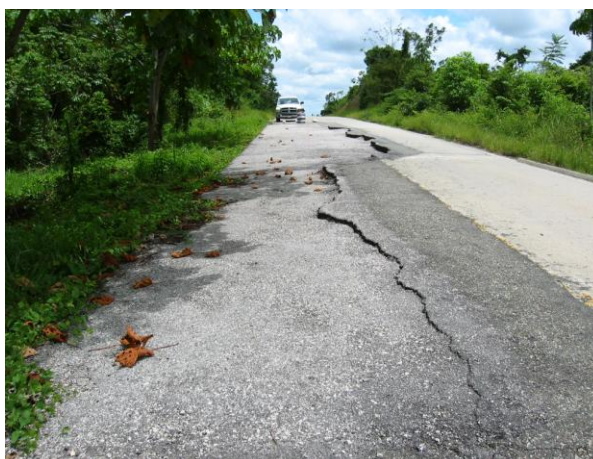
Fotografía 73.- Daños causados al pavimento a causa del deslizamiento de suelo.

Las vías de comunicación también se ven afectadas por el deslizamiento de suelo, lo cual causa daños al pavimento como grietas y deslaves (646, 649, 652, 654, 656), comprendidos entre el tramo de carretera de Ixcán hacia Salto de Agua (Fotografía 72).

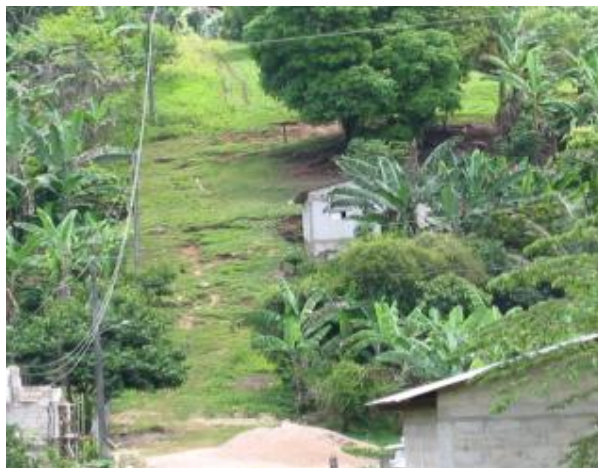
Fotografía 74. -Localidad en peligro a causa de la inestabilidad de laderas causada por la deforestación, pendientes inclinadas y fuertes lluvias.

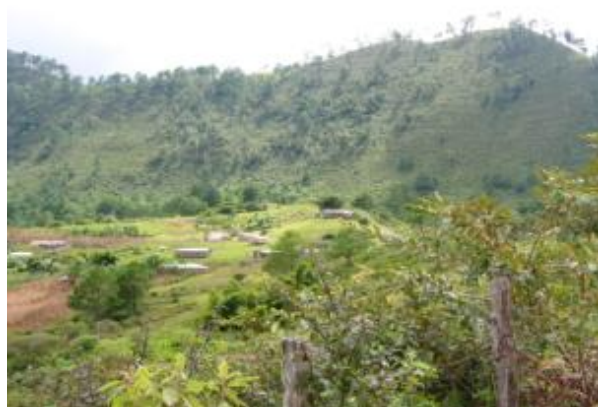
Fotografía 75 -Localidad en peligro a causa de la inestabilidad de laderas causada por la deforestación, pendientes inclinadas y fuertes lluvias.

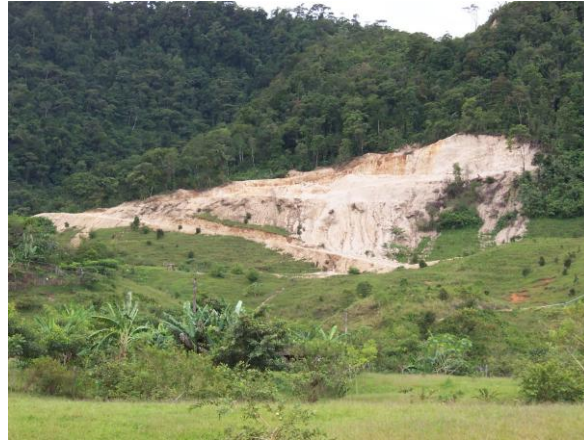
Fotografía 76.- Banco de extracción de material en el Ejido Rivera de la Selva (CH 14), se puede observar el área de deslizamiento sobre terrenos deforestados.

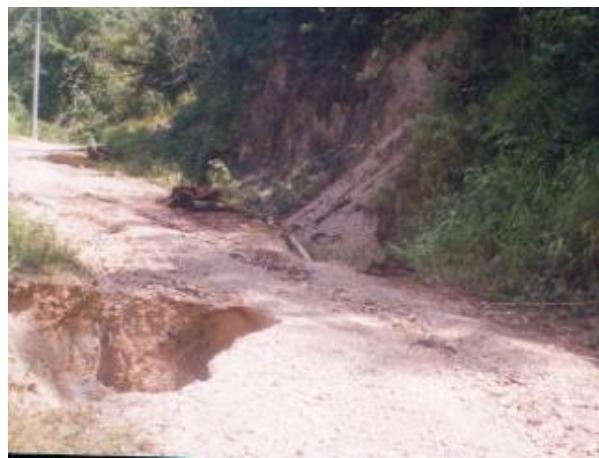
En el camino de terracería que conduce de Altamirano hacia Belisario Domínguez se tienen deslizamientos de suelo (M407) que afectan a las vías de comunicación; un caso de deslizamiento de rocas se vio en el camino de terracería que conduce de Ocosingo a Monte Líbano en la población de Venustiano Carranza (M415), en donde se afectan los caminos haciéndolos inaccesibles, como fue el caso sobre el camino que conduce de Agua Azul a Couitz, en el poblado de Alan Sacjún (M426).

Fotografía 77.- Camino hacia Couitz a la altura de la población Alan Sacjún, en la cual se observan los deslizamientos de suelo producidos por las intensas lluvias.

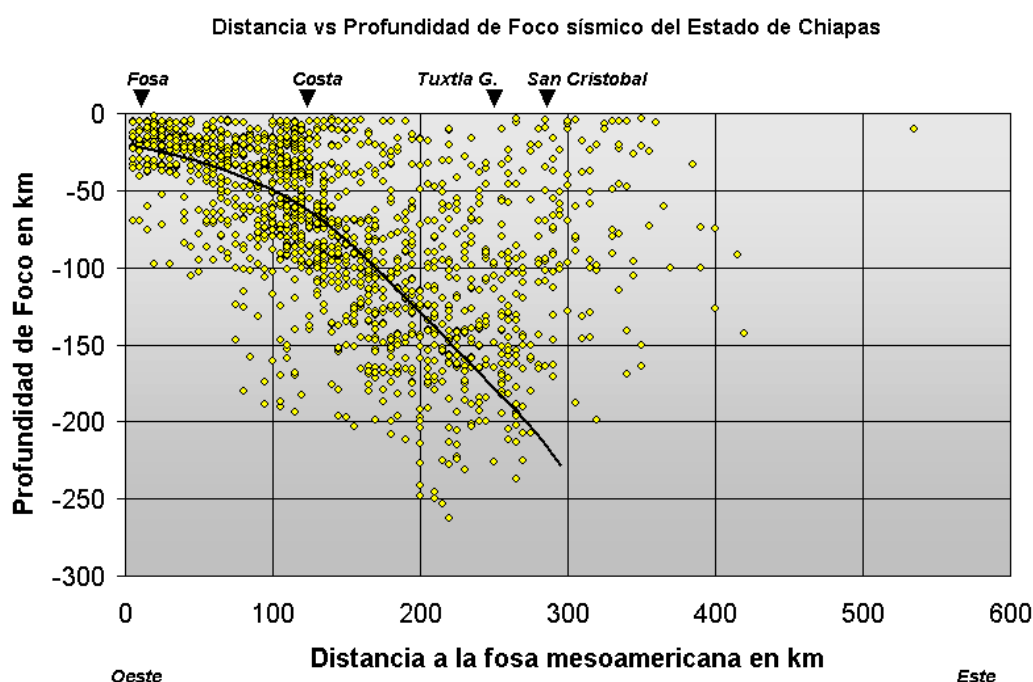
Figura 26.- Sección sismotectónica de los focos ocurridos en el estado de Chiapas, de oeste a este, vista hacia el norte. Nótese que la sección muestra la interpretación de la zona de subducción e interacción entre la corteza continental y la oceánica representada con una línea negra.

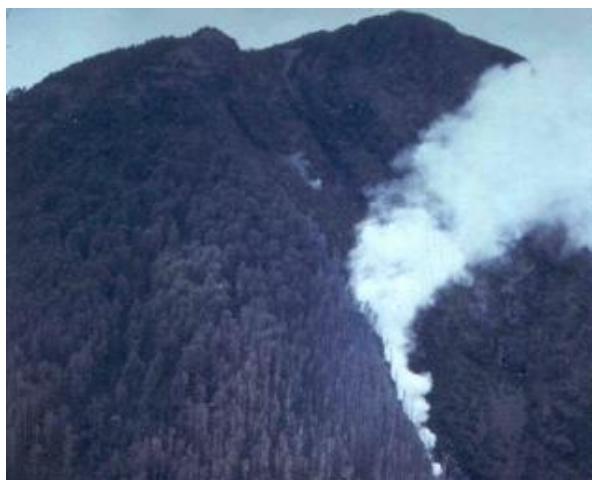
"La Casa del Fuego", es un volcán activo de 4,093 metros de altura. Considerada la máxima cumbre de Chiapas y de todo el Sureste. La cumbre se caracteriza por poseer el único páramo de altura en Chiapas y durante su ascenso se pueden distinguir los cambios de vegetación. Es un estrato volcán activo que se localiza al noroeste de la Ciudad de Tapachula, en el extremo sureste del estado y en colindancia con Guatemala. El volcán esta constituido por rocas de andesita de hiperstena y augita y se eleva sobre un basamento de rocas volcánicas del Terciario y rocas ígneas de composición granítico-diorítica del Paleozoico. En su ladera sur se localiza una zona de fumarolas con temperaturas variables entre los 82 y 94 °C, además, entre las elevaciones de 1500 y 2100 msnm se localizan manantiales termales con temperaturas que varían de 40 a 55°C, en un lugar conocido como Agua Caliente. Se reconocen períodos de explosiones freáticas y fumarólica en los años 1855, 1878, 1903, 1949, 1951 y 1986 por lo que su actividad puede ser establecida en un periodo de retorno de 25 a 35 años (fotografía 78).

Fotografía 78.-Fumarolas del Volcán Tacaná

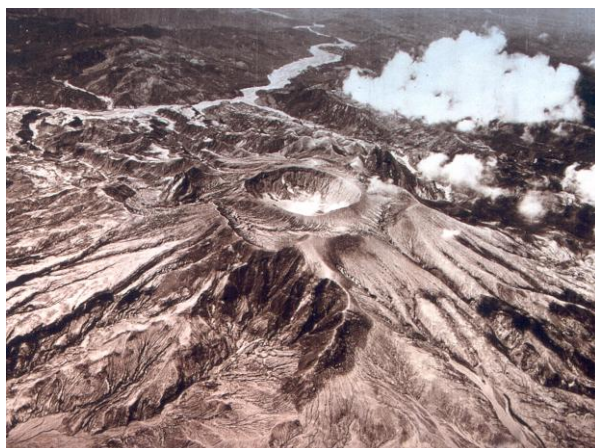
Fotografía 79.- Cráter del Volcán Chichonal, en una vista hacia el oeste.

bloques de pómez, lapilli y ceniza. Produjo la destrucción total de algunas poblaciones, 2000 víctimas y damnificados, así como enormes pérdidas en tierras cultivables, ganado, plantaciones de cacao y plátano en un radio de 50 km. El Volcán Chichonal arrojó enormes cantidades de material piroclástico y lluvia de ceniza y gases incandescentes con ceniza que cayeron sobre los valles de los costados del volcán, afectando a los municipios de Chapultenango, Ostucán, Reforma, Pichucalco, Francisco León, Sunuapa, Juárez e Ixtacomitán, entre otros. Las corrientes piroclásticas o “nubes ardientes”, arrasaron la comunidad de Francisco León y otras situadas dentro de un radio de 6 km del volcán. En junio, dos meses después de la erupción, los materiales de esas corrientes estaban aún tan calientes que era imposible tocarlos. Las corrientes de ceniza estancaron los ríos y arroyos formando lagos de agua hirviendo, la apertura de uno de esos embalses naturales causó inundaciones catastróficas en los cauces de los ríos Magdalena, Sayula y Grijalva (fotografía 79).

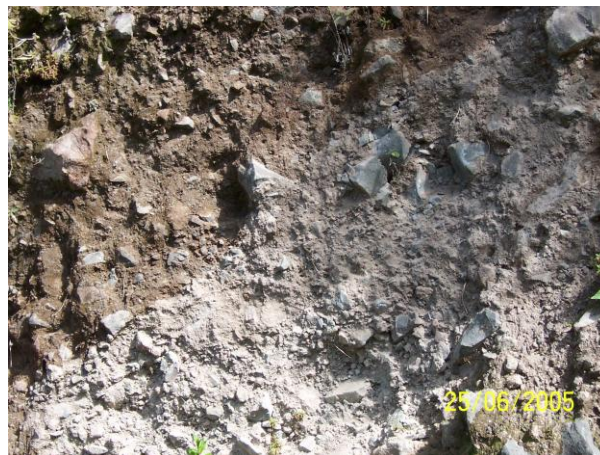
Fotografía 81.-Brecha volcánica cercana a la comunidad del Chiquihuite.

En la región de la Sierra Madre del Sur, la actividad volcánica del Tacaná representa un peligro muy alto ya que los depósitos de ceniza ocasionan el colapso de algunos techos construidos con materiales frágiles que tienen la mayoría de las comunidades cercanas dentro de un radio de 50 km, el azolve de los cauces de ríos, la afectación de cosechas y terrenos utilizados para pastoreo, cuerpos de agua, azolve de cauces de arroyos, principalmente en aquellos lugares donde el espesor de ceniza puede ser mayor de 10cm. Durante las últimas erupciones, las comunidades afectadas con los diferentes tipos de lava que van desde viscosidad baja hasta alta, fueron parte de Tapachula, Cacahoatán y Unión Juárez, que se encuentran más próximos al cono volcánico; además se verificaron algunos lugares cercanos al volcán (HU-097, TA2-16, TA1-23, TA1-24, TA1-25, TA1-26, TA1-27, TA1-28, TA1-29, HU-099, TA2-1, TA2-2, TA2-3, TA2-4, TA2-5, TA2-6, TA2-7, TA2-8, TA2-9, TA2-12, TA1-1, TA1-2, TA1-3, TA1-4, TA1-5, TA1-6, TA1-7, TA1-8, TA1-9, TA1-10, TA1-11, TA1-12, TA1-13, TA1-14, TA1-15, TA1-16, TA1-22). En el punto ubicado a 150 m del poblado Chiquihuite (TA1-2), sobre el camino de tercería se observó un afloramiento de materiales volcánicos en un corte de 50 m con una altura de 25 m, que consiste de una brecha volcánica con fragmentos que varían de tamaño de grava gruesas a bloques, todo este material es muy anguloso y se encuentra en una matriz de arena fina sin compactar, todo el material presenta una coloración gris claro. Los fragmentos que se encuentran en el afloramiento son de dacita, basalto y andesita aunque también se tienen fragmentos de una toba vítrea. (Fotografía 81).

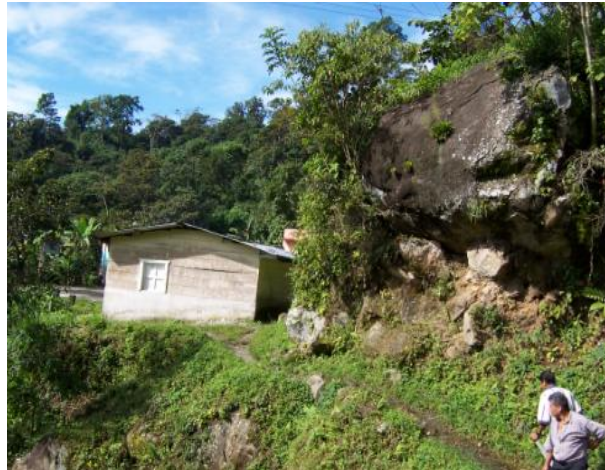
Fotografía 82.- Comunidad de San Isidro, obsérvese el tamaño de los bloques cercanos a la comunidad.

En la comunidad de San Isidro (TA2-1), durante una antigua actividad volcánica se presentó la caída de rocas y flujos de lodo afectando zonas de agricultura y algunas casas que se encontraban cerca del cauce de arroyo que pasa por la comunidad, provocando el azolve del mismo(fotografía 82).

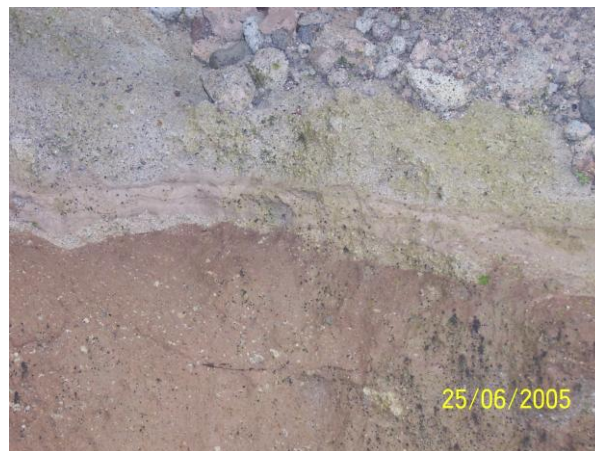
Fotografía 83.- Contacto entre una brecha volcánica y ceniza, material es extraído utilizado como arena para la construcción.

Otros sitios importantes se reconocieron a 600 metros del poblado de Toquián (TA1-05, TA1-06) en donde se tiene un banco de material, en la parte superior se tiene una toba arenosa color pardo oscuro con fragmentos del tamaño que varían de gravas a bloques cementadas en una matriz de arena fina. La parte inferior se caracteriza por ser una brecha sin consolidar con fragmentos de tamaño de gravas gruesas y bloques muy angulosos cementados en una matriz de arena fina (Fotografía 83).

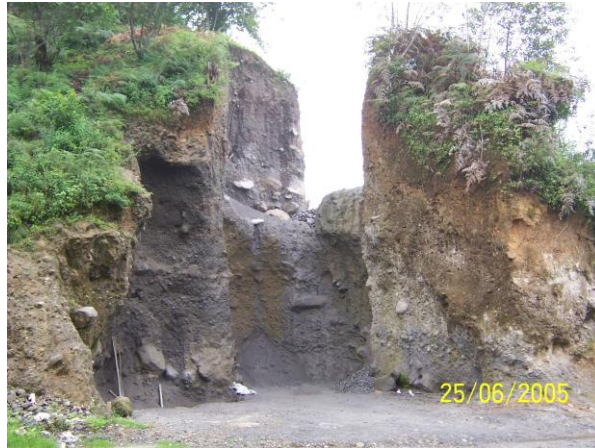
Fotografía 84.- Banco de extracción de material

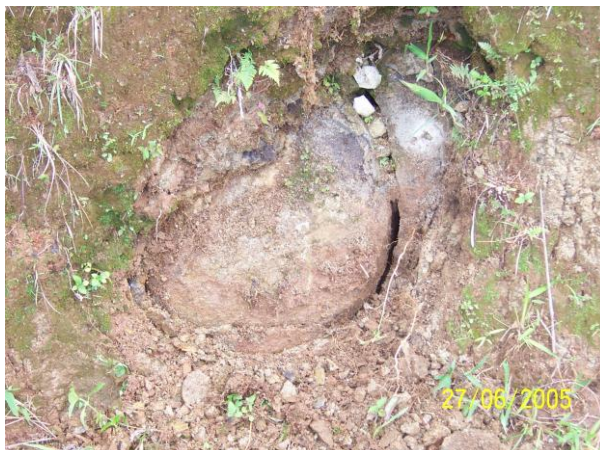
Fotografía 86.- Granito muy alterado, presenta intemperismo esferoidal, originando pequeños deslizamientos de material sobre el camino.

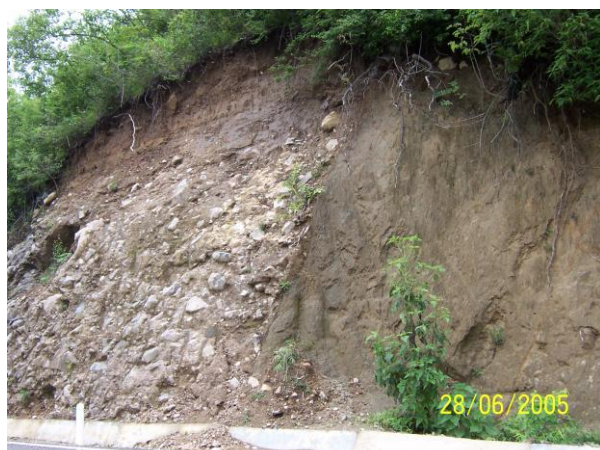
Fotografía 87.- Contacto entre brecha volcánica y granito alterado, en temporada de lluvia se presentan algunos deslizamientos sobre la carretera.

En el poblado Puente Colorado (TA1-14, TA1-15) se encontró una toba arenosa color pardo oscuro con fragmentos que varían de tamaño de gravas a bombas (principalmente de granito) semi redondeados y en la carretera Unión Roja y Pavencul (Fotografía 87) se encontró una brecha volcánica (TA1-16, TA1-17, TA1-18).

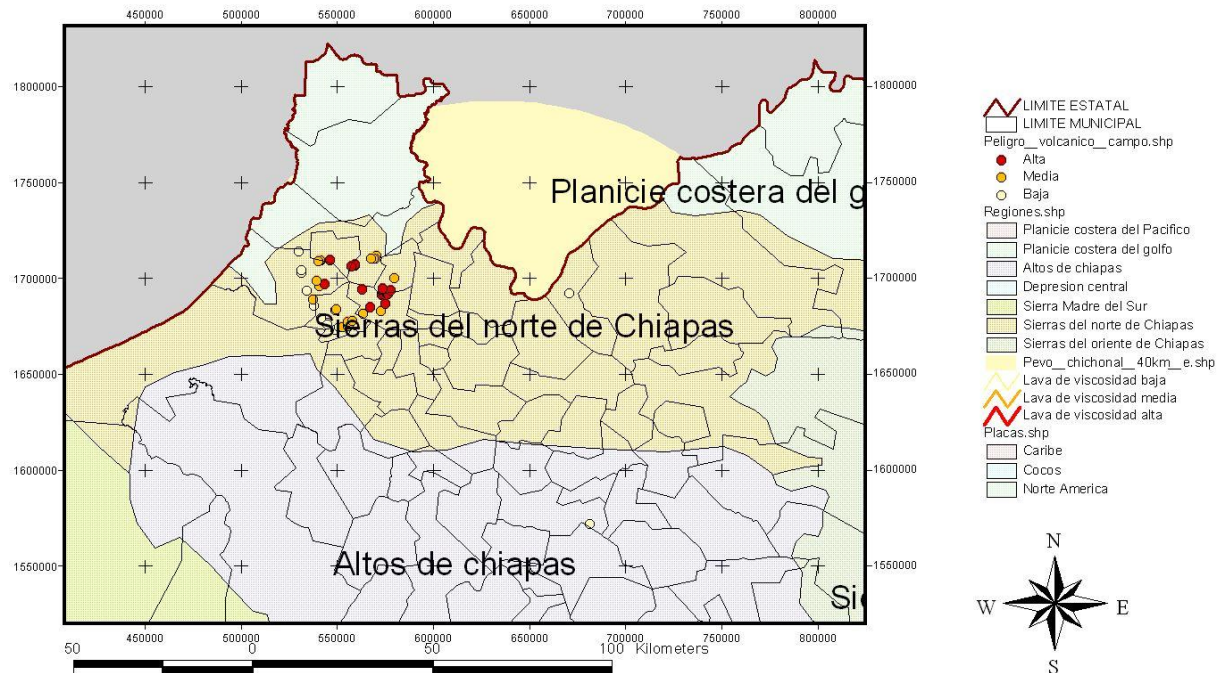
Figura 41.-Áreas de influencia del peligro volcánico, en Altos de Chiapas, con dirección de vientos al Este-Sureste.

Hacia el sur de la región de los Altos de Chiapas se presenta el peligro volcánico por actividad del volcán Tacaná. El Riesgo volcánico en esta región es bajo, por la presencia de ceniza volcánica del Tacaná y con una dirección de vientos hacia el norte, con una columna de influencia de 40 km, los municipios que se verían afectados son: Comitán de Domínguez, Socoltenango, La Independencia, Tzimol y La Trinitaria (Figura 41), con un espesor variable de ceniza de 4.72 a 14.16 cm (Fotografía 88).

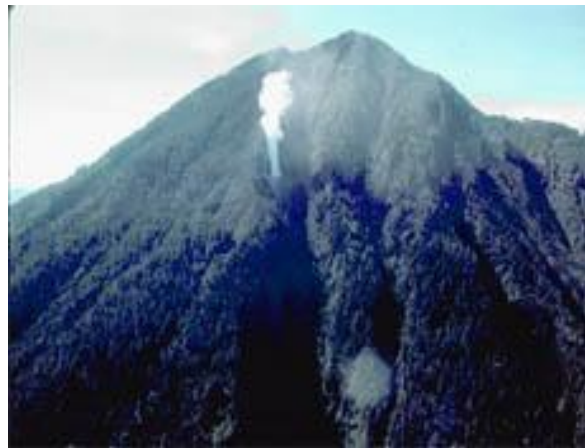
Fotografía 88.- Vista de la fumarola del Volcán Tacaná, Chiapas.

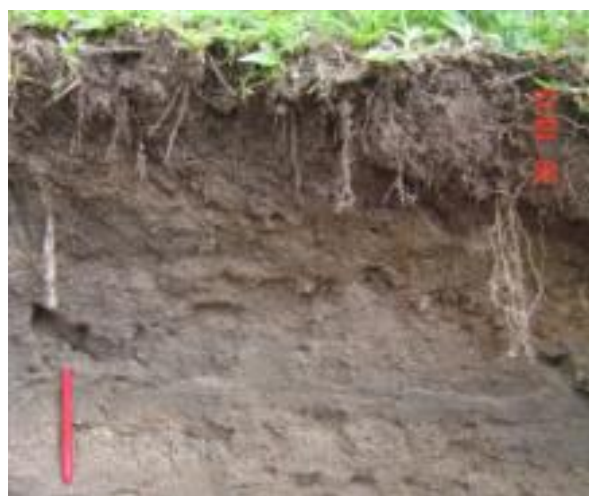
Fotografía 90.- Colonia el Volcán, Pichucalco (PV016). Se observan los materiales de los diferentes eventos volcánicos.

La localidad Colonia El Volcán fue destruida en su totalidad en la erupción de 1982, actualmente se encuentran nuevos asentamientos, conformado de 5 casas con 20 habitantes. En la siguiente fotografía se puede observar el depósito de algunos eventos volcánicos, con fragmentos de pómez que van de 1 mm hasta 4 mm los más gruesos, teniendo un espesor variable de 4cm hasta 19 cm de cada depósito.

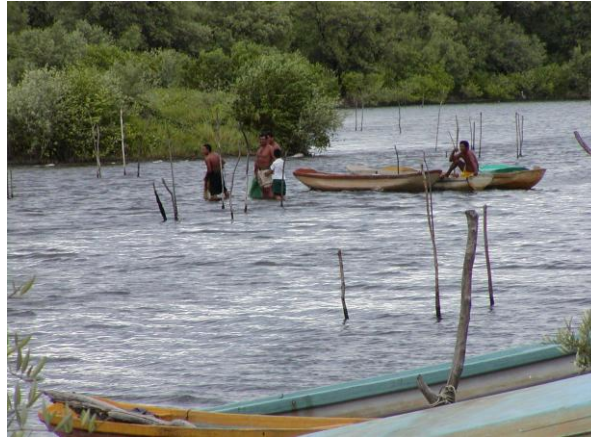
Fotografía 94.- Laguna (Pampa) La Joya en la población Belisario Domínguez. Nótase la poca profundidad y los mangles en las márgenes de la laguna

Las lagunas costeras, localmente llamadas pampas, (fotografía 94) y planicies de inundación, ocupan una franja que varía en amplitud entre 5 a 10 km, y tienen extensiones de varias decenas de kilómetros, son muy someras, excepto en canales, en donde la profundidad puede ser mayor a 5 m. Debido a que reciben un flujo importante de agua dulce por descargas de los ríos, y a que la comunicación con el Golfo de Tehuantepec es restringida, la salinidad de las lagunas es muy baja y el nivel del agua es ligeramente mayor al nivel medio del mar, por lo que se genera un flujo casi permanente hacia el mar, excepto en los meses de estiaje, en los que el nivel del agua en las lagunas desciende al mínimo. Aún en esos meses se presentan descargas de los ríos, por lo que las lagunas más internas

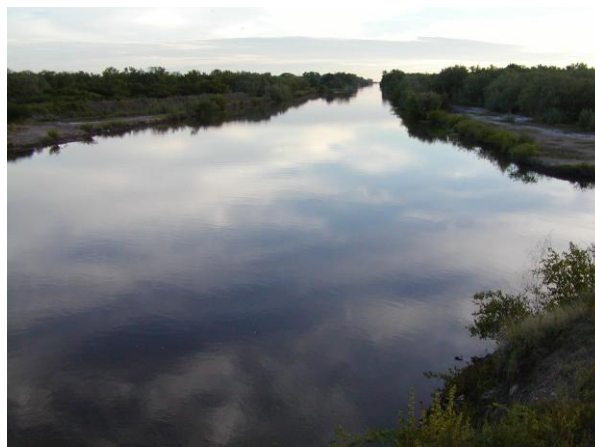
Fotografía 95.- Canal artificial en planicie de inundación, en el poblado Agua Tendida. Comunica la laguna interior El Cheto

presentan salinidades muy bajas. El lirio cubre las áreas inundadas durante los meses de precipitaciones abundantes y parte de los cuerpos principales de las lagunas. Existen canales artificiales que comunican lagunas y áreas de inundación (fotografía 95), los cuales cumplen dos funciones importantes; son utilizadas como vías de comunicación entre las poblaciones pesqueras y sirven para drenar las lagunas y planicies de inundación durante lluvias intensas (ciclones y huracanes), y de esta manera evitar que el nivel del agua suba demasiado.

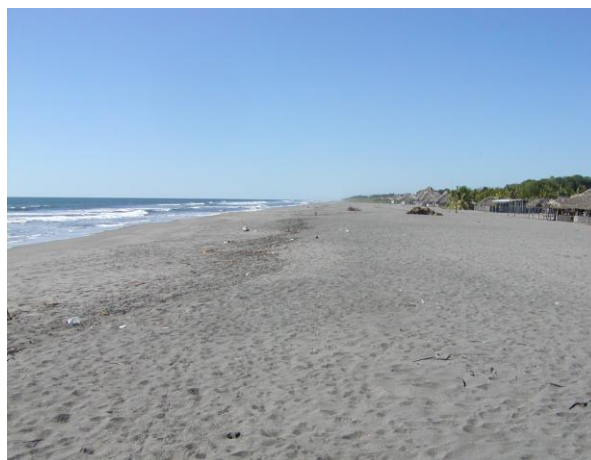
Fotografía 97.- Barrera arenosa en Zacapulco, con altura máxima de 4 m y ancho de 150 m.

Los cordones de duna antiguos se observan en sitios próximos a planicies de inundación, en algunas islas y en algunas barreras (fotografías 97 y 98). Dichos cordones están ahora cubiertos por vegetación y sobre ellos se asientan algunas de las poblaciones pesqueras y agrícolas, como Paredones (fotografía 99), El Zapotal, Cabeza de Toro, Puerto Arista, entre otros. Estos sitios son los más adecuados para asentamientos humanos, debido a que algunos cordones alcanzan alturas de poco más de 4 msnm, es decir, son las áreas más altas a lo largo de la franja costera contigua al litoral del Golfo de Tehuantepec.

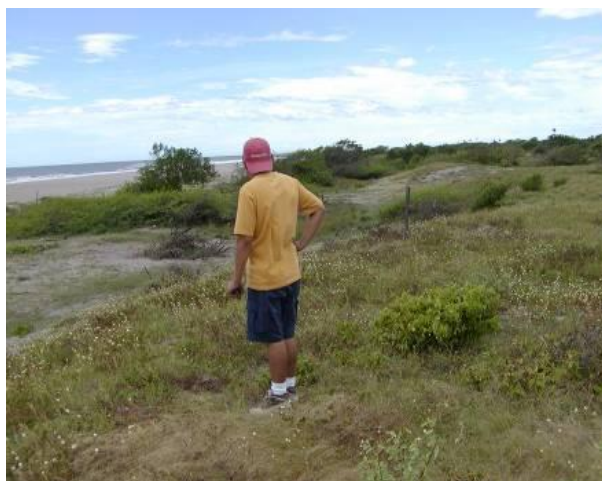
Fotografía 98.- Cordones de duna antiguos, estabilizada por vegetación, en la zona de Puerto Arista. Aquí los cordones tienen alrededor de 4 msnm.

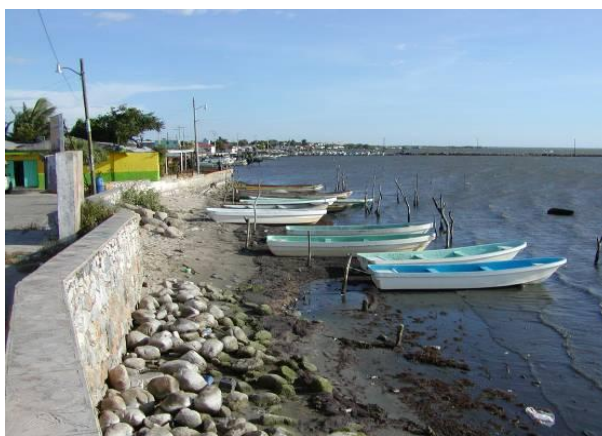
Fotografía 99.- Paredones, población asentada parcialmente sobre cordones de duna antiguos. Las alturas varían desde menos de 1 msnm en zonas periféricas a los cordones, hasta 4 o 5 msnm, como es el panteón.

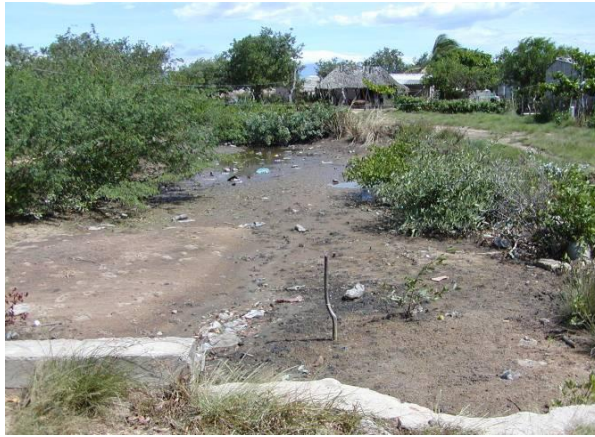
Fotografía 100.- Casas al lado de canales de inundación, construidas a menos de 1 msnm en la comunidad pesquera y turística de Punta Flor

antiguos, en sitios con alturas menores a 1 msnm (fotografías 100 y 101). En la mayoría de los casos, dichas construcciones son de madera; desde troncos fuertes, hasta ramas y otros productos vegetales.

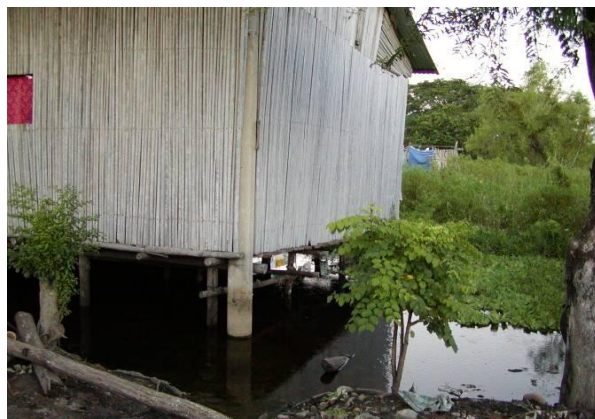
Fotografía 101.- Casa construida en terreno sujeto a inundación. Nótese la marca en el poste, correspondiente al nivel que comúnmente alcanza el agua.
