**ATLAS DE PELIGROS DEL
MUNICIPIO DE PICHUCALCO,
CHIAPAS**

**CONVENIO DE COLABORACIÓN ENTRE EL SERVICIO GEOLÓGICO
MEXICANO Y LA SECRETARÍA DE SEGURIDAD PÚBLICA**

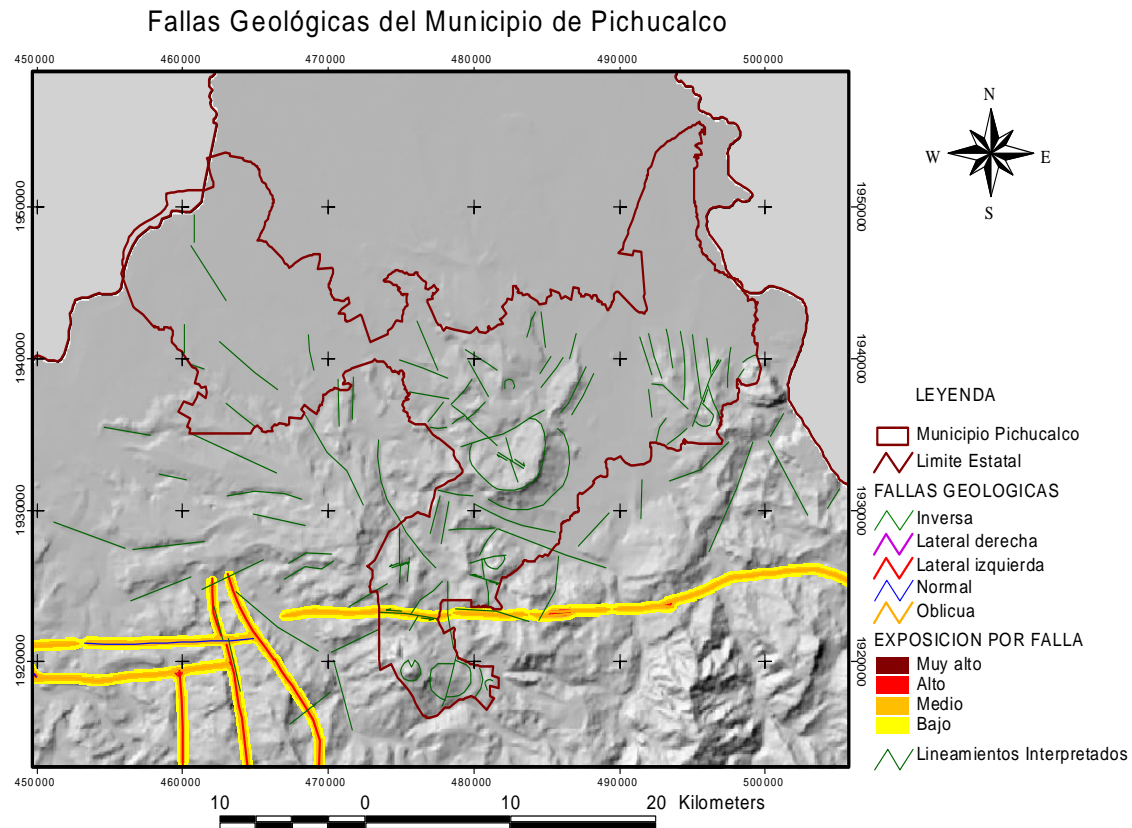
Figura No. 2.- Mapa de fallas del municipio de Pichucalco obtenido mediante la interpretación del modelo digital de elevación. Nótese la presencia de 3 sistemas de lineamientos, siendo la principal orientación NW-SE y siguiendo en orden de importancia NE-SW y por últimos NW-SE, con algunos curvi-lineamientos en el centro y sur del municipio.

Con la interpretación de Modelo Digital de Elevación, regionalmente se aprecian varios sistemas de lineamientos, la principal con una orientación NW-SE, la siguiente con una orientación NE-SW y por último N-S, dando con esto la ubicación de las posibles fallas dentro del municipio de Pichucalco (Ver Figura no. 2).

En la parte central se interpreta una falla lateral derecha con una orientación NW-SW; en el Este, se localiza una falla lateral derecha con orientación NE-SW. La parte Centro Sur (Meridional) del municipio presenta mayor concentración de lineamientos y fallas interpretadas, debido a que en la zona

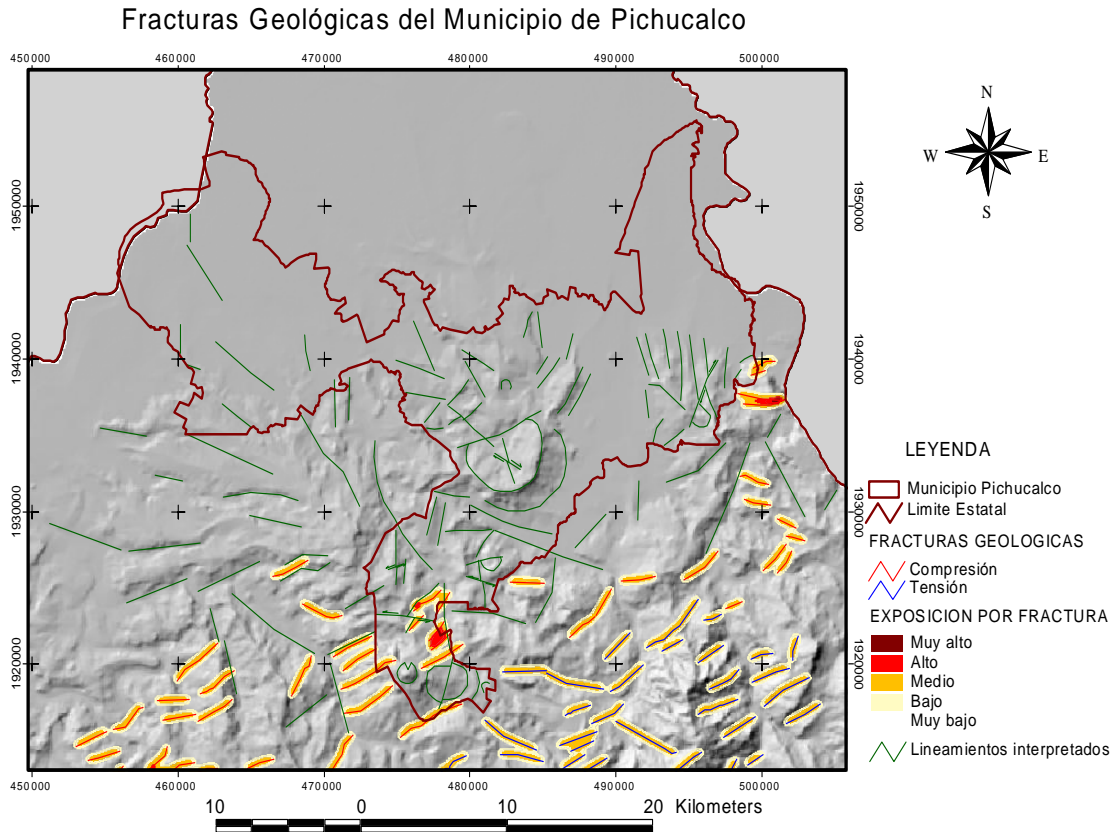
Figura No. 3.- Mapa de fracturas del municipio de Pichucalco obtenido mediante la interpretación del modelo digital de elevación. Nótese la presencia de 3 sistemas de fracturas, la principal con una orientación NE-SW, el otro con menor frecuencia N-S y por último con menos frecuencia NW-SE, con algunos curvi-lineamientos en el centro del municipio.

Con la interpretación de Modelo Digital de Elevación, regionalmente, se aprecian varios sistemas de lineamientos, siendo la principal con una orientación NE-SW (cabe mencionar que la mayoría de fracturas caen en la parte sur fuera del límite del municipio), la siguiente con una orientación NW-SE y por último un sistema con orientación NS, además se encuentran curvi-lineamientos en la parte Central, Este y Centro Sur, además de una estructura volcánica en la parte sur, dando con esto la ubicación de las posibles fracturas que puedan afectar a las poblaciones o infraestructura carretera del municipio de Pichucalco (Ver Figura no. 3).

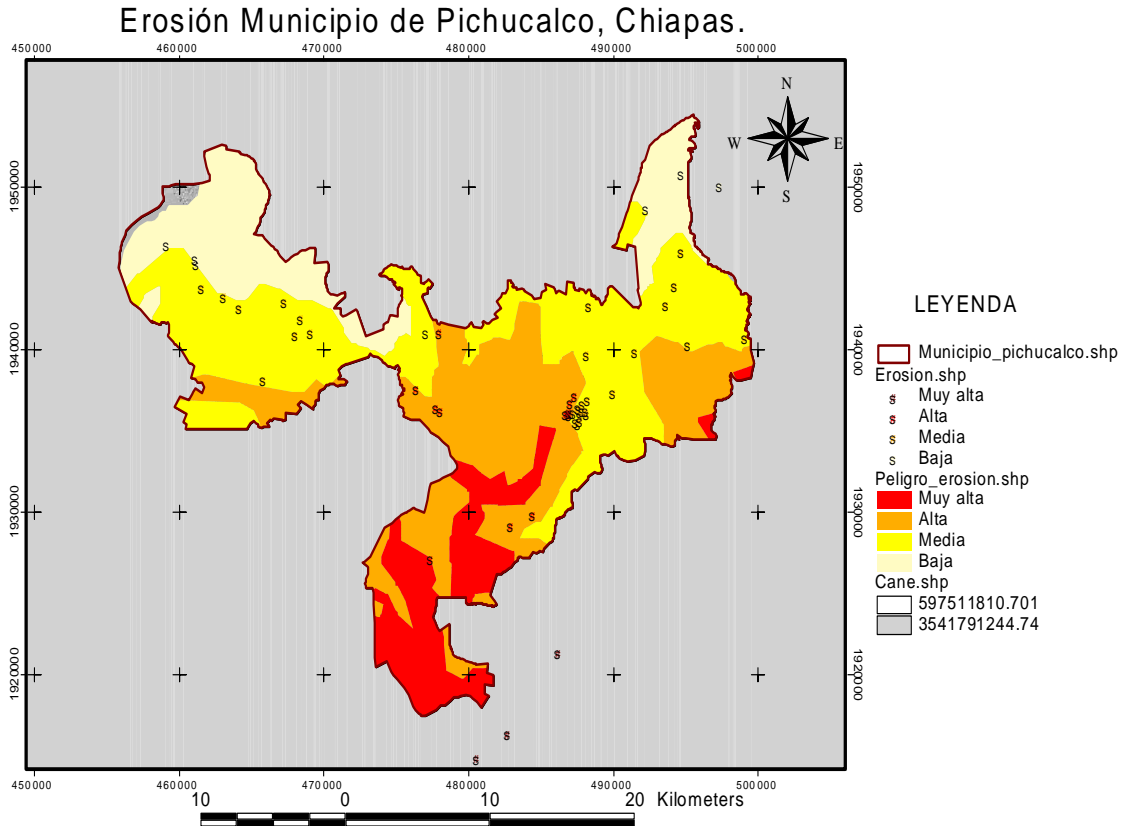
A grandes rasgos las principales zonas de erosión laminar-concentrada se ubican en la parte Oeste, Central y Este con un rango de medio-alto y en la parte Centro Sur del municipio de alto- muy alto. Nótese que la erosión media a muy alta se concentra en la región de la Sierra del norte de Chiapas. (Ver figura no. 4)

Figura 4.- Las principales zonas de erosión laminar-concentrada se ubican en la parte Central, Este y Centro Sur del municipio con un rango alto-muy alto. Nótese que la erosión media a muy alta se concentra en la región de la Sierra del norte de Chiapas.

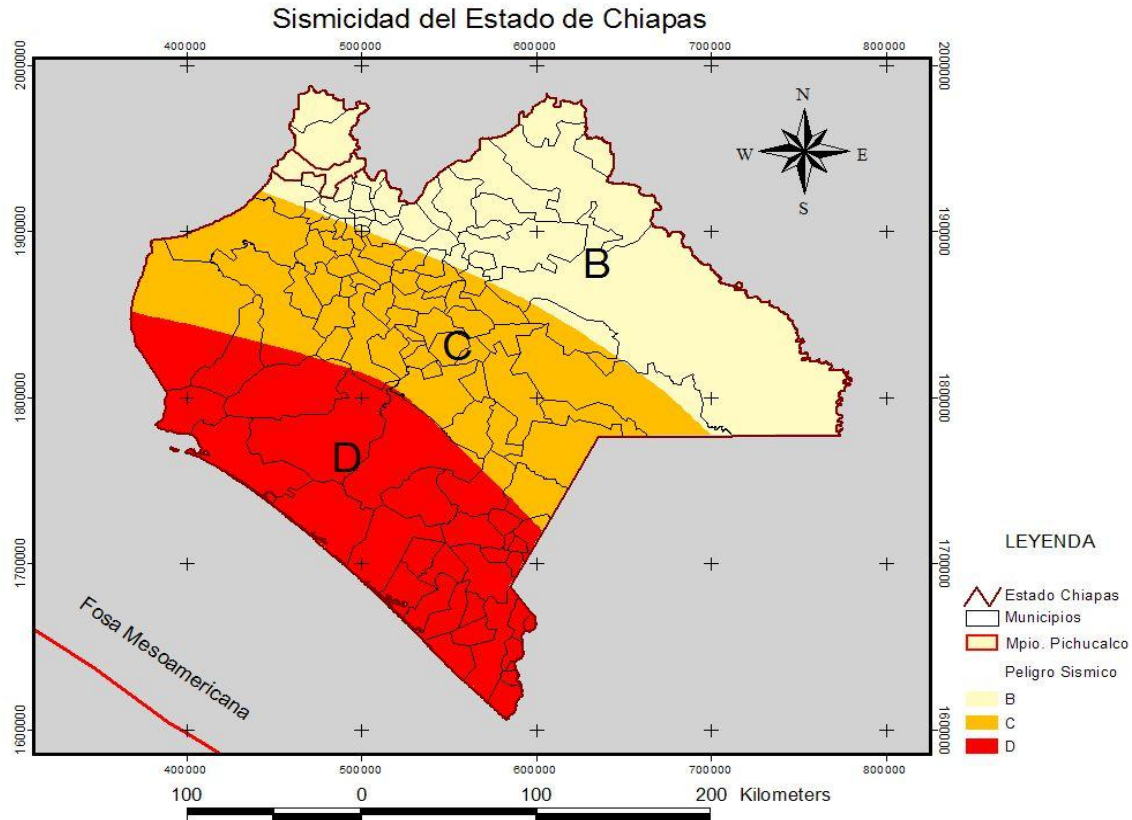
Figura 5.- Mapa de peligro sísmico del estado. Nótese que el Municipio de Pichucalco se encuentra dentro de una zona denominada “B”, presentan sismicidad con menor frecuencia o bien, están sujetas a aceleraciones del terreno que no rebasan el 70% de g.

El municipio de Pichucalco se encuentran dentro de una zona de peligro sísmico denominada “B” intermedia (Ver figura no. 5) según la zonificación de Cenapred, 2003, en donde presentan sismicidad con menor frecuencia o bien, están sujetas a aceleraciones del terreno que no rebasan el 70% de g. (CFE, 1993). Se encuentra aproximadamente a 350 km de la trinchera mesoamericana y a 170 km de la costa, en donde ocurre la interacción de placas tectónicas.

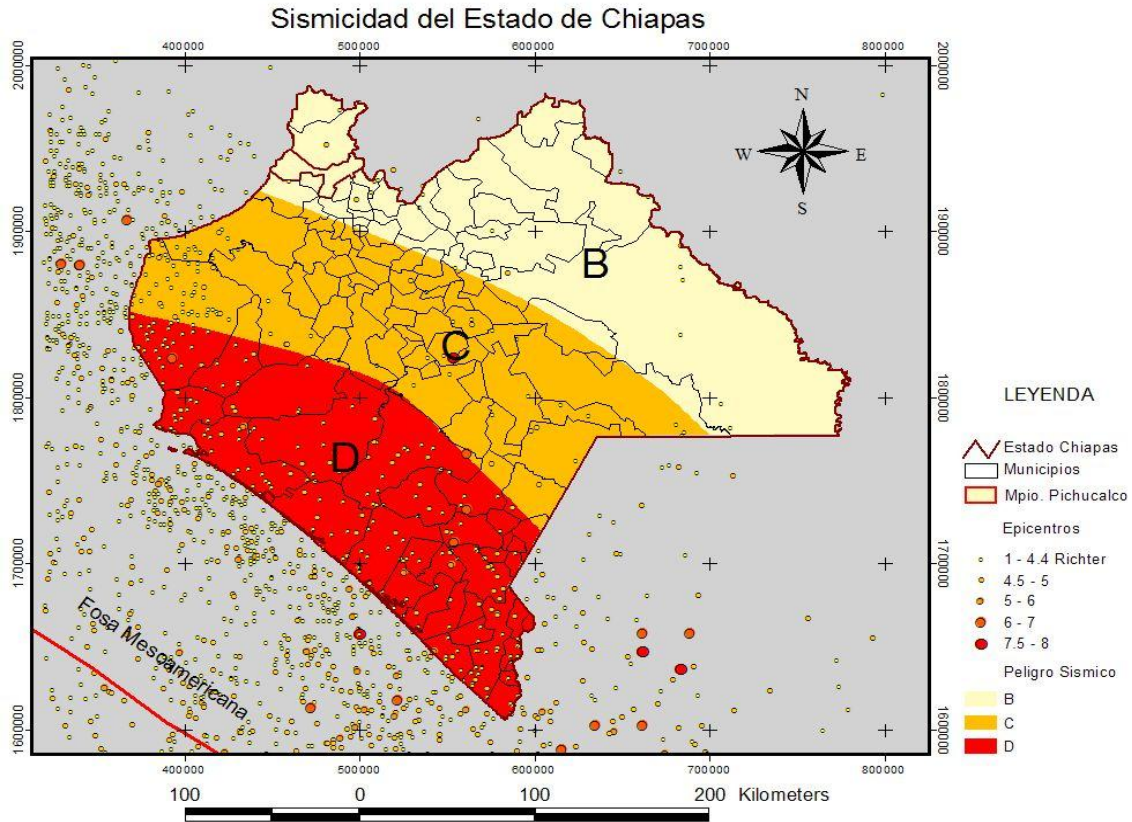
registro de epicentros que se hayan registrado sobre el municipio, sin embargo en la región norte de Chiapas y sur de Tabasco se han registrado algunos muy aislados que van de magnitudes de 3.6 a 4.7 grados Richter (Ver Figura no. 6).

Figura No. 6.- Mapa de peligro sísmico y epicentros sísmicos del estado. Nótese la distribución espacial de los epicentros sísmicos disponibles del servicio sismológico nacional (SSN, 1900 – 2003). Presenta epicentros con valores de 1 a 5 grados Richter en la región del municipio de Pichucalco.

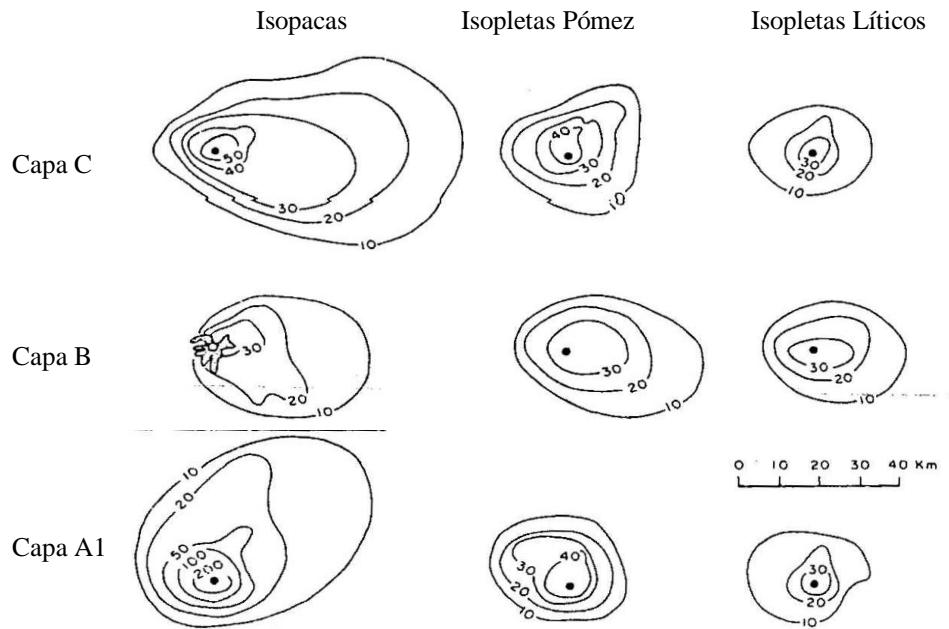
La primera erupción freatopliniana del 29 de marzo de 1982 generó una pluma de 20 km de altitud que transportó ceniza y pómez hacia el noreste y depositó la capa A1 (Ver figura no. 7), (Sigurdsson et al., 1984). La velocidad de la expulsión de la pluma pliniana de esta erupción fue de 400 m/s (Medina-Martínez, 1986). Una erupción menor, el día tres de abril de 1982, depositó la capa de tefra A2. Las columnas de las dos últimas erupciones plinianas y freatoplinianas del 4 de abril llegaron hasta 32 y 29 km, respectivamente y la velocidad de expulsión se aproximó 1,000 m/s (Carey & Sigurdsson, 1986; Medina-Martínez, 1986). Estas explosiones que duraron varias horas depositaron capas de tefra, respectivamente B y C, hacia el este del volcán

Figura No. 7.- Distribución de los depósitos de caldas de cenizas (Sigurdsson et al., 1984).

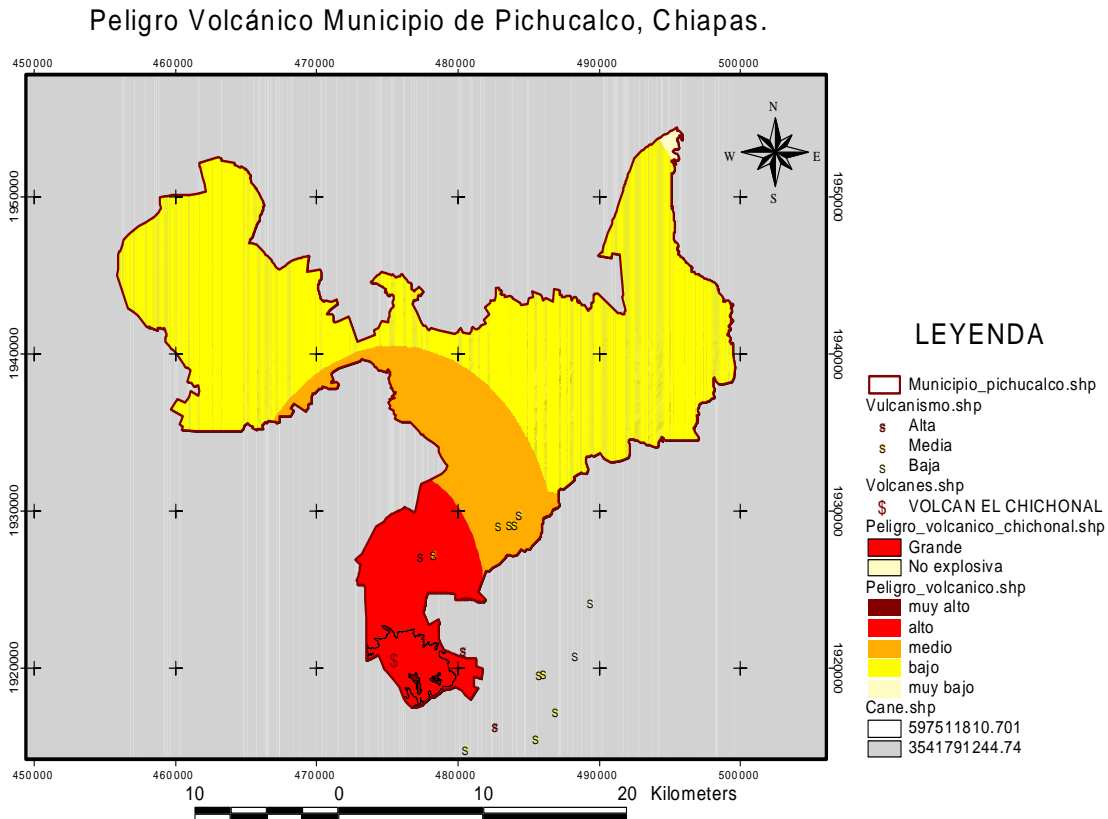
Figura No 8.- Se muestra el grado de peligrosidad en caso de erupción del volcán, tomando en cuenta la dirección del viento al Norte del Volcán.

En base a la figura No. 8, se observa que el peligro volcánico dentro del Municipio de Pichucalco es de grado bajo a muy alto.

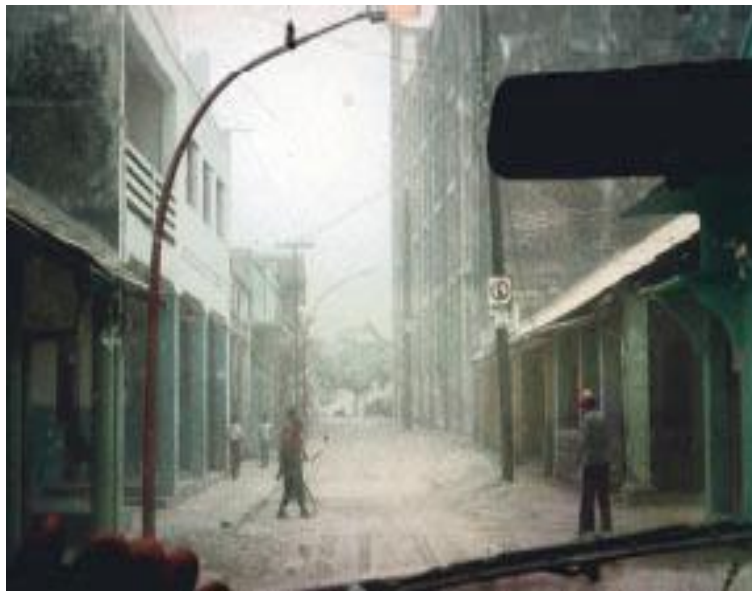
El riesgo medio tendría un radio de 20 km, abarcando todo la parte meridional y central de Pichucalco, habría caída de ceniza con un espesor de 27 cm. Las localidades más afectadas son Nicapa, Camoapa (primera y segunda sección) y Tectupán. Estas localidades tiene la mayor concentración de población. (Ver foto no. 6)

Foto No. 6.- Los fragmentos finos de las erupciones de 1982 del Chichónal se acumularon sobre las calles y los techos del municipio de Pichucalco poblaciones a decenas de kilómetros del volcán, (Diagnósticos de Peligros e identificación de Riesgos de Desastres en México, 2001)

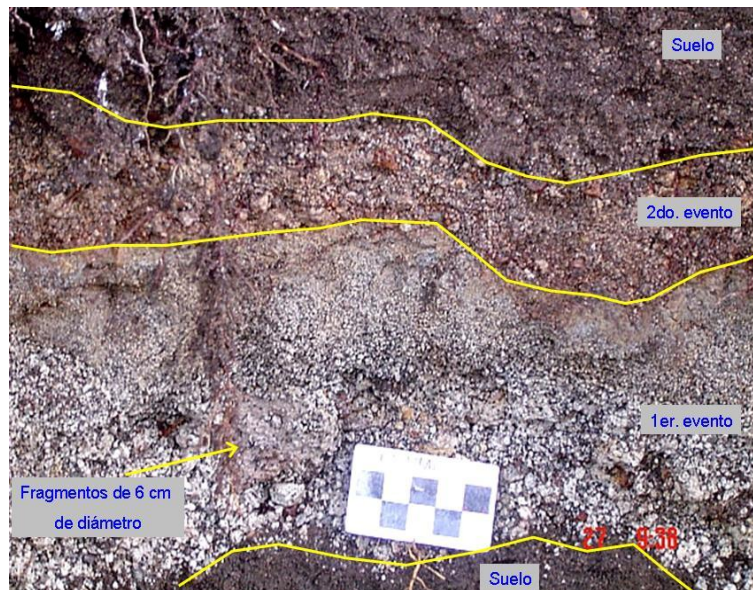
En base a los puntos tomados en campo y al modelo antes mencionado, se tiene que la parte centro sur del municipio tiene el peligro volcánico más alto, como sucedió en el valle de Nicapa (PV020), donde sufrió de un flujo piroclástico, donde se aprecian depósitos de pumicita y ceniza (Ver foto no. 7) y donde parte del poblado fue reubicado al noreste del municipio (Nuevo Nicapa) y otra porción del poblado decidió quedarse en el lugar.

Foto No. 7.- Se observan 2 eventos registrados en el Poblado de Nicapa, en el primer evento se observan fragmentos de tamaños de 1 mm ceniza, hasta 6 cm de diámetro o mayores de piedra pómez.

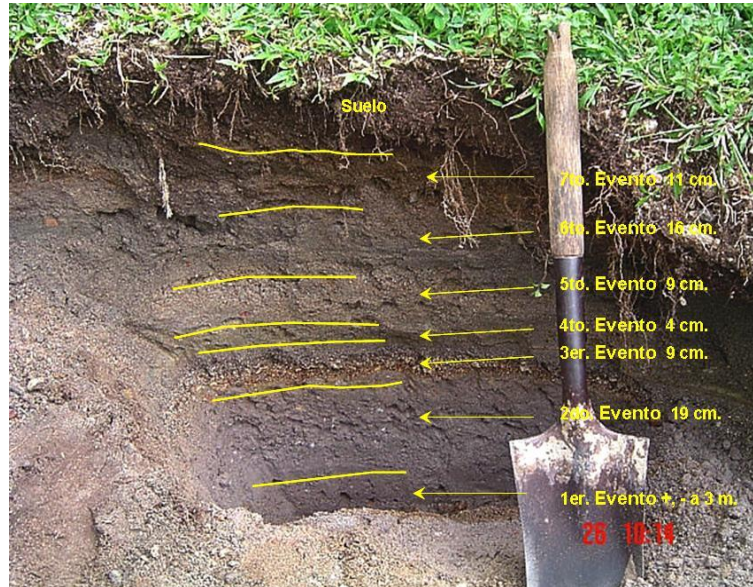
de ceniza de los diferentes eventos originados de la erupción de 1982. En este punto se observaron 7 eventos eruptivos con diferente espesor y granulometría. (Ver foto no. 8)

Foto No. 8.- Nótese se los diferentes eventos que se registraron cerca del poblado el Volcán Chichonal, que fue afectado y abandonado en la erupción de 1982. Ahora se esta asentando una nueva Colonia el Nuevo Volcán, Pichucalco.

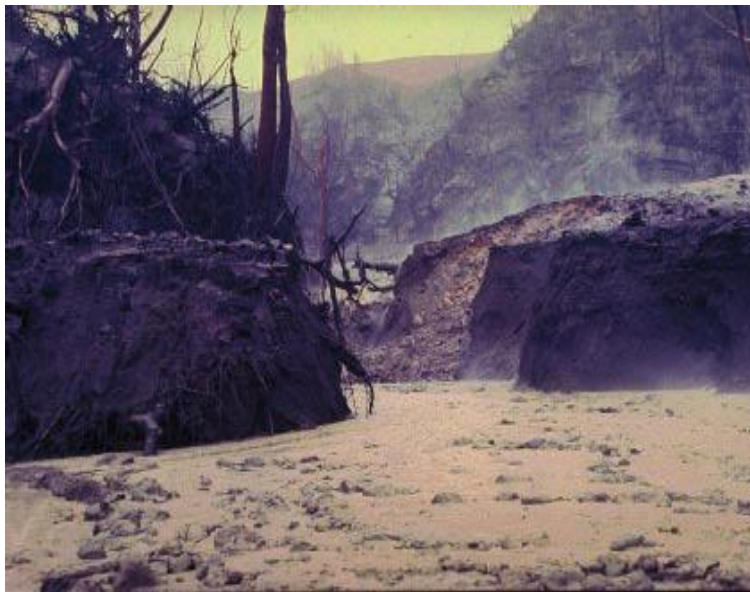
Los flujos piroclásticos y flujos de escombros taparon el Río Magdalena por lo que se formó una represa natural de cinco kilómetros de largo después de las últimas erupciones. El 26 de mayo del 1982; la presa se rompió y un lahar bajó por el Río Magdalena (Sigurdsson et al., 1984). (Ver Foto no. 9).

Foto No. 9.- Generación de flujos de lodo o lahares. En este caso, el agua de la lluvia se mezcla con la ceniza volcánica de la erupción del Chichón en 1982, produciendo grandes cantidades de lodo. (Diagnósticos de Peligros e identificación de Riesgos de Desastres en México, 2001)

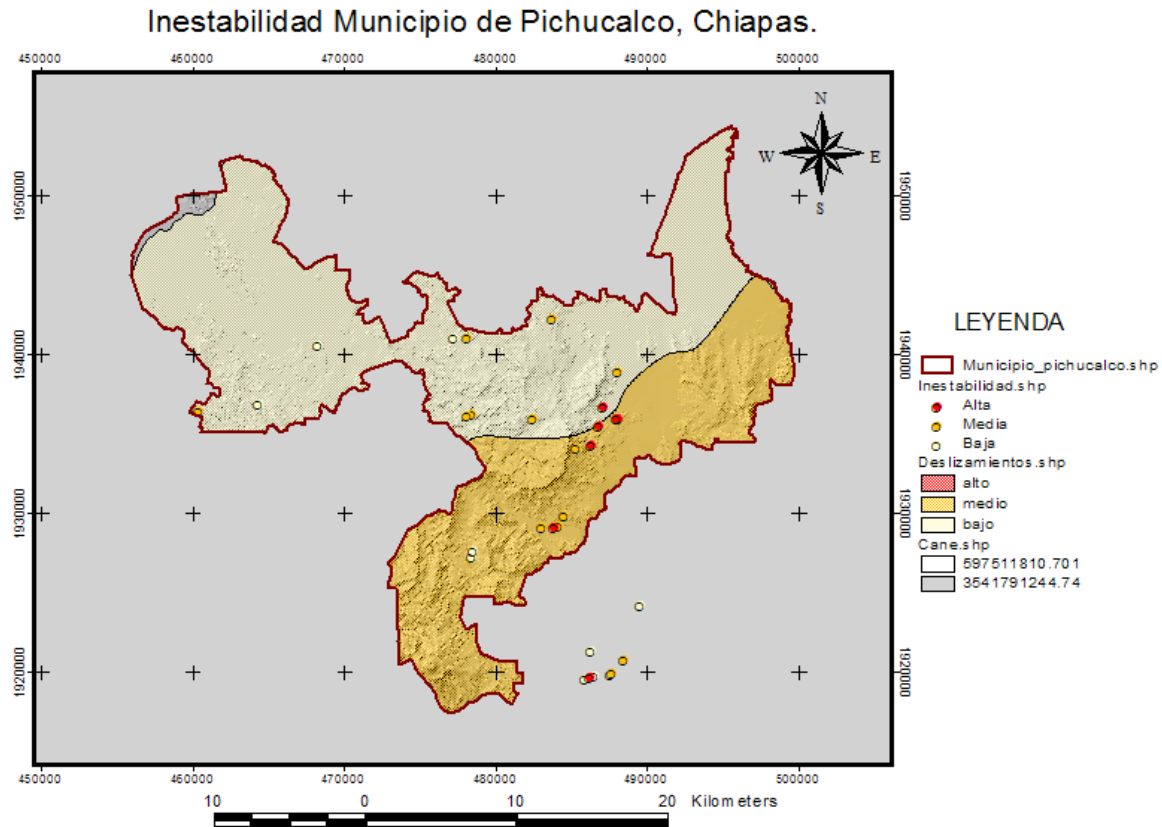
Figura No 9.- Mapa que muestra las zonas de riesgo deslizamiento, así como los puntos verificados en campo mostrando los peligros de Inestabilidad altos.

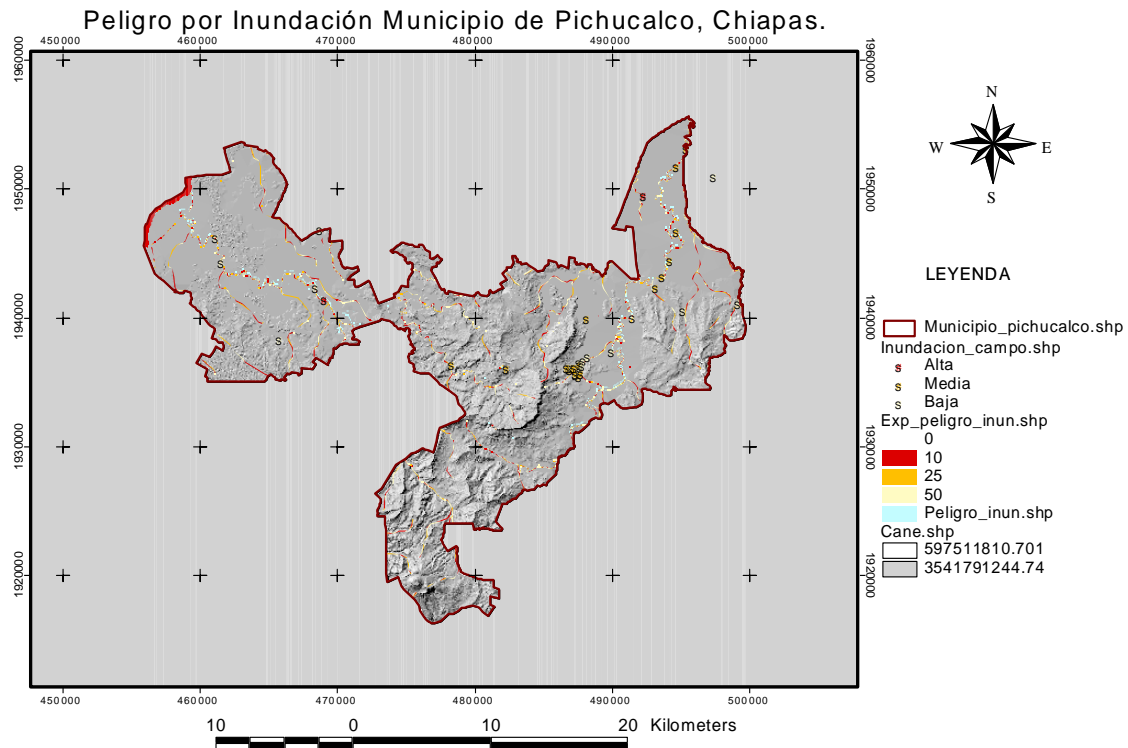
Figura No 9.- Mapa que muestra las zonas de peligro por inundación, nótese que la porción Noroeste, Oeste así como la Central y Noreste son las principales en sufrir inundaciones.

Los riesgos hidrometeorológicos a los que está sujeta la población son relacionados con el grave deterioro de las márgenes de los ríos que cruzan el municipio y la topografía escasa de algunos lugares. Las porciones Este y Noroeste se encuentra los ríos Platanar y Grijalva, con una corriente de tipo meandriforme. Aquí hasta el momento no se a registrado una inundación considerable pero no se descarta por estar en una zona plana. A lo largo del cauce están asentadas varias poblaciones como Santa Martha, Platanar Abajo 1ra. Sección, San Carlos, Platanar Abajo Segunda Sección, Plutarco Elías Calles, Las Playas.

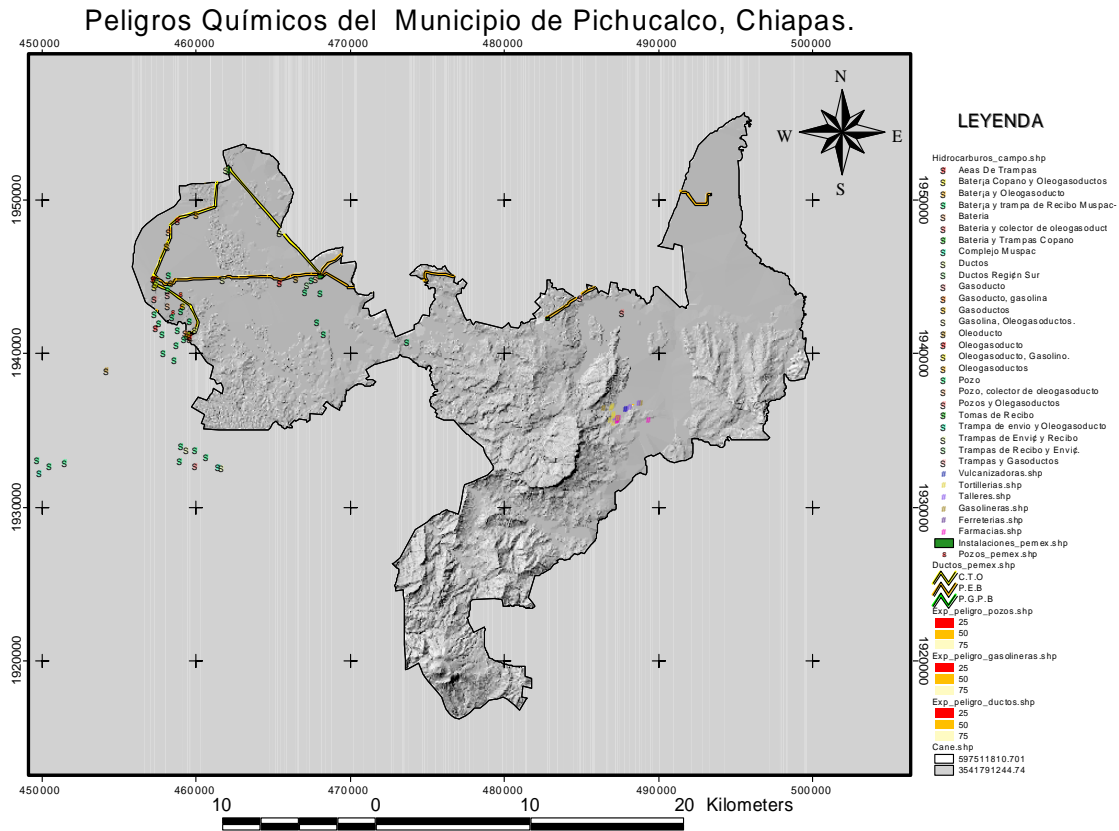
Figura No. 10.- Ubicación general de los peligros químicos en el municipio de Pichucalco, nótese que la mayor concentración se ubicado en la porción Noroeste y muy poco en la porción central.

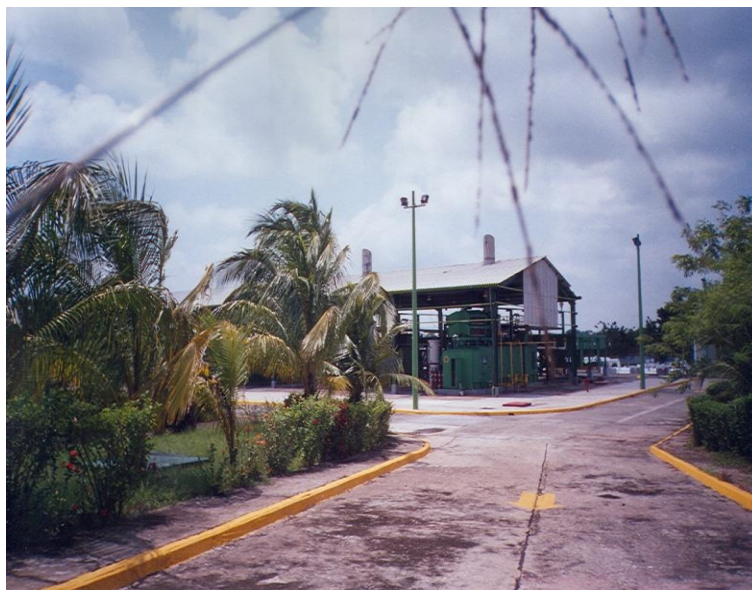
La geomorfología esta compuesta por lomeríos medianos con pendientes a fuertes 25° a 35°, se observan zonas deforestadas para el uso de pastizales. La geología encontrada esta compuesta por areniscas no consolidadas de color rojo a amarillo. El grado de afectación es grande ya que cuentan con tres tanques de almacenamiento 10,000 bls (1,500 m³), y uno de 200,000 bls (30,000 m³). Las poblaciones más cercanas a este lugar son lo poblados de San Antonio y Estación San Manuel. (Ver foto no 21)

Foto No. 21.- Vista de la zona de la compresora dentro de las instalaciones de la Batería y Compresora Giraldas.

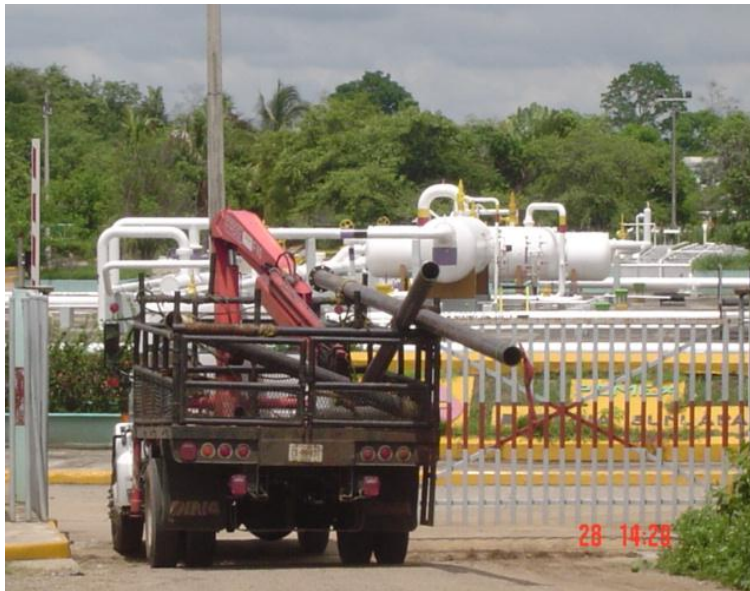
Este campo se ubica a 2 km al Este del poblado la Crimen, La Batería y compresora Sunuapa (PM007), pertenece al Activo de Producción Muspac, se llevan actividades de separación de aceite, gas y agua. Cuenta con tanques de almacenamiento de 3,000 y 5000 bls de aceite, pozos de captación de agua y sistema de bombeo. Sus instalaciones al parecer están en buenas condiciones. (Ver foto. 22)

Foto No. 22.- Vista de la entrada de la Batería Compresora Sunuapa, se observan algunos tanques de almacenamiento en buen estado.

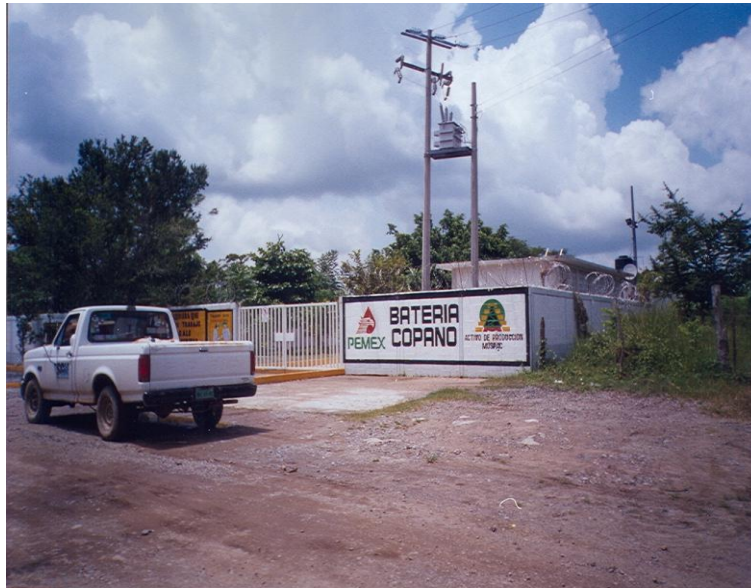
La Batería se encuentra ubicado en la ranchería Santa Lucia pertenece al Activo de Producción Muspac, cuenta con algunos tanques de almacenamiento, área de trampas de recibo, envió y con ductos. Se encuentra en una zona de muy plana y por eso es un lugar de pantanos. El rancho se dedica a la crianza de ganado, otras casas se encuentran a 800 m al suroeste de la batería. Debido a que no cuenta con tanques de almacenamiento muy grandes, el peligro es medio a alto. (Ver foto no. 23)

Foto No. 23.- Se observa la fachada de la Batería Copano, existen líneas de llegada de oleógasoductos de 10"Ø, 8"Ø y 10"Ø copano-sunuapa, las casas se encuentran una distancia de 800m.

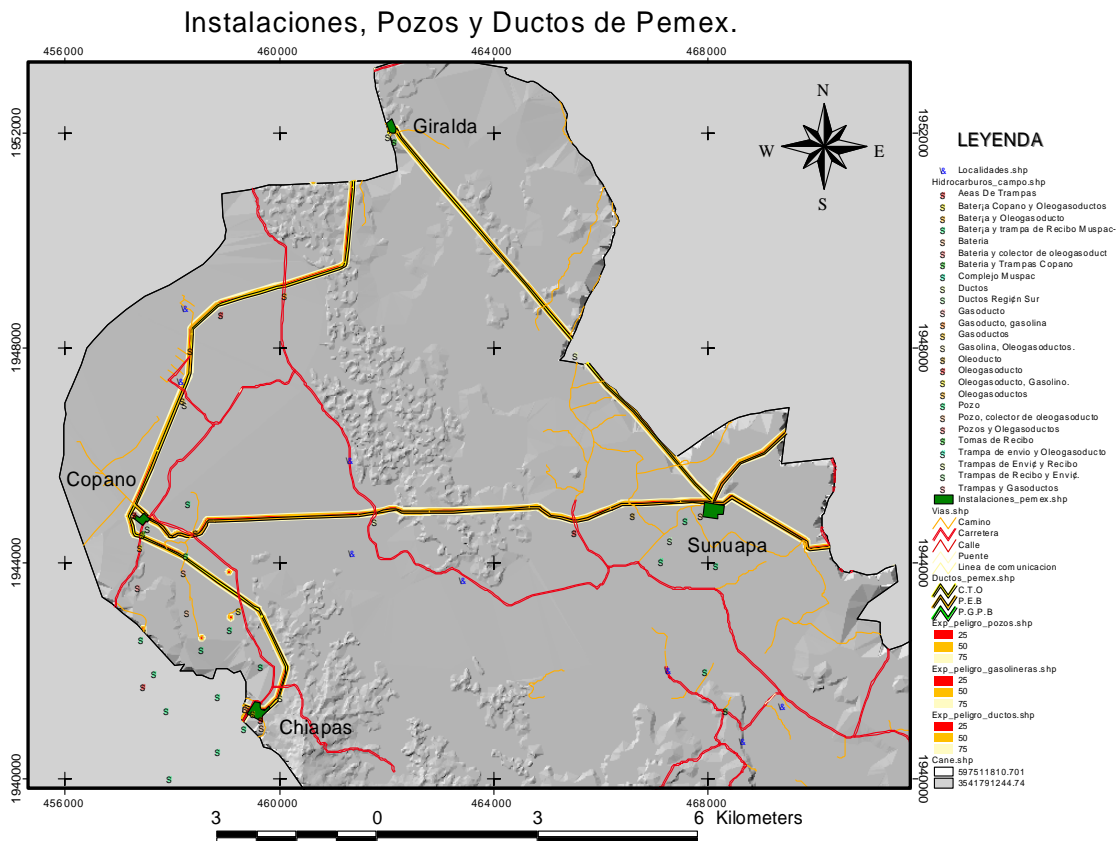
Figura No. 11.- Se observa la distribución de los campos petroleros e instalaciones, pozos y ductos con respecto a la ubicación de las poblaciones.

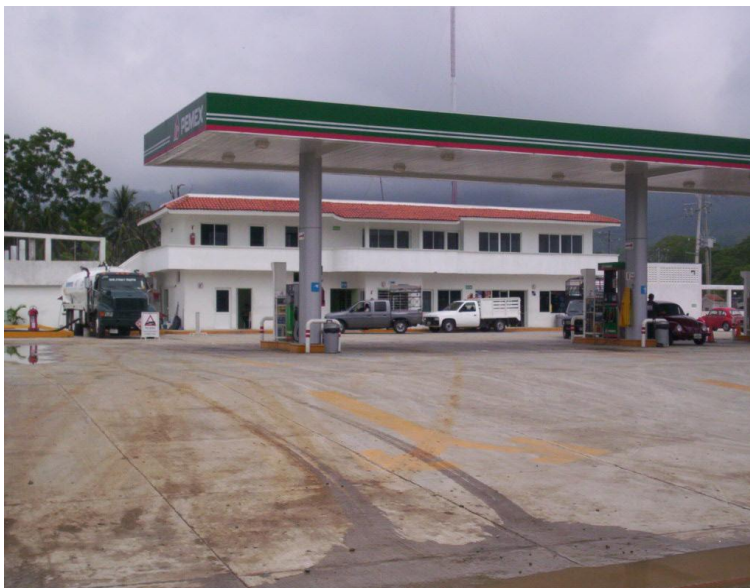
Las estaciones de servicio solamente se encuentran en la cabecera municipal de Pichucalco, contando con únicamente una gasolinera “Autol” que esta ubicada la carretera Pichucalco-Teapa km 1, esquina Libramiento-Tuxtla, tiene una capacidad de dos tanques de 50,000 lts. Maneja los tres tipos de gasolina Premium, magna y Diesel (Ver Foto no. 28)

Foto No. 28.- Gasolinera Autol, con capacidad de almacenamiento de 2 de 50,000 l, se ubica la carretera Pichucalco-Teapa km 1, esquina Libramiento-Tuxtla.

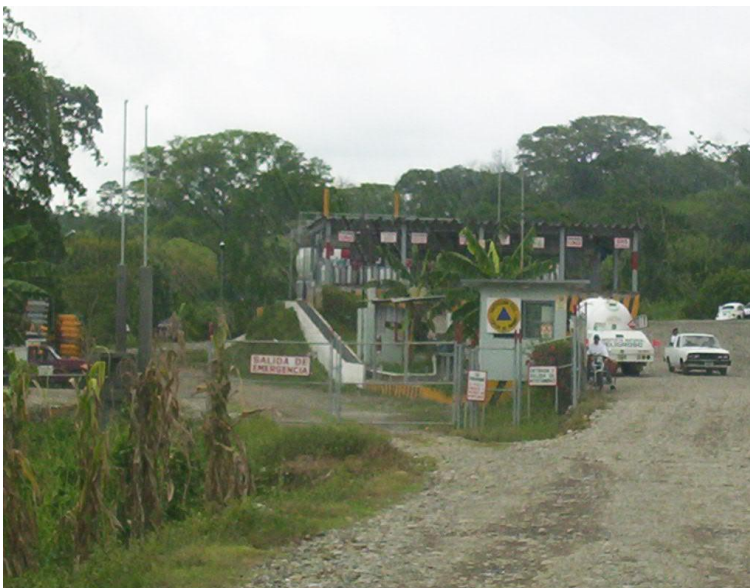
Otras estación que distribuye el gas en todo el municipio es la estación de gas La Gasolinera Com S.A. de C.V., no se cuenta con información detallada de los tanques de almacenamientos que tienen. Se localiza en la carretera Pichucalco-Teapa km 1. (Ver foto no. 29).

Foto No. 29.- Estación de gas La Gasolinera Com S.A. de C.V., se localiza en la carretera Pichucalco-Teapa km 1.

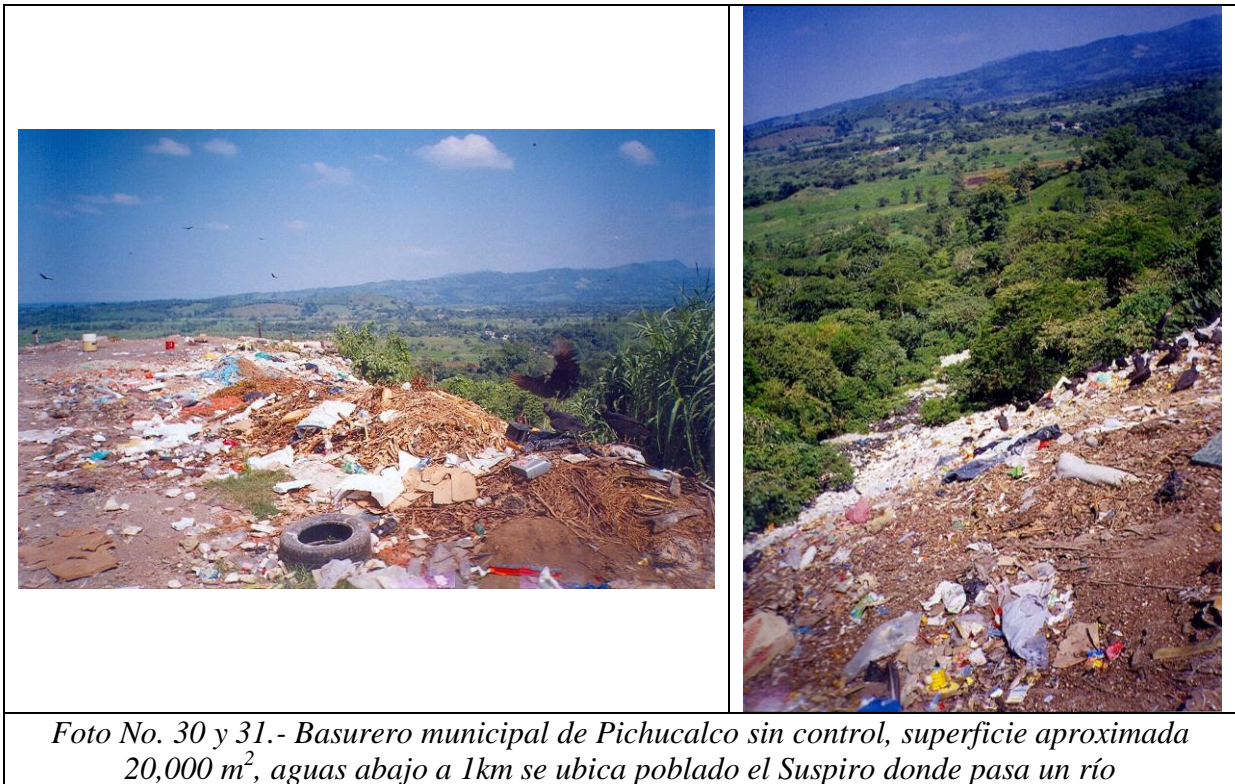
La basura depositada puede originar riesgos como focos de infección para los pobladores cercanos (El Suspiro) y los pepenadores, y posteriormente el riesgo al medio ambiente. Para poder evaluar los problemas originados al medio ambiente se debe tener en cuenta el tipo de roca en que está asentado el basurero, es decir las propiedades físicas como porosidad y permeabilidad, así como el grado de fracturamiento. Esto más la gran cantidad de agua que cae

por la lluvia, debido a los escurrimientos se origina la filtración de lixiviados. Afectando en primer lugar corrientes superficiales como arroyos, canales, ríos y posteriormente el manto acuíferos de la región.

Es importante mencionar que al sureste del basurero a 1 km pendiente abajo se localiza el poblado el suspiro, en donde se realizó el punto (PC030) el cual atraviesa un río que muestra aguas con alto grado de contaminación. (Ver foto no. 30 y 31)
