# **ATLAS DE PELIGROS DEL MUNICIPIO DE REFORMA, CHIAPAS**

**CONVENIO DE COLABORACIÓN ENTRE EL SERVICIO GEOLÓGICO  
MEXICANO Y LA SECRETARÍA DE SEGURIDAD PÚBLICA**

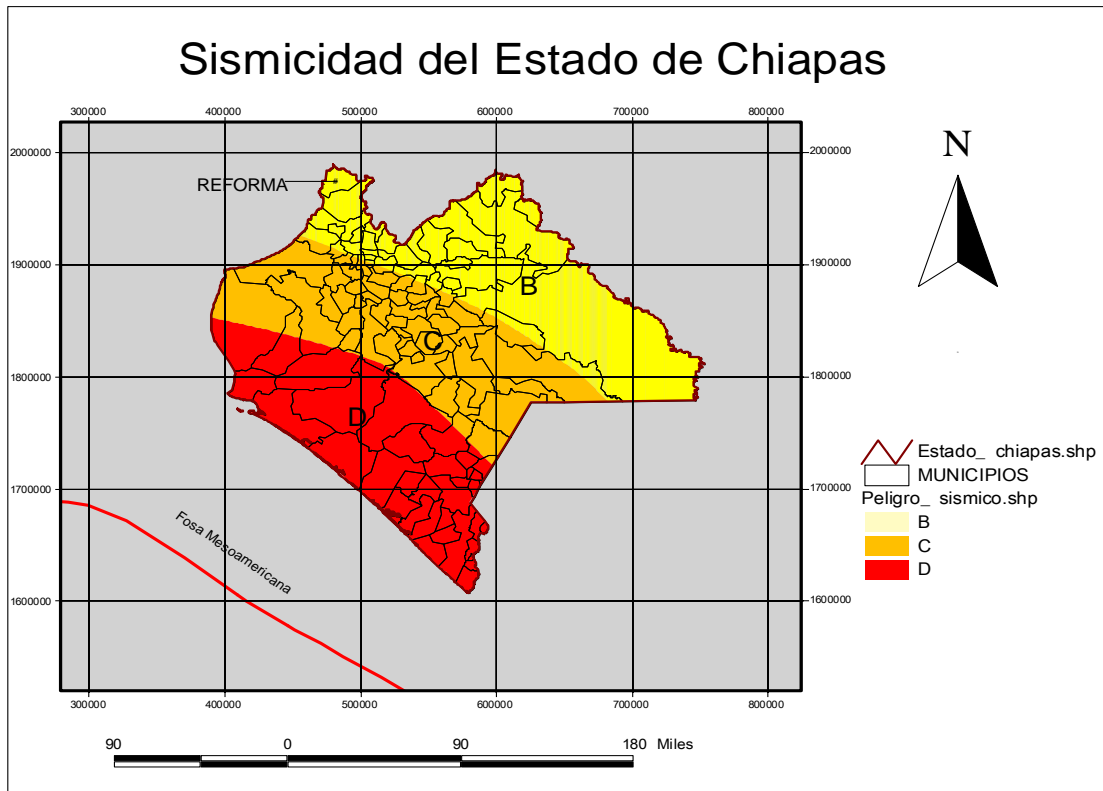
Figura 2.- Mapa de peligro sísmico del estado. Nótese que el municipio y la ciudad de Reforma se encuentran dentro de una zona denominada "B" que se caracteriza por presentar sismos de baja frecuencia y valores de aceleración menores al 70% del valor de la gravedad.

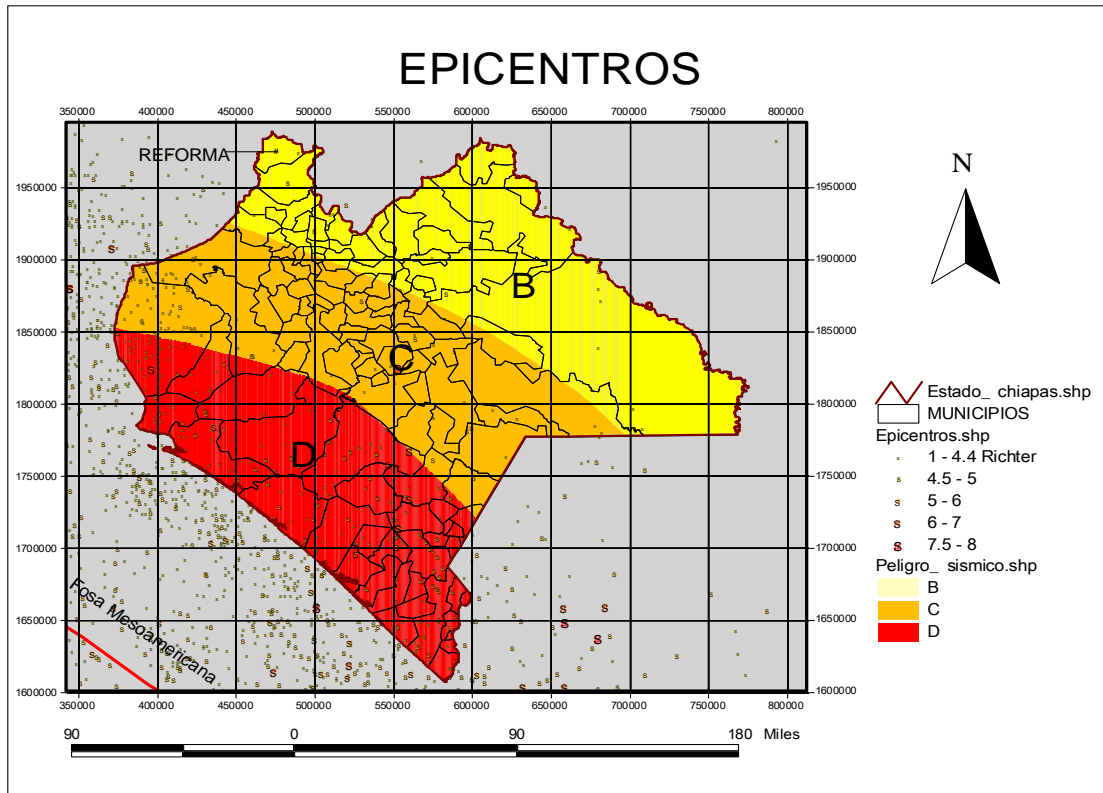
disponible de los epicentros sísmicos del Servicio Sismológico Nacional (SSN, 1990-2003), en el municipio se presenta un sismo con magnitud de 3.6 grados en la escala de Richter (Figura 3), no se tienen antecedentes de daños causados por dicho sismo.

*Figura 3.- Mapa de peligro y epicentros sísmicos del estado. Nótese la distribución espacial de los epicentros sísmicos disponibles del servicio sismológico nacional (SSN, 1900 – 2003). Se puede apreciar también la presencia de un epicentro con valor de 3.6 grados Richter en la región del municipio de Reforma.*

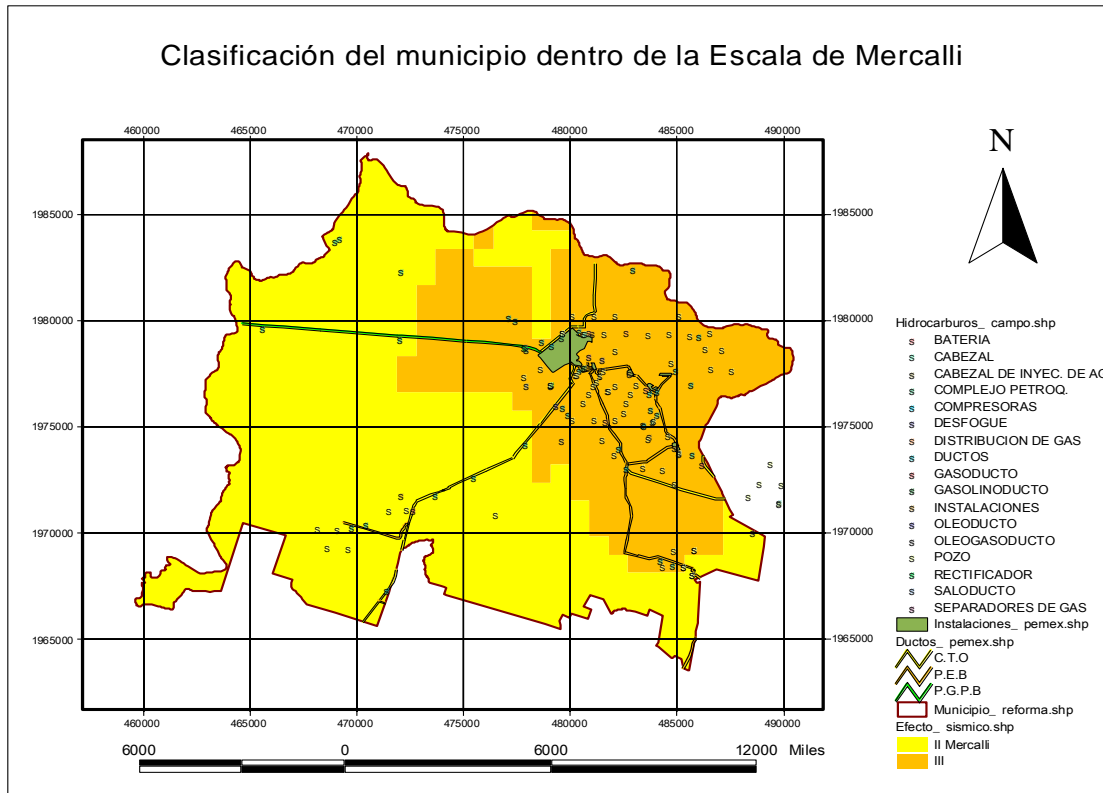
- 35 pozos inactivos
- 22 pozos activos
- las baterías Reforma, Cactus I, Cactus III, Cactus IV
- 15 derechos de vía a cargo de C.T.O.
- 39 derechos de vía a cargo de P.E.B.
- 5 derechos de vía a cargo de P.G.P.B.

*Figura 4.- Infraestructura de PEMEX expuesta a peligro sísmico.*

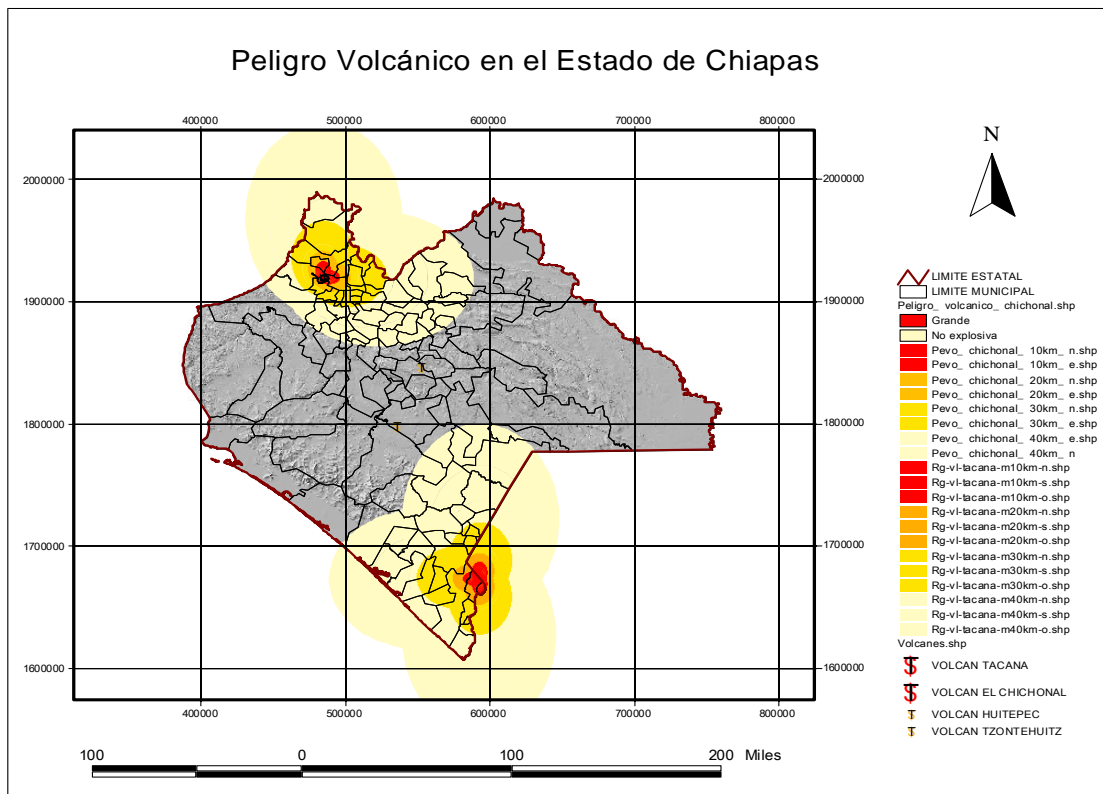
*Figura 5.- Peligro volcánico en el estado de Chiapas. Nótese que el municipio de Reforma se encuentra dentro de la zona de afectación por actividad volcánica del Chichonal.*

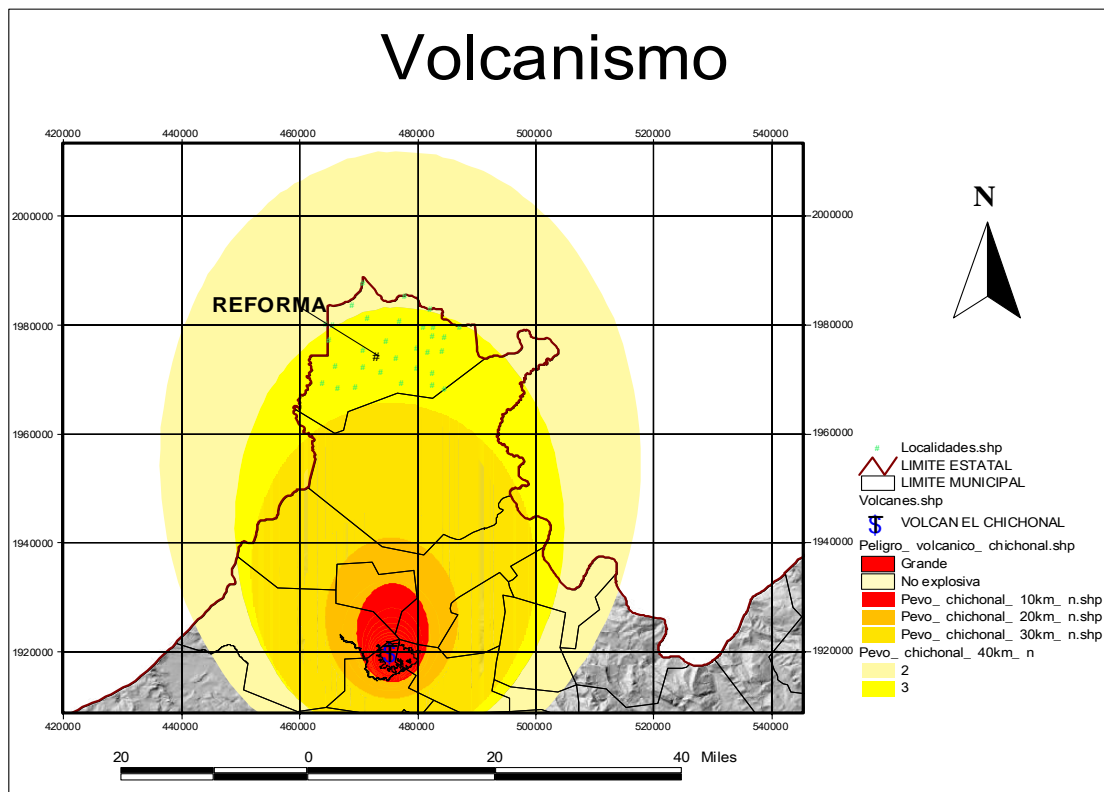
existir una columna eruptiva de 40 km de altura y con vientos con dirección preferencial al Norte, el territorio se encuentra expuesto a la caída de ceniza con un espesor de 15 cm aproximadamente; siendo las localidades de El Zapotal, El Trapiche, Rafael Pascasio Gamboa, El Carmen, Ignacio Zaragoza, Miguel Hidalgo, San Miguel Segunda Sección, Vicente Guerrero, La Ceiba, Las Garzas, Emiliano Zapata, Miguel Aldama, El Caracol, Cristo Rey, San José, El Limoncito, El Rosario, Francisco I. Madero, José María Morelos, Santa Cruz y la cabecera municipal Reforma, afectadas por dicho evento. Las localidades de Macayo y San Miguel Primera Sección se encuentran dentro de la zona de afectación de una columna eruptiva de 40 km por caída de ceniza con un espesor de 9.44 cm.

*Figura 6.- Zona de influencia de peligro volcánico a causa de la actividad volcánica del Chichonal. Obsérvese la zona de afectación al municipio de una explosión con columna eruptiva de 40 km con vientos hacia el norte.*

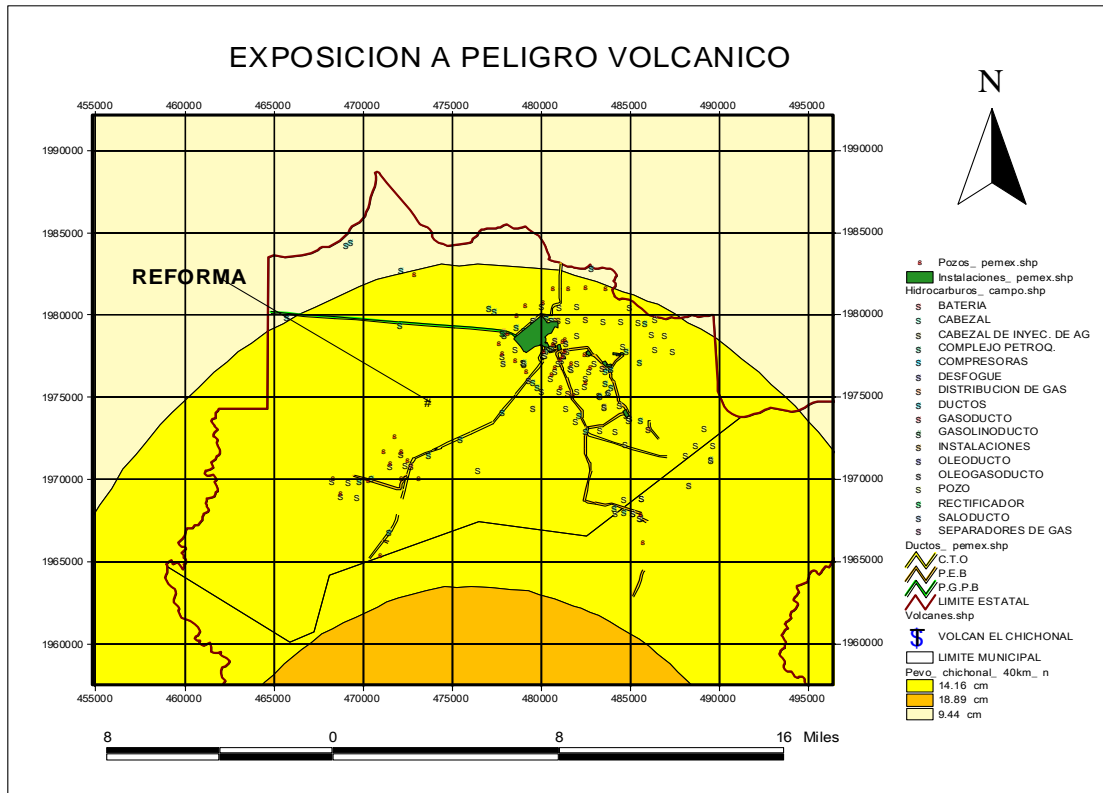
- 67 pozos
- 15 derechos de vía a cargo de C.T.O.
- 39 derechos de vía a cargo de P.E.B.
- 5 derechos de vía a cargo de P.G.P.B.
- Las instalaciones del Cactus I, Cactus III, Cactus IV y la batería Reforma.
- El Complejo Petroquímico Cactus
- El Complejo Petroquímico Nuevo PEMEX
- El Cabezal Juspi

Figura 7.- Infraestructura de PEMEX que se puede ver afectada en caso de actividad volcánica del Chichonal.

Es necesario que la infraestructura de PEMEX se encuentre en buenas condiciones ya que por falta de mantenimiento es más susceptible a cualquier tipo de peligro y así ocasionar un riesgo mayor a la población a causa de fugas

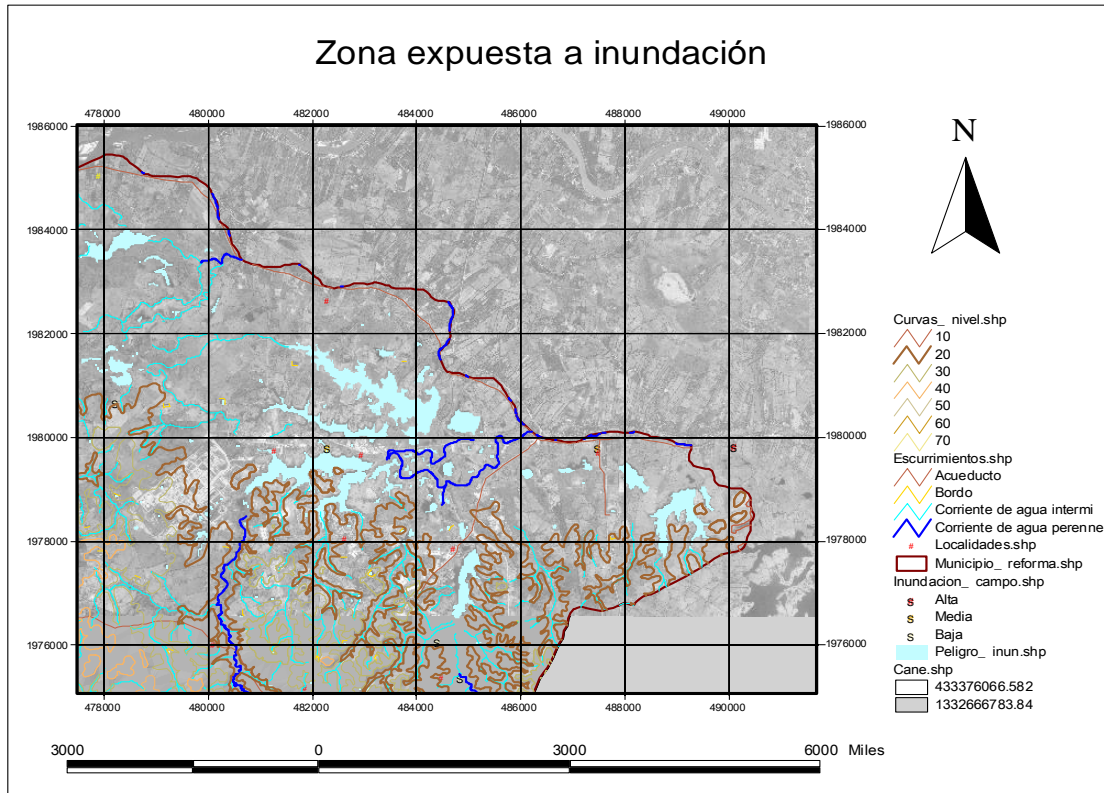
Hacia la porción noreste también se presenta peligro por inundación. En época de fuertes lluvias las lagunas La Margarita, Laguna de En medio, Laguna El Limón, Laguna Chicozapote y diversos arroyos intermitentes aumentan su nivel de agua causando inundación del terreno lo cual afecta principalmente a los pastizales, al ganado y a la infraestructura de PEMEX que se encuentra en esta porción; esta zona es de riesgo medio, no existe gran densidad de población por lo que se debe evitar el establecimiento de asentamientos humanos en el borde de estos cuerpos de agua ya que se podrían verse afectados.

Figura 8.- Porción noreste del municipio expuesta a inundación debido a su topografía plana y a la existencia de diversos cuerpos de agua.

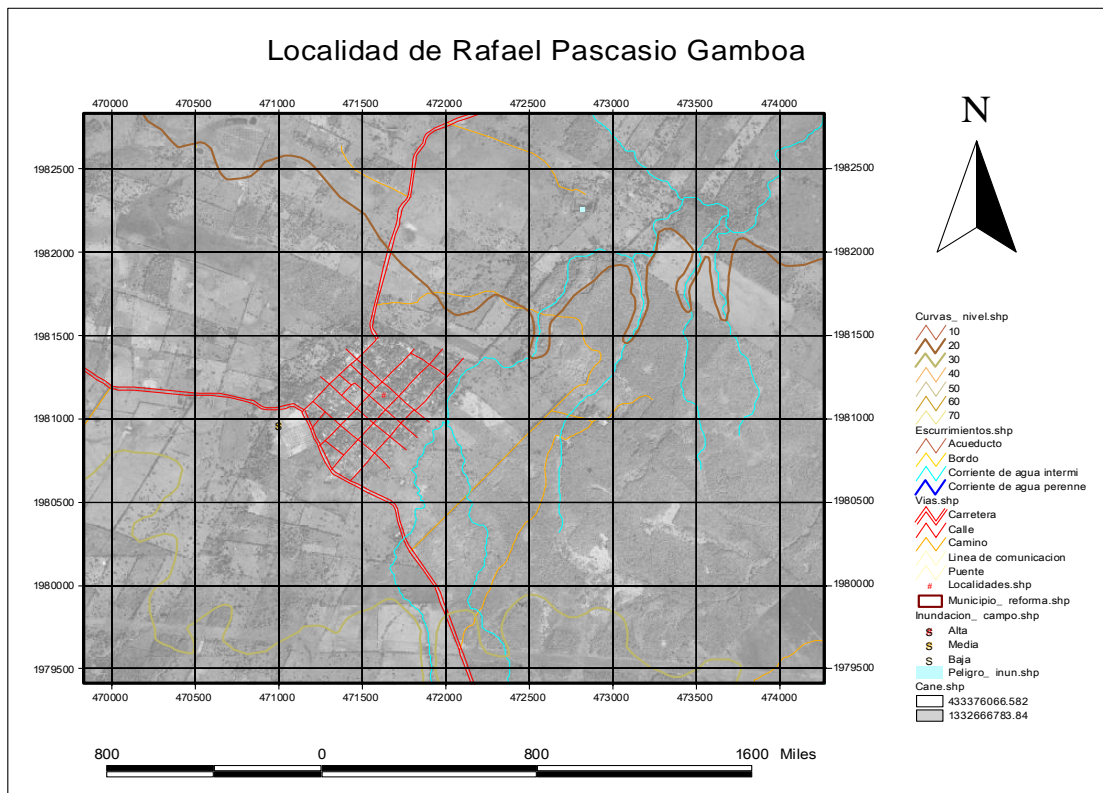
Los alrededores de la localidad Rafael Pascasio Gamboa (REF04) se encuentran expuestos a inundaciones del terreno debido que es una zona plana y existen arroyos perennes e intermitentes que en época de fuertes lluvias se desbordan, el agua permanece sobre la superficie del terreno durante horas o días, por tales eventos se han visto afectadas las viviendas que se localizan en las inmediaciones de los cuerpos de agua.

*Figura 9.- Se observa la localidad de Rafael Pascasio Gamboa en terrenos planos y expuesto a inundación del terreno.*

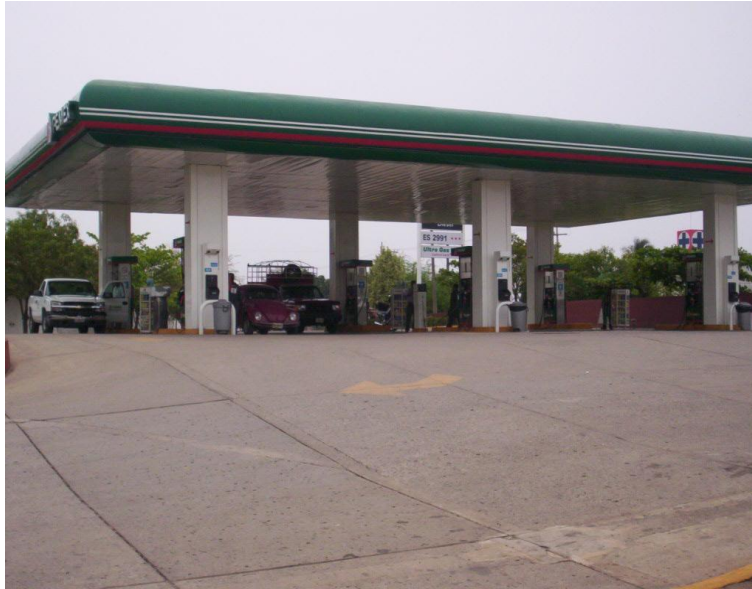
*Fotografía 13.- Estación de servicio Nueva Reforma*

En la zona urbana de Reforma existe una estación de servicio al SW de la ciudad (REFPQ01), hacia la parte posterior de dichas instalaciones se encuentra la zona industrial de PEMEX. Aquí se manejan sustancias como gasolina y diesel; los cuales representan riesgo en caso de explosión, incendio

o fuga a las viviendas, comercios y vías de comunicación que se localizan en las cercanías de la gasolinera.

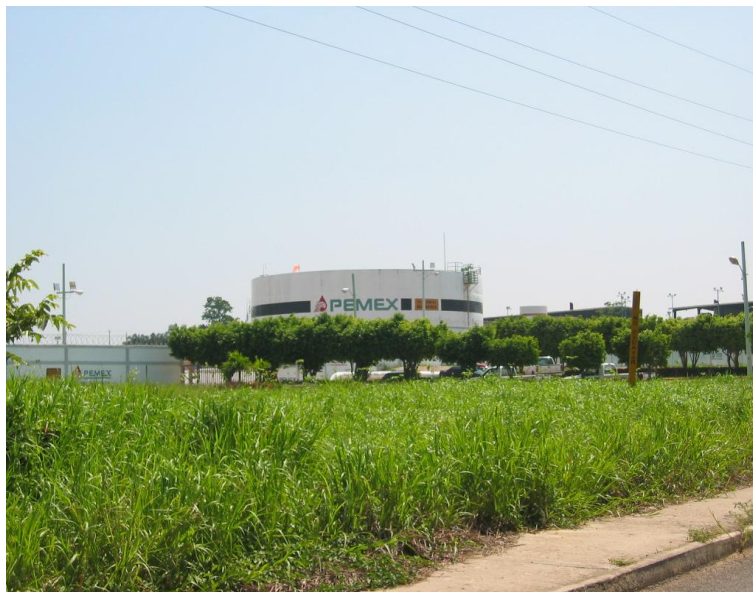
A lo largo de la carretera que comunica a la cabecera municipal de Reforma con el Complejo Petroquímico Cactus existe un derecho de vía que conduce gas y aceite a cargo de P.E.B. Dentro de la zona de exposición de tal vía, se encuentran instalaciones de PEMEX como son la Batería de Separación B.P. Cactus II (REF110) y la Estación de Compresoras Cactus II (REF111), siendo una zona de riesgo potencial debido al alto volumen de hidrocarburos que ahí se concentran; además puede afectar vías de comunicación, asentamientos humanos aislados a lo largo de la carretera y a la porción sur de la localidad El Carmen que se encuentra en riesgo alto por estar dentro de la zona de peligro por explosión.

*Fotografía 16.- Batería de Separación B.P. Cactus II.*

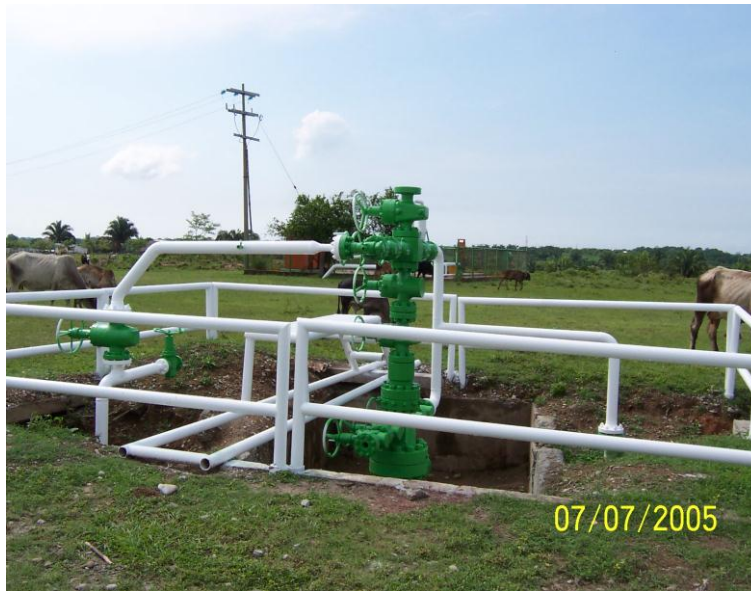
*Fotografía 18.- Pozo Cactus 61. Ubicado en terrenos de pastoreo.*

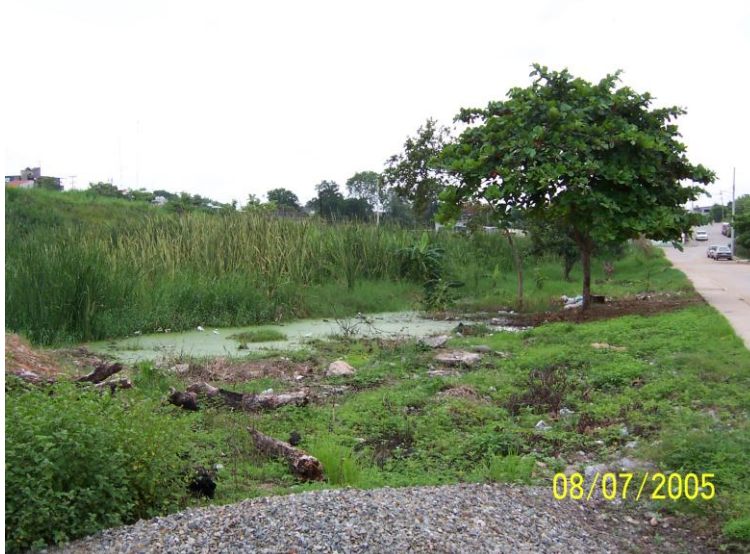
*Fotografía 20.- Presa de lodos del Pozo Cactus 33, localizada frente a la zona industrial de PEMEX.*

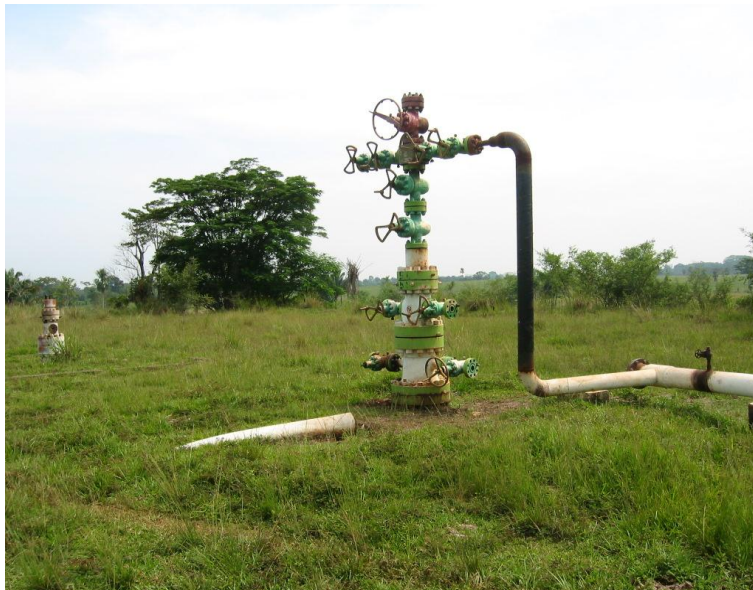
*Fotografía 23.- Pozo inactivo con punto de verificación REF122, se observa rodeado por pastizales y sin presencia de asentamientos humanos.*

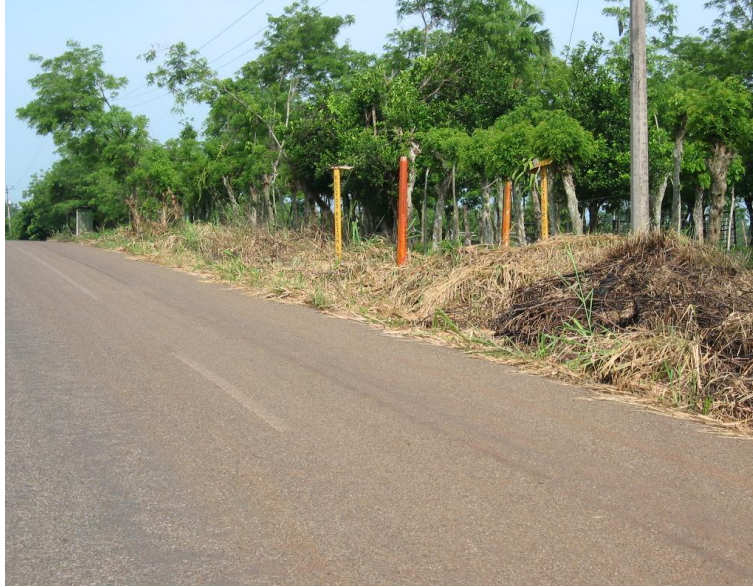
A lo largo de la carretera que conduce a Francisco I. Madero existe un derecho de vía a cargo de P.E.B. sobre el cual se tomaron puntos de verificación con clave REF118 y REF119; se observa que en su rango de afectación por explosión se encuentran pastizales, vías de comunicación y asentamientos humanos.

*Fotografía 24.- Ductos de gas y petróleo a cargo de P.E.B. a lo largo de la carretera que conduce a Francisco I. Madero.*

Las líneas de conducción de hidrocarburos se deben de mantener en constante monitoreo para evitar cualquier tipo de percance a la comunidad, estas líneas pueden presentar oxidación y ser más vulnerable por su mal estado a sufrir perforaciones o rupturas causando fugas o derrames de la sustancia que se conduzca. La población debe de reportar cualquier anomalía en las inmediaciones de las vías y debe de recibir respuesta inmediata por parte del personal de petróleos mexicanos.

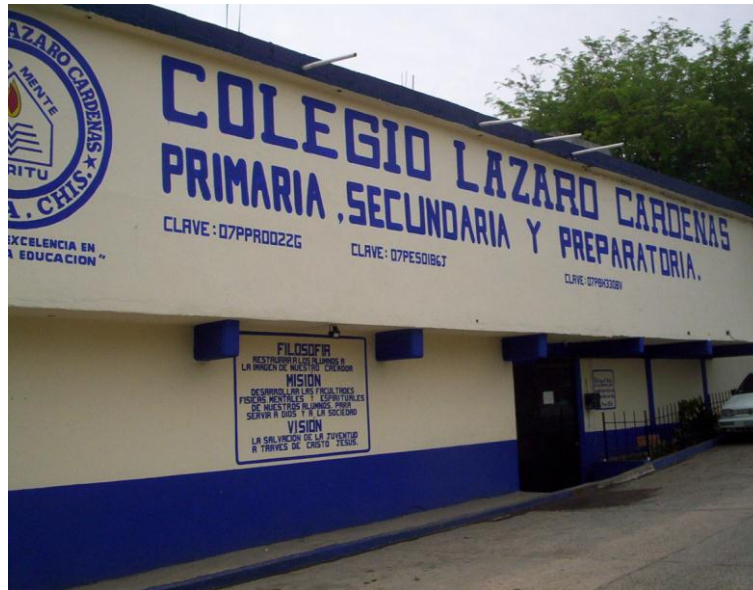
REFCM19, REFCM25); 2 a educación “Secundaria” (REFCM08 Y REFCM17) y 1 de educación media superior (REFCM14). Ninguno de estos centros cuenta con equipo de primeros auxilios y brigadas de protección civil.

Fotografía 28.- Centro educativo en la colonia Lázaro Cárdenas

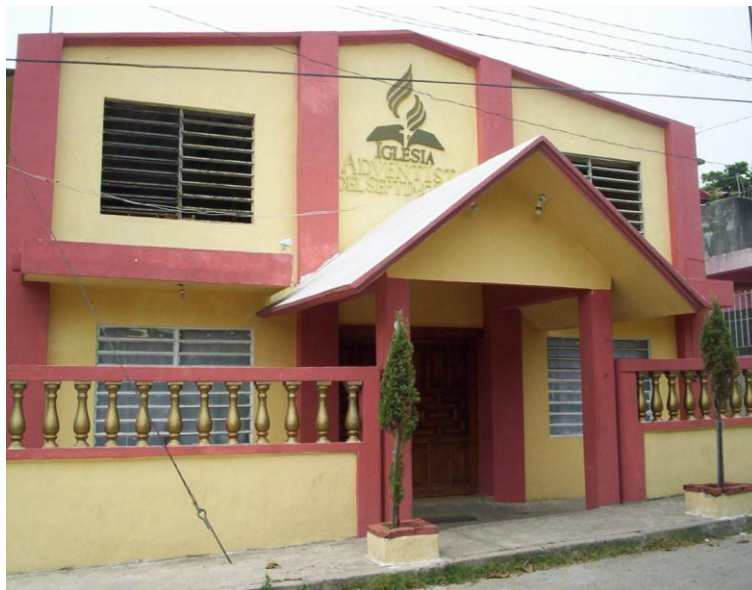
Se identificaron 26 iglesias (REFCM26, REFCM27, REFCM28, REFCM29, REFCM30, REFCM31, REFCM31, REFCM32, REFCM33, REFCM34, REFCM35, REFCM36, REFCM37, REFCM38, REFCM39, REFCM40, REFCM41, REFCM42, REFCM43, REFCM44, REFCM44, REFCM45, REFCM46, REFCM47, REFCM48, REFCM49, REFCM50, REFCM51), en ninguno de estos sitios se tienen salidas de emergencia, ni equipo contra incendio y por ende en ninguno de los centros religiosos se cuenta con un plan de contingencia.

*Fotografía 29.- Iglesia adventista del séptimo día.*

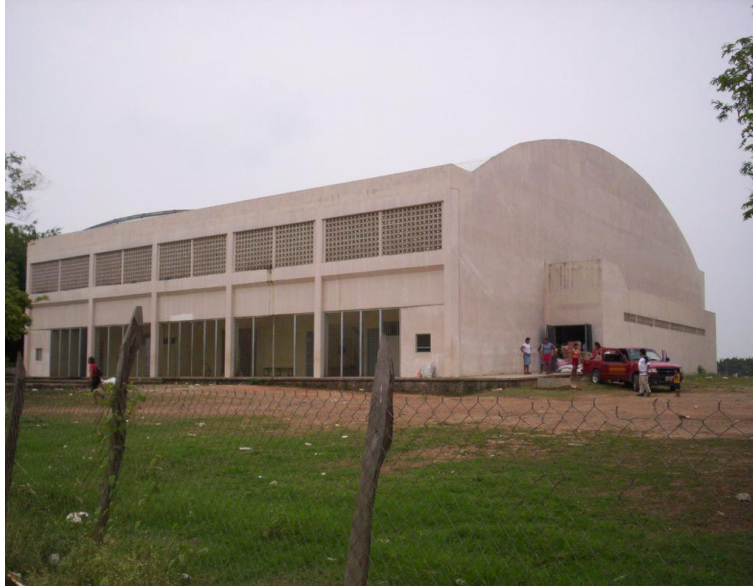
La Coordinación Municipal de Protección Civil de la ciudad de Reforma tiene catalogado como Refugio Temporal un solo sitio (Auditorio Municipal Reforma), en el que se cuenta con servicios tales como agua potable, luz eléctrica y drenaje.

*Fotografía 30.-Auditorio Municipal Reforma. Centro de refugio temporal.*
